# Tilstandsrapport

📍 Sørligata 8D , 0577 OSLO

Oppdragsnr.: 11838-26018

### LEILIGHET > BAD

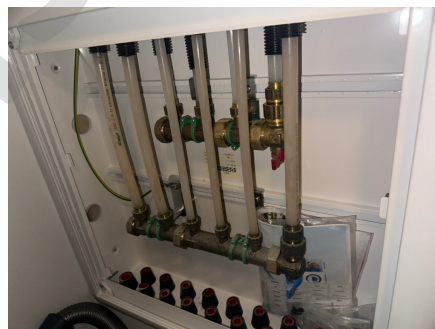
Røropplegg i kjøkkenbenk

Samleskap for vannrør på bad

Det anbefales å montere Waterguard/ lekkasjestopper på vanninstallasjoner i rom uten sluk (kjøkken), dette for å forhindre at lekkasje skal kunne oppstå.

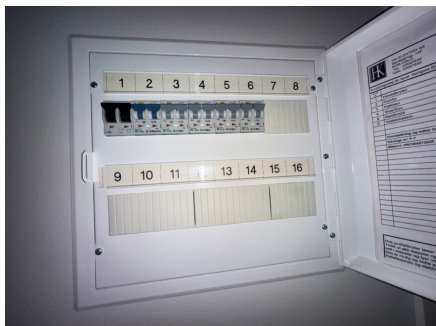
Sikringsskap med automatsikringer.

Kursoversikt i sikringsskap

**Ja Det elektriske anlegget er ikke vurdert utover visuell besiktigelse i denne rapporten, da dette krever spesiell kompetanse og autorisasjon. Det er ikke fremlagt dokumentasjon på el-anlegget i sin helhet.**
