# Tilstandsrapport

📍 Sørligata 8D , 0577 OSLO

# gnr. 229, bnr. 147, snr. 65

Befaringsdato: 20.01.2026

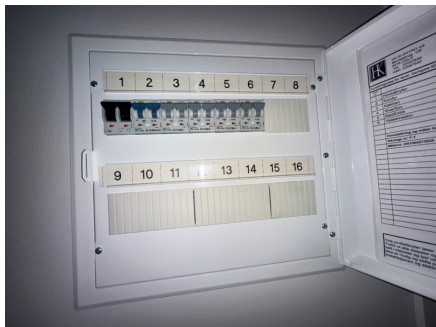
Sikringsskap med automatsikringer.
