# Tilstandsrapport

📍 Sørligata 8D , 0577 OSLO

# gnr. 229, bnr. 147, snr. 65

Befaringsdato: 20.01.2026

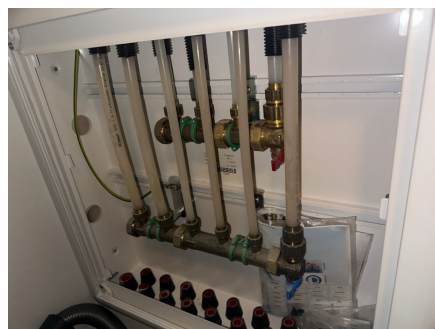
Rørapplegg i kjøkkenbenk

Samleskap for vannrør på bad

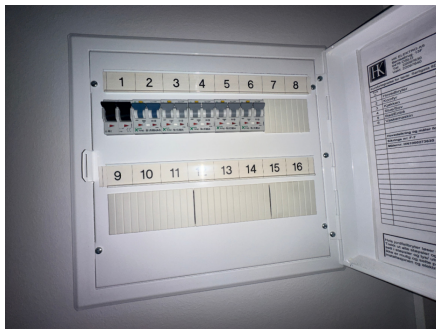
Sikringsskap med automatsikringer.
