# Tilstandsrapport

Våningshus

Vestre Tørbergsvegen 340 , 2429 TØRBERGET

Befaringsdato: 06.04.2026

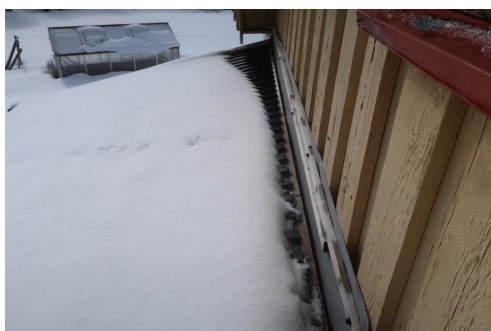
Yttertak over tilbygget del har deformasjoner og lokale skader.  
Yttertak over overbygget inngangsparti mangler beslag/ avslutning mellom yttertak og yttervegg.  
Årstall for yttertak er ukjent. Vurdering av gjenværende levetid er usikker. Forventet levetid på takplater av metall er ca. 40 år.  
Deler av yttertaket var på befaringsdagen tildekket med snø, og var ikke tilgjengelig for kontroll.  
Skorstein har slitasje/ skader over yttertaket.  
Boligen har skader på flere vindskier.

Lokale deformasjoner og alder på taktekingen medfører økt risiko for at lekkasjer kan oppstå.  
Manglende beslag/ avslutning ved overbygget inngangsparti, medfører økt risiko for vanninntrenging i takkonstruksjon.  
Manglende kontroll av deler av yttertaket øker risikoen for at det kan være avvik som ikke ble påvist på befaringsdagen.  
Videre slitasje på skorstein kan medføre at skadeområdet øker.  
Manglende vindskier medfører økt risiko for fuktbelastning i konstruksjon.

Bilde viser manglende beslag/ avslutning ved overbygget inngangsparti

Det anbefales at yttertaket kontrolleres av fagperson når snøforholdene gjør dette mulig. Dette for å avklare omfang og behov for utbedring.  
Det anbefales at takoverbygget ferdigstilles og fuktsikres.  
Det anbefales at skorstein vedlikeholdes, og at heldekkende beslag monteres.  
Det anbefales at vindskier utbedres.

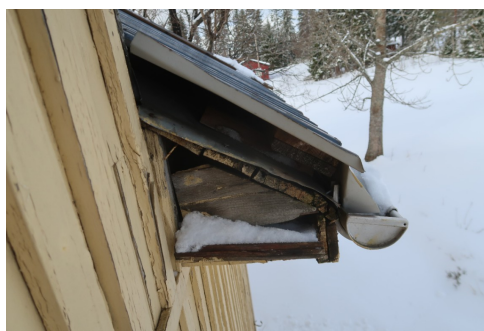
Mekanisk påkjenning og elde er forenelig med deformasjoner og skader på taktekingen.  
Manglende ferdigstilling av takoverbygg kan forklare manglende beslag/ avslutning mellom yttertak og yttervegg.  
Alle bygningsdeler har en forventet levetid, og over halvparten av forventet levetid på taktekingen er vurdert som utløpt.  
Snøforholdene på befaringsdagen reduserer muligheten for fullstendig kontroll av yttertaket.  
Elde og slitasje er forenelig med påviste skader på skorstein.  
Elde og mekanisk påkjenning kan forklare skader og mangler ved vindskier.

Bilde viser eksempel på manglende vindskie

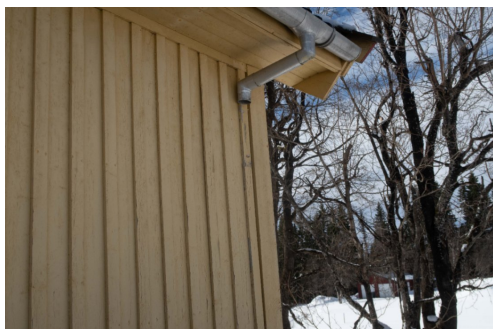
Snøfangere mangler på yttertaket.  
Takrenner og nedløpsrør har lokale skader og deformasjoner. Det mangler et nedløpsrør mot nordvest.  
Takoverbygg ved inngangsparti mangler takrenner.

Manglende snøfangere medfører økt risiko for at snø raser ned fra tak, som kan skade personer og påføre takrenner belastningsskader.  
Frostsprengte og manglende nedløpsrør og skader på takrenner gir økt risiko for unødvendig fuktbelastning på yttervegger og grunnmur.

Bilde viser manglende nedløpsrør

Det anbefales at snøfangere monteres på yttertaket for å sikre at ras fra yttertaket ikke skader personer eller husdyr.  
Det anbefales at skadede takrenner, nedløpsrør og manglende nedløpsrør skiftes ut av fagkyndig.

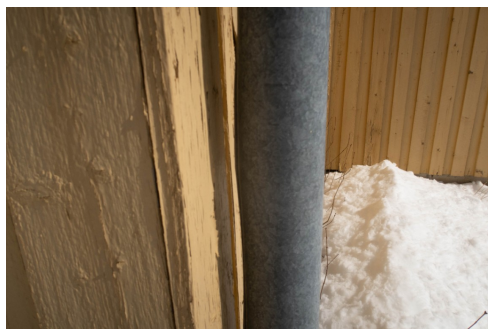
Manglende snøfangere samsvarer ikke med dagens krav til sikring av yttertak.  
Deformasjon på takrenne og nedløpsrør er forenelig med mekanisk påkjenning og frostspreng.

Bilde viser eksempel på frostsprengt nedløpsrør

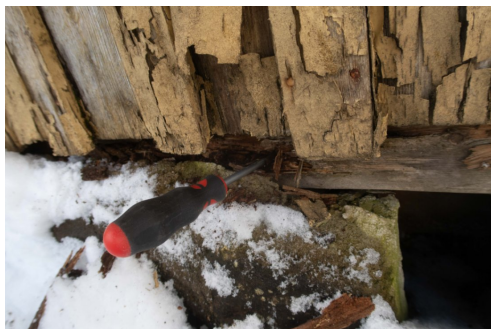
Det ble påvist råteskader ved stikkprøver i ytterveggenes bærende konstruksjon mot nord og sør.  
Store deler av ytterkledningen har råteskader, og er preget av elde.  
På befaringsdagen ble det påvist plast bak ytterkledningen ved inngangsparti mot sør og tilbygget del.

Råteskader er forenelig med fuktpåkjenning over tid.  
Plast bak ytterkledningen begrenser ytterveggenes mulighet til å tørke ut, og er ikke en anbefalt løsning.

Bilde viser eksempel på råteskade i yttervegg

Det anbefales å åpne konstruksjonen lokalt for å kontrollere omfanget av skadene og vurdere behov for utskifting av bygningsdeler. Ytterligere kontroll anbefales også for yttervegger til inngangsparti mot sør og tilbygg mot øst.

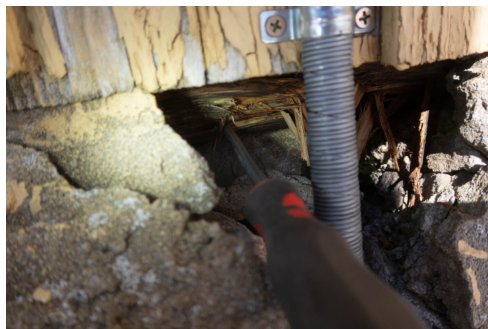
Bilde viser eksempel på råteskade i yttervegg

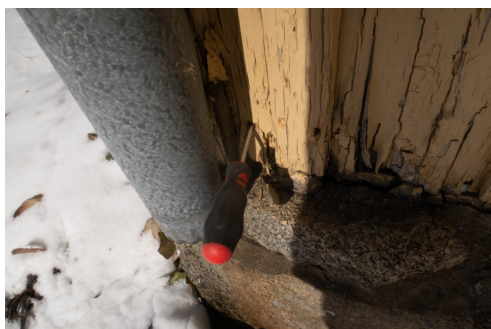
Bilde viser eksempel på råteskade i ytterkledning

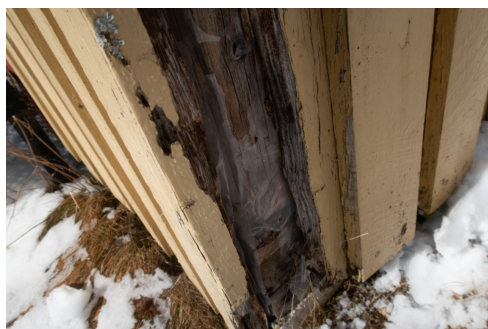
Bilde viser skader på ytterkledning og bruk av plast bak ytterkledning.

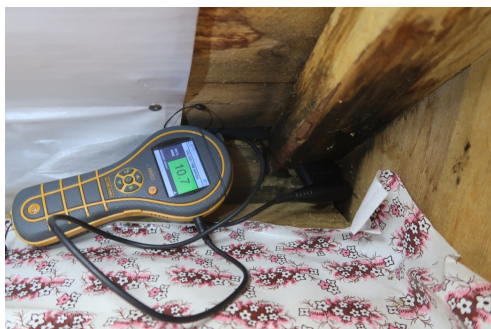
Fuktskjolder i takkonstruksjon er forenelig med fuktpåkjenninger.

Bilde viser eksempel på fuktskjolder i takkonstruksjon.

Ikke skadelig fukt på befaringsdagen.

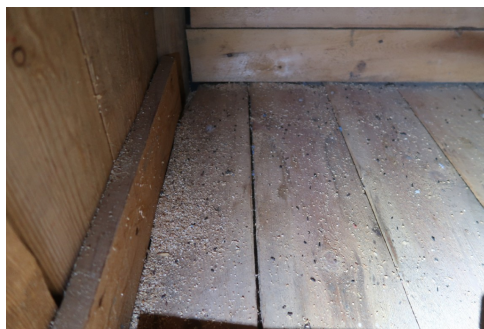
Aktivitet av mus kan føre til skader på isolasjon, elektriske ledninger, eiendeler, og lage støyende lyder.

Bilde viser aktivitet fra mus på krypeloft

Det anbefales at skadedyrbekjemper kontaktes for ytterligere vurdering og vurdering av tiltak.

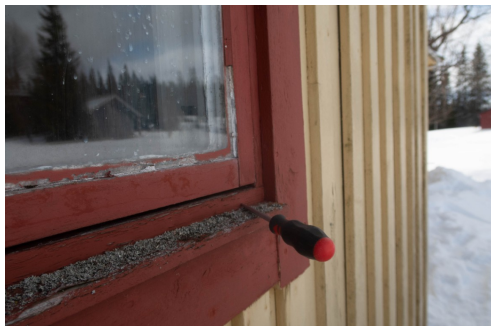
Vinduer er preget av elde og slitasje, og har vedlikeholds- og justeringsbehov. Vindu mot øst og mot sør i 2. etasje og vindu på bad har større slitasje sammenlignet med de andre vinduene. Råteskader ble påvist. Vinduer har ikke beslag i overkant av vinduer. Vindu på bad mangler beslag både over og under vinduet. Vindu mot øst i 2. etasje har punktert glass.

Bilde viser råteskade i vindu på bad

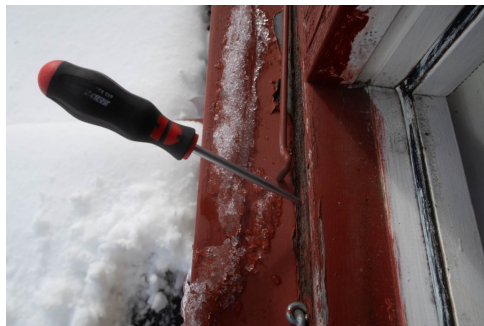
Bilde viser råteskade i vindu i 2. etasje mot øst

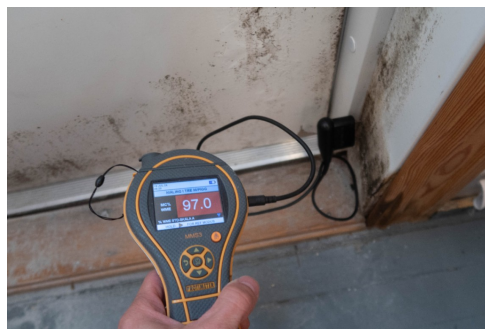
Ytterdør i gang/ trapperom mot sør har større skader. På befaringsdagen ble det påvist skadelig fukt og muggdannelser på innvendig side. Ytterdør i tilbygget del mot øst fremstår som i normal stand, med normalt vedlikeholdsbehov på overflater.

Elde og værpåkjenninger er forenelig med skader på ytterdør mot sør.  
Fuktbelastning er forenelig med påviste fukt- og muggskader på innsiden av ytterdør mot sør.

Bilde viser måling av skadelig fukt og muggdannelser på ytterdør mot sør

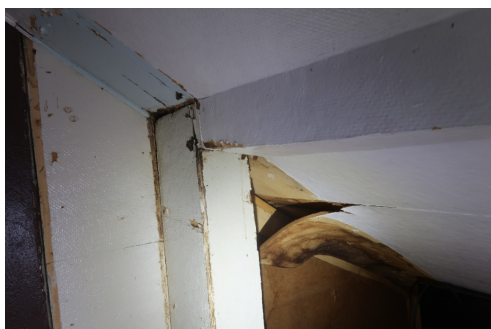
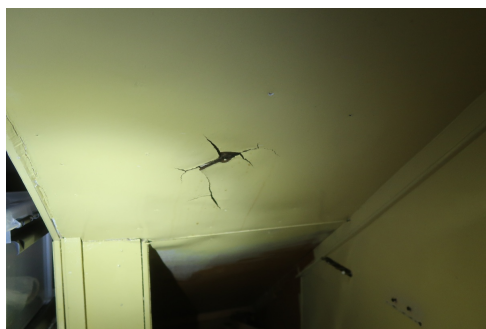
På soverom mot øst i 2. etasje og i gang mellom soverom i 2. etasje er det skader i innvendig tak og vegg. Skadene er også beskrevet under punkt for takkonstruksjon.

Skader i innvendig tak og vegg på soverom mot øst og gang i 2. etasje er forenelig med fuktpåkjenninger.

Bilde viser skader etter fuktbelastning i innvendig tak og vegg i 2. etasje

Skader i innvendig tak og vegg på soverom mot øst og gang i 2. etasje medfører behov for utskifting av overflater.

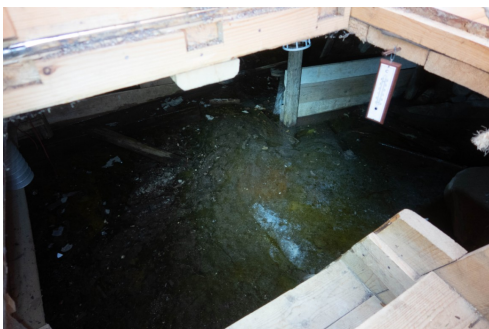
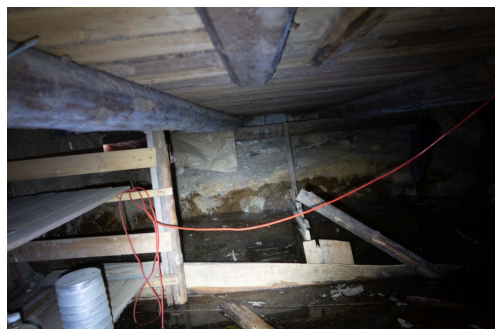
På befaringsdagen ble det målt skadelig fukt i tilgjengelig treverk.

Høyt fuktinnhold i treverk tilsier at det er fuktpåvirkning fra omgivelsene.

Bilde viser fritt vann i krypekjeller under stue

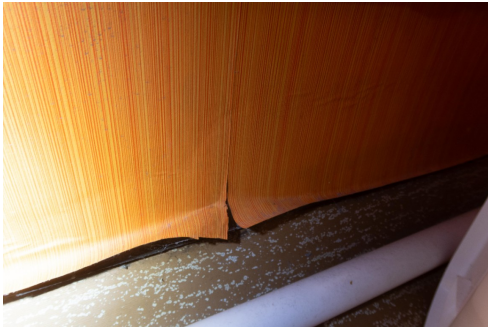
Tapet på vegger har løsnet fra underlaget, og har lokale skader.

Elde og slitasje kan forklare skader på tapet på vegger.

Bilde viser slitasje på veggoverflater

Det anbefales ytterligere undersøkelser av fagperson. Dette for å avklare årsak, omfang, behov for utbedringer, og kostnader for utbedring. Ved ombygging av våtrommet, anbefales det annen plassering av innerdør eller dusj.

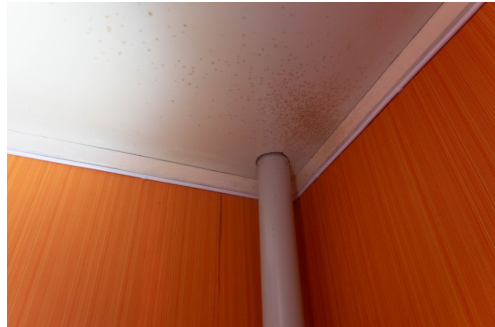
Manglende ventilasjon og høy luftfuktighet kan forklare misfarging og slitasje på innvendig tak.

Bilde viser misfarging av takplater

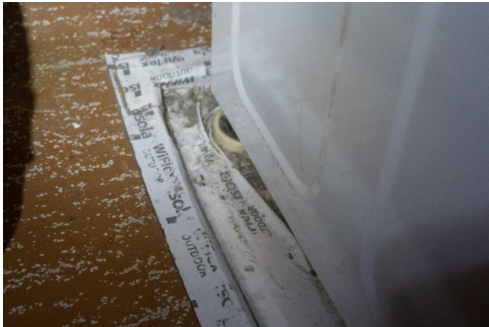
Fallforhold samsvarer ikke med dagens eller datidens krav til utførelse. På befaringsdagen var det vann på gulvet som ikke renner til sluk. Hjemmelshaver har fjernet deler av gulvbelegget for å rette opp gulvet der vaskemaskinen skulle plasseres. Gulvbelegget har sprekkdannelser i skjøter og ved gjennomføringer.

Bilde viser manglende gulvbelegg under vaskemaskin

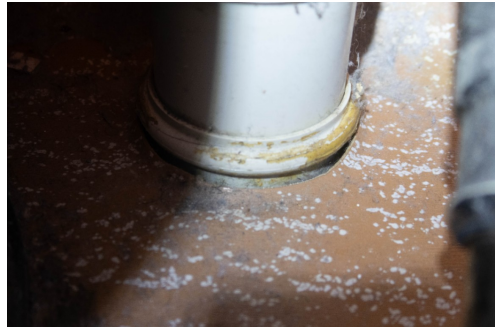
Slitasje og elde kan forklare sprekker og utettheter i gulvbelegget.

Bilde viser eksempel på utetthet rundt rørgjennomføring

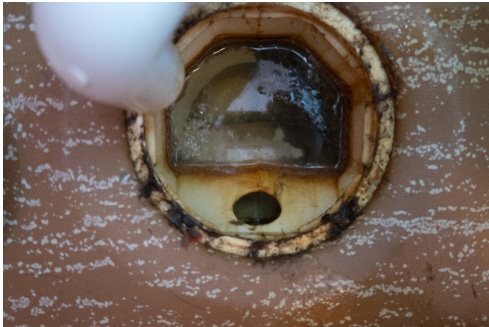
Bilde viser manglende stakeplugg/ tetteplugg i sluk

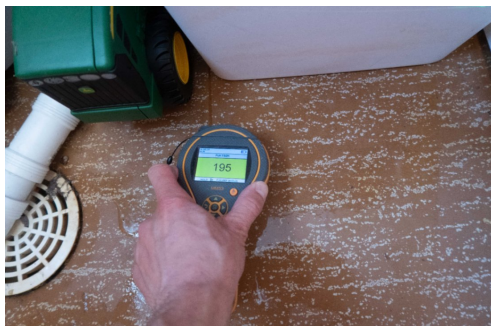
Forhøyede verdier ved fuktsøk ved sluk

Det anbefales at våtrommet oppgraderes som tidligere beskrevet i rapporten.

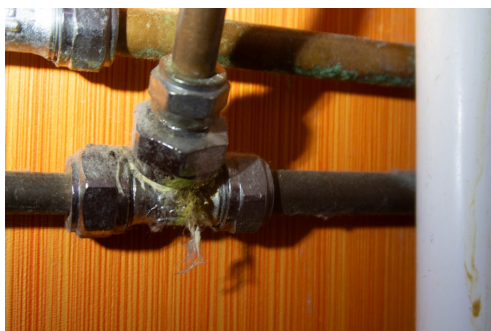
Bilde viser irr-dannelse på kobberør

Det anbefales at lekkasjesikring utføres i samsvar med anbefalinger fra fagkyndig rørlegger.  
Anlegget anbefales nærmere undersøkt av fagkyndig rørlegger. Dette for å avklare behov for utbedring, og anbefalt løsning.

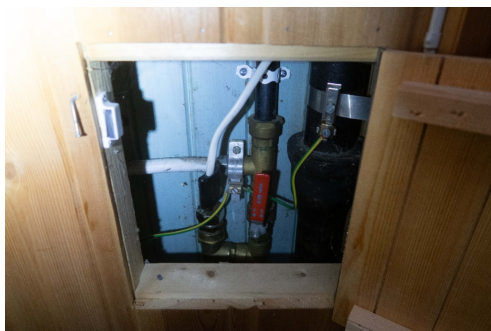
**Konsekvens:**  
Utgått forventet levetid kan medføre behov for utskifting av avløpsrør.

Bilde viser eksempel på avløpsrør av støpejern

**Anbefalt tiltak:**  
Anlegget anbefales nærmere undersøkt av fagkyndig rørlegger. Dette for å avklare behov for utbedring, og anbefalt løsning.

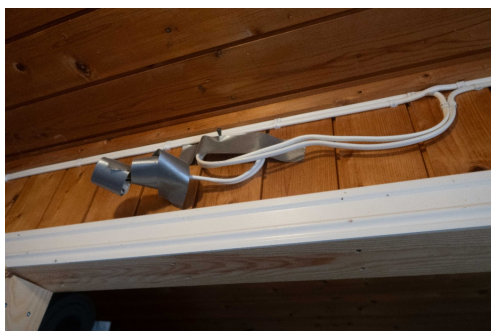
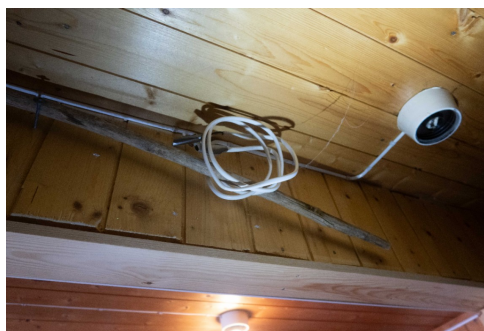
Bilder av løse ledninger i entré/ gang

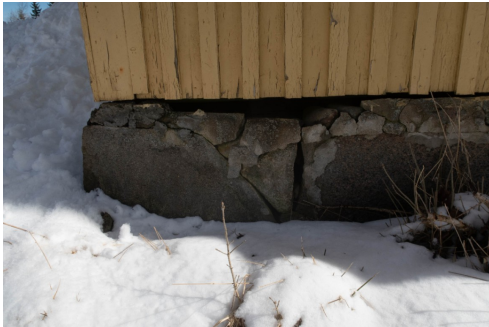
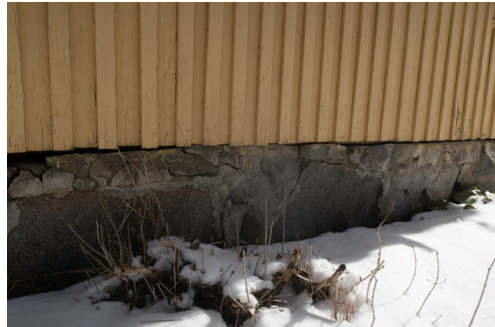
Bilde viser sprekker og setningsskader i grunnmur

Det anbefales at grunnarbeidet kontrolleres ytterligere av fagperson. Dette for å avklare årsak, omfang og behov for utbedring.  
Det må påregnes utbedring av grunnarbeidet.
