# Tilstandsrapport

📍 Steinrøysa 49 , 2316 HAMAR

# gnr. 1, bnr. 5366

Befaringsdato: 12.12.2025

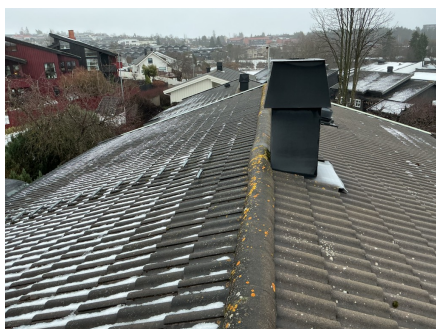
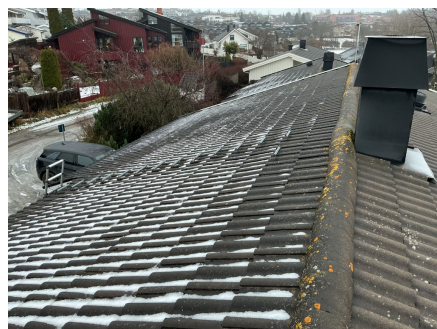
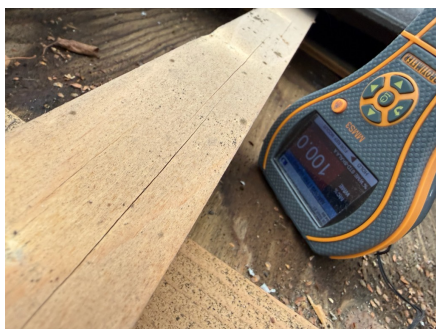
Taktekkingen viser tegn til slitasje og elde. Det er registrert at yttertaket er oppført uten bruk av undertaksduk/undertakspapp som sekundærtekkning. Undertaket består av finérplater uten fuktbeskyttende sjikt. Det er i tillegg observert en aktiv fuktskade i undertaket i tilknytning til gjennomføring ved pipe. Manglende undertaksduk/papp medfører redusert sekundærtetthet ved nedbør og snøsmelting. I kombinasjon med gjennomføringen ved pipe gir dette økt risiko for vanninntrengning. Fuktskaden vurderes å ha oppstått som følge av innlekking i tilknytning til pipebeslag eller overgang mellom tekking og pipe, forsterket av manglende sekundærtekkning. Skaden vurderes som aktiv, noe som innebærer pågående fuktbelastning og risiko for videre skadeutvikling dersom tiltak ikke iverksettes.

Straktiltak i form av en snarlig utbedring bør påregnes. Overgang og beslag rundt pipe må kontrolleres og tettes/følges opp. Fuktskadet materiale i undertak og tilstøtende konstruksjoner må påregnes skiftet. Utskifting av takstein bør påregnes og det anbefales å etablere godkjent undertaksduk/sekundærtekkning ved skifting taksteinen, slik at taket får tilfredsstillende tettesikkerhet mot fremtidig nedbør og snøbelastning.

**Kostnadsestimat: 100 000 - 200 000**

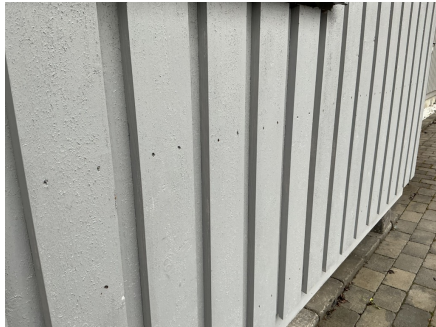
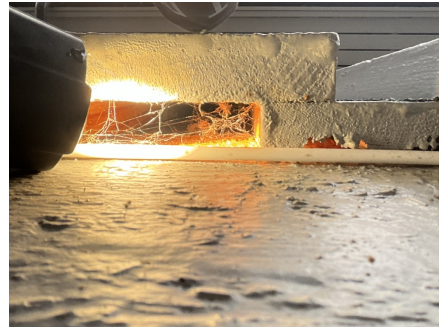
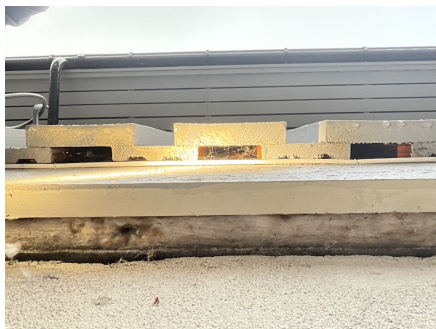
Det ble registrert buling/skade i nedløpsrør som er et symptom på frostspreng, som oppstår når vann blir stående i røret, fryser og utvider seg. Forholdet kan gi redusert avrenning, lekkasjer fra nedløpet og økt fuktbelastning på fasade og konstruksjoner.

Det er registrert avvik på ytterkledning hvor spiker stedvis er slått for langt inn i kledningen. Videre mangler det stedvis musetetting bak kledningen, og det er observert områder med åpen isolasjon. Forholdene vurderes å avvike fra normal utførelse. For langt innslått spiker kan føre til økt risiko for fuktinntrengning og redusert levetid på kledningen. Manglende musetetting og åpen isolasjon øker risikoen for skadedyr, trekk og fuktpåvirkning i konstruksjonen.

Skadet nedløpsrør bør utbedres eller skiftes, og årsaken til vannopphopning må utbedres ved å sikre fri avrenning (rens av rør/renner, riktig fall og fungerende utkast) for å hindre ny frostspreng. En utbedring bør sees i sammenheng med en fremtidig utskifting av takteking.

Konsekvensen kan være redusert levetid på kledningen samt behov for utbedringer av kledning, isolasjon og underliggende konstruksjoner. Det anbefales at kledningen gjennomgås, med ettermontering av musetetting og tildekking av åpen isolasjon.

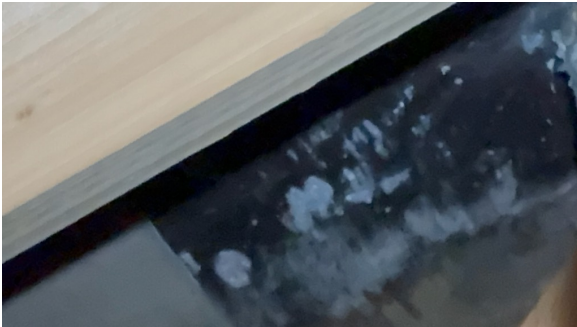
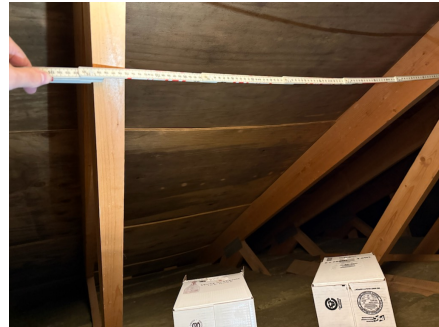
## TG 2 Takkonstruksjon/Loft

Loft og takkonstruksjon er inspisert fra takluke på grunn av redusert tilkomst og manglende gangbart gulv, og deler av konstruksjonen har dermed begrenset innsyn. Det er ikke etablert lufting på kaldloftet. Det er registrert forekomst av muggsopp i undertaket, og fuktmålinger viser fibermetning i undertaket. Videre er det varierende avstand mellom taksperrene, og det er stedvis målt senteravstand på opptil ca. 1,2 meter. Det er også registrert råteskader i undertaket ved pipe. Forholdene vurderes å ha sammenheng med mangelfull lufting og langvarig fuktpåvirkning, særlig i området rundt pipe. Dersom forholdet forblir uendret, er det økt risiko for videre utvikling av fukt-, mugg- og råteskader samt redusert bæreevne i takkonstruksjonen, med risiko for skadeutvikling på undertak og tilstøtende konstruksjoner.

Påviste råte- og fuktskader, herunder fibermetning og muggsopp, vurderes å ha et slikt omfang at det er behov for strakstiltak for å begrense videre skadeutvikling. Varierende senteravstand mellom taksperrer kan medføre at standardiserte byggevarer ikke passer uten tilpasninger, noe som kan være kostnadsdrivende ved utbedring. Det anbefales at loft og takkonstruksjon undersøkes nærmere av fagkyndig, med prioritet på området rundt pipe, og at nødvendige utbedringer og tiltak for tilfredsstillende lufting gjennomføres.

**Kostnadsestimat: 200 000 - 500 000**

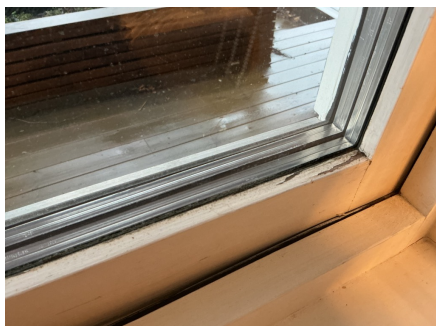
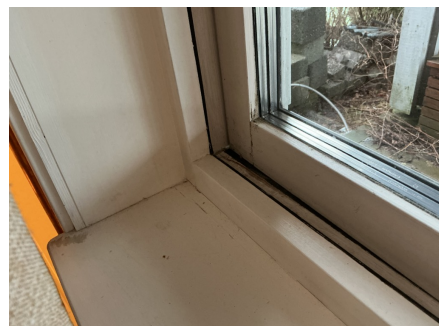
## TG 2 Vinduer

Det er registrert tregghet i åpne- og lukkemekanismen på eldre vinduer, samt tegn etter kondens på innsiden av enkelte karmen. Forholdene vurderes å ha sammenheng med alder, normal slitasje og redusert tetthet i vinduskonstruksjonene. Dersom forholdet forblir uendret, er det økt risiko for redusert brukervennlighet, videre fuktpåvirkning og økt varmetap, med risiko for skadeutvikling på vinduer og tilstøtende konstruksjoner.

Konsekvensen kan være behov for vedlikehold eller utskifting av enkelte vinduer over tid. Det anbefales å gjennomføre justering og smøring av beslag og mekanismer, samt å følge med på funksjon og kondensforhold, og å vurdere ytterligere vedlikeholdstiltak eller utskifting dersom forholdene forverres eller gir ulemper i bruk.

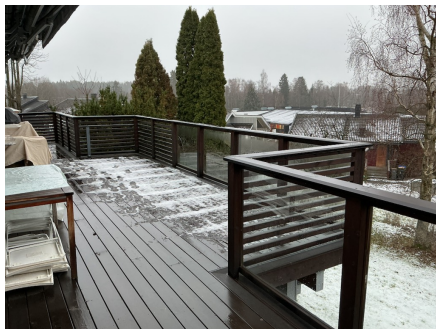
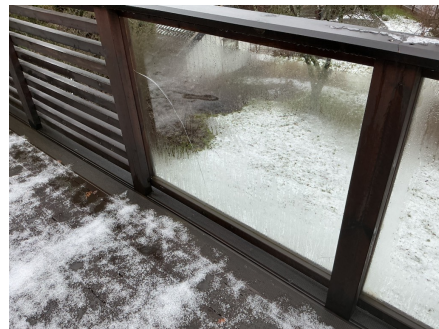
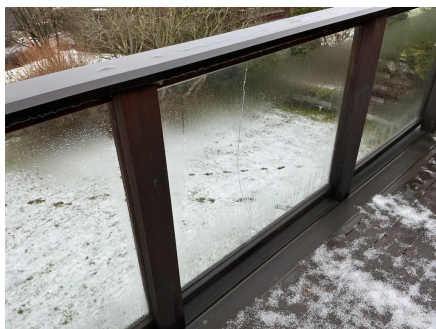
Det er registrert sprekk i glass på balkongrekkverket. Forholdet vurderes å ha sammenheng med mekanisk belastning, materialtretthet eller temperatursvingninger over tid. Dersom forholdet forblir uendret, er det økt risiko for videre sprekkutvikling og brudd i glasset, med risiko for personskade og skadeutvikling på rekkverk og tilstøtende bygningsdeler.

Konsekvensen kan være redusert sikkerhet ved bruk av balkongen samt behov for utskifting av glassfeltet. Det anbefales at skadet glass i rekkverket skiftes ut for å gjenopprette tilfredsstillende sikkerhet og funksjon.

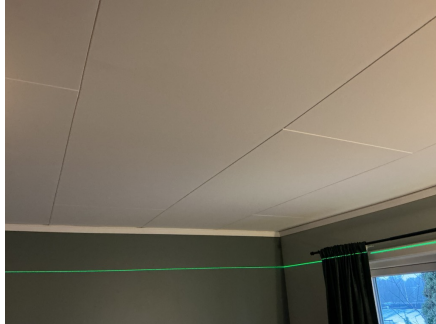
Det er registrert skjevheter i takplater i soverom. Forholdet vurderes å ha sammenheng med ujevn avstand mellom taksperrer, som tidligere er beskrevet under punktet om loft og takkonstruksjon. Dersom forholdet forblir uendret, er det økt risiko for at takplater får svekket innfesting, med risiko for at plater løsner og faller ned og dermed kan medføre skader.

Konsekvensen er redusert sikkerhet og funksjon i rommet. Det anbefales at himlingskonstruksjonen vurderes nærmere, fortrinnsvis i sammenheng med eventuelle tiltak på loft og takkonstruksjon, og at nødvendige tiltak gjennomføres for å sikre tilfredsstillende innfesting av takplatene.

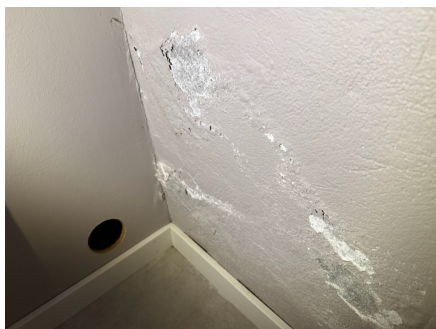
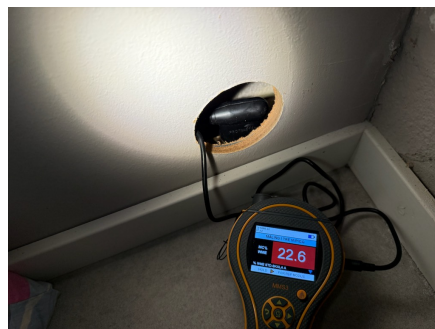
Det er registrert salt- og kalkutslag på mur i rom under terreng. Videre er det målt 22,6 vektprosent fukt i treverk i utlektet veggkonstruksjon. Forholdene vurderes å ha sammenheng med fuktinntrengning fra grunnen og begrenset uttørking i konstruksjonen. Dersom forholdet forblir uendret, er det økt risiko for videre fuktpåvirkning i mur og treverk, med risiko for råteutvikling, redusert materialkvalitet og skadeutvikling på veggkonstruksjonen og tilstøtende bygningsdeler.

Konsekvensen er redusert teknisk tilstand i veggkonstruksjonen og økt behov for utbedringer over tid. Det anbefales en nærmere vurdering av fuktforholdene i rom under terreng, inkludert årsak til fuktpåvirkning og omfang i konstruksjonen, samt vurdering av tiltak for å begrense fuktbelastningen og sikre tilfredsstillende fuktforhold.

**Kostnadsestimat: 20 000 - 100 000**

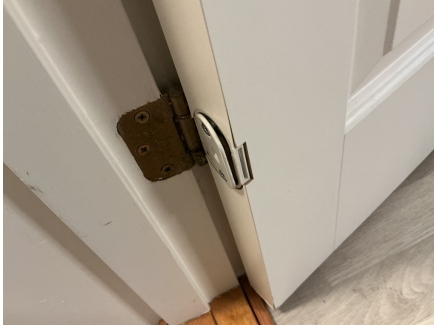
Det er registrert slark og løse hengsler på enkelte innerdører. Forholdet vurderes å ha sammenheng med alder, normal slitasje og gjentatt belastning over tid. Dersom forholdet forblir uendret, er det økt risiko for at dørene får redusert funksjon og stabilitet, med risiko for videre slitasje, skjevgang og skade på dørblad, karm og tilhørende beslag.

Konsekvensen er redusert brukskvalitet og økt behov for vedlikehold over tid. Det anbefales å justere og stramme hengsler, samt vurdere utskifting av beslag der slitasjen er omfattende, for å sikre tilfredsstillende funksjon på innerdørene.

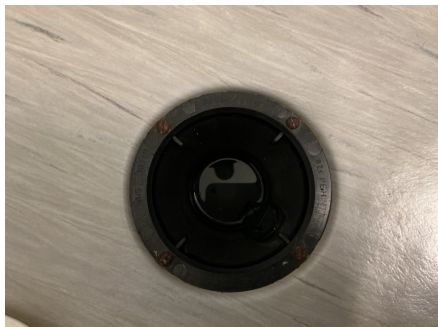
Membran/tettesjikt i baderommet har en alder som tilsier at forventet brukstid er passert. Forholdet vurderes å ha sammenheng med normal aldring og belastning over tid. Dersom forholdet forblir uendret, er det økt risiko for redusert tetthet i membran og gjennomføringer, med risiko for fuktinntrengning og skadeutvikling på underliggende konstruksjoner og tilstøtende bygningsdeler.

Konsekvensen er økt risiko for fuktskader og behov for omfattende utbedringer ved svikt i tettesjiktet. Det anbefales at dusjkabinett benyttes for å begrense fuktbelastningen på gulv og vegger som et midlertidig risikoreducerende tiltak i påvente av oppgradering av baderommet.

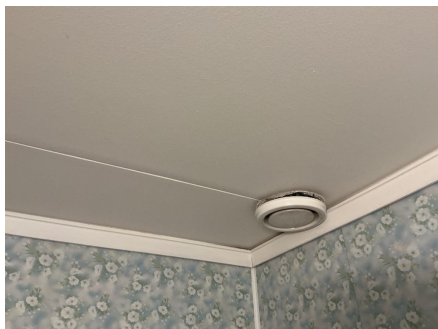
Baderommet har kun naturlig avtrekksventilasjon, noe som er vanlig for byggeåret. Forholdet vurderes å ha sammenheng med opprinnelig ventilasjonsløsning og gir begrenset luftutskifting sammenlignet med mekanisk avtrekk. Dersom forholdet forblir uendret, er det økt risiko for høy luftfuktighet i rommet, med risiko for kondens, muggvekst og fuktpåvirkning på overflater og tilstøtende konstruksjoner.

Konsekvensen er redusert fuksikkerhet og økt belastning på overflater og konstruksjoner i baderommet. Det anbefales å etablere mekanisk avtrekksventilasjon for å sikre tilfredsstillende luftutskifting og redusere fuktbelastningen i rommet.

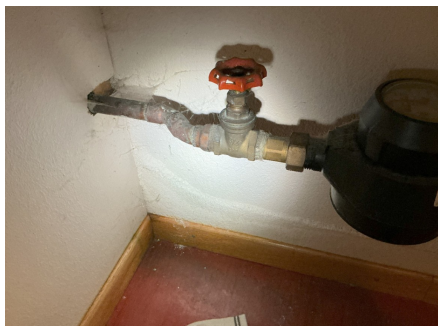
Det registreres salt/kalkutslag og riss i murvegger, se punkt om rom under terreng.

Salt/kalkutslag på vegg

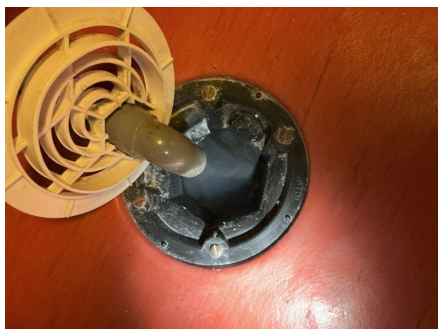
På vaskerommet er det ikke etablert oppbrett på gulvmembran, og det er heller ikke etablert membran på veggflater. Utførelsen avviker fra anbefalt løsning for våtrom og gir manglende sikring mot vannpåvirkning ved lekkasje eller søl. Dersom forholdet forblir uendret, foreligger det økt risiko for skadeutvikling på gulv, vegger og tilstøtende konstruksjoner.

Manglende membran kan medføre fuktinntrengning i konstruksjonen og redusert levetid på bygningsdelene. Det anbefales å oppgradere vaskerommet med godkjent membranløsning, inkludert oppbrett på gulvmembran og membran på veggflater, for å oppnå tilfredsstillende fuktsikring.

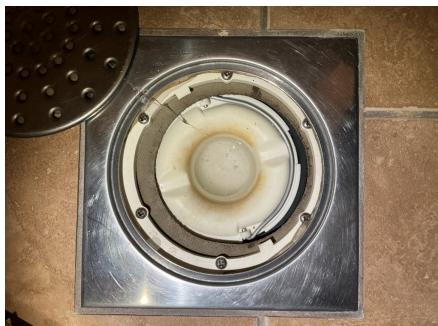
Membran på badet er fra 2009 og har en alder som tilsier at forventet brukstid er nær eller passert. Med økende alder reduseres materialets sikkerhetsmargin mot fuktgjennomgang. Dersom forholdet forblir uendret, foreligger det økt risiko for skadeutvikling på underliggende konstruksjoner.

Redusert restlevetid på membran øker sannsynligheten for fuktskader som kan utvikle seg uten synlige symptomer. Det anbefales å planlegge oppgradering av badet med nytt membran- og tettesjiktsystem. I påvente av oppgradering anbefales det at det installeres et dusjkabinett for å begrense fuktbelastningen på gulv og vegger som et midlertidig risikoreduserende tiltak.

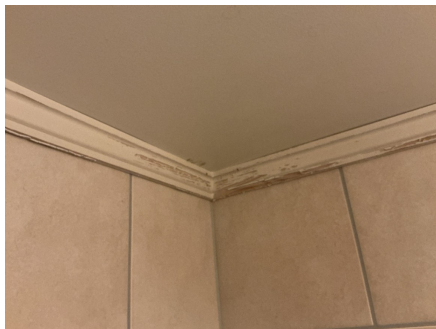
Det er registrert kondens på vindu, og det er observert avflasket maling på taklister på badet. Forholdene indikerer utilstrekkelig borttransport av fuktig luft og økt fuktbelastning i rommet. Dersom forholdet forblir uendret, foreligger det økt risiko for videre skadeutvikling på overflater og tilstøtende konstruksjoner.

Det registreres avflasket maling på taklister.

Vedvarende fuktbelastning kan føre til ytterligere nedbrytning av overflater og redusert levetid på bygningsdelene. Det anbefales å forbedre ventilasjonen, for eksempel ved å etablere eller oppgradere mekanisk avtrekk med tilstrekkelig kapasitet og hensiktsmessig plassering, samt utbedre skadet overflatebehandling.

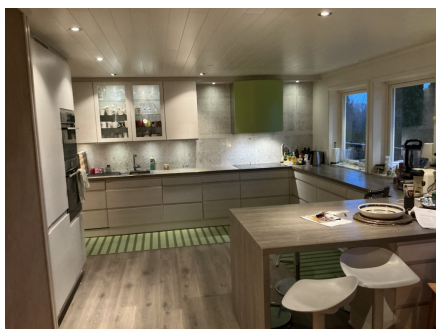
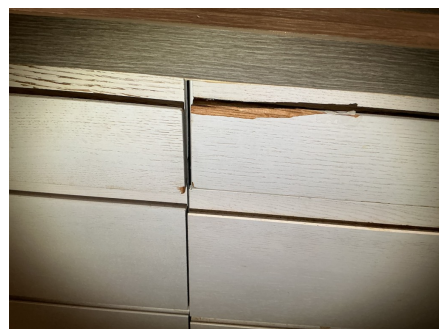
Det er registrert noe slitasje og enkelte mindre skader på kjøkkeninnredningen. Forholdene fremstår som normale ut fra alder og bruk, og innebærer begrenset risiko for videre forringelse.

Forholdet har i hovedsak estetisk betydning. Eventuelle utbedringer kan utføres etter behov, eksempelvis ved enkel reparasjon eller utskifting av mindre deler.
