Steinrøysa 49, 2316 HAMAR

**Pen enebolig med god standard, 4  
soverom og 2 bad. Solrike  
uteplasser og fin Mjøsutsikt!  
Populært og barnevennlig område**

### Velkommen til Hamar Vest og Steinrøysa 49!

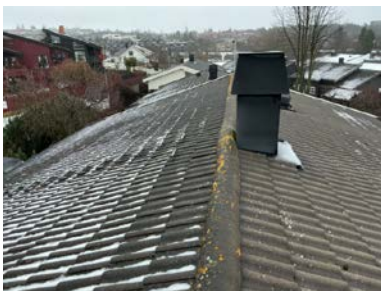
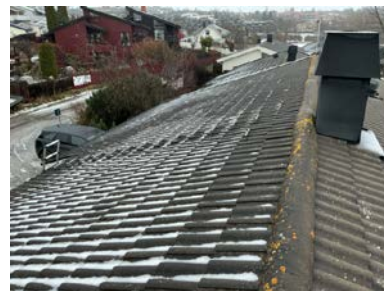
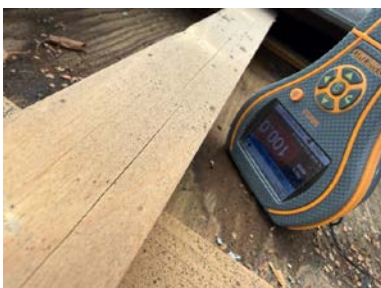
\* Utvendig > Takteking: Det er avvik: Taktekingen viser tegn til slitasje og elde. Det er registrert at yttertaket er oppført uten bruk av undertaksduk/undertakspapp som sekundærteking. Undertaket består av finérplater uten fuktbeskyttende sjikt. Det er i tillegg observert en aktiv fuktskade i undertaket i tilknytning til gjennomføring ved pipe. Manglende undertaksduk/papp medfører reduserte sekundærtetthet ved nedbør og snøsmelting. I kombinasjon med gjennomføringen ved pipe gir dette økt risiko for vanninntrengning. Fuktskaden vurderes å ha oppstått som følge av innlekking i tilknytning til pipebeslag eller overgang mellom teking og pipe, forsterket av manglende sekundærteking. Skaden vurderes som aktiv, noe som innebærer pågående fuktbelastning og risiko for videre skadeutvikling dersom tiltak ikke iverksettes.

Strakstiltak i form av en snarlig utbedring bør påregnes. Overgang og beslag rundt pipe må kontrolleres og tettes/følges opp. Fuktskadet materiale i undertak og tilstøtende konstruksjoner må påregnes skiftet. Utskifting av takstein bør påregnes og det anbefales å etablere godkjent undertaksduk/sekundærtkking ved skifting taksteinen, slik at taket får tilfredsstillende tettesikkerhet mot fremtidig nedbør og snøbelastning.

**Kostnadsestimat: 100 000 - 200 000**

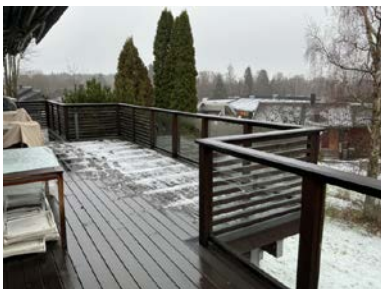
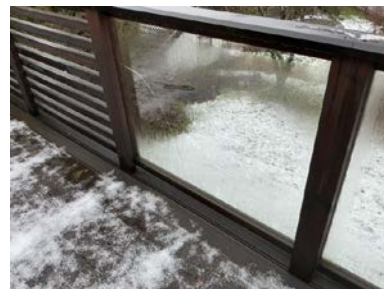
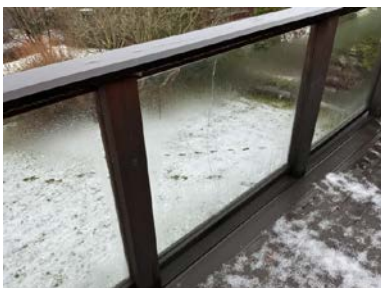
\* Utvendig > Balkonger, terrasser og rom under balkonger: Det er avvik: Det er registrert spekk i glass på balkongrekkverket. Forholdet vurderes å ha sammenheng med mekanisk belastning, materialtretthet eller temperatursvingninger over tid. Dersom forholdet forblir uendret, er det økt risiko for videre sprekkutvikling og brudd i glasset, med risiko for personskaade og skadeutvikling på rekkverk og tilstøtende bygningsdeler.

Konsekvensen kan være redusert sikkerhet ved bruk av balkongen samt behov for utskifting av glassfeltet. Det anbefales at skadet glass i rekkverket skiftes ut for å gjenopprette tilfredsstillende sikkerhet og funksjon.

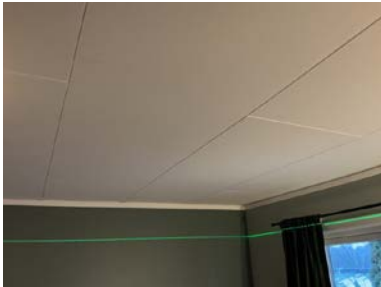
\* Innvendig > Overflater: Det er avvik: Det er registrert skjevheter i takplater i soverom. Forholdet vurderes å ha sammenheng med ujevn avstand mellom taksperrer, som tidligere er beskrevet under punktet om loft og takkonstruksjon. Dersom forholdet forblir uendret, er det økt risiko for at takplater får svekket innfesting, med risiko for at plater løsner og faller ned og dermed kan medføre skader.

Konsekvensen er redusert sikkerhet og funksjon i rommet. Det anbefales at himlingskonstruksjonen vurderes nærmere, fortrinnsvis i sammenheng med eventuelle tiltak på loft og takkonstruksjon, og at nødvendige tiltak gjennomføres for å sikre tilfredsstillende innfesting av takplatene.

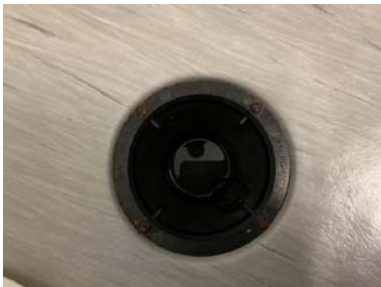
\* Våtrom > Underetasje > Bad > Overflater Gulv: Baderomsgulvet har tilnærmet flatt fall, med lokalt fall mot sluk. Høydeforskjell mellom topp slukrist og topp membran ved dør er målt til ca. 20 mm. Forholdet vurderes å ha sammenheng med utførelsen av gulvkonstruksjonen og gir ikke tilstrekkelig fall på hele gulvflaten. Dersom forholdet forblir uendret, er det økt risiko for at vann blir stående eller renner mot dørterskel og tilstøtende rom, med økt risiko for fuktpåvirkning og skadeutvikling på gulvkonstruksjon og tilstøtende bygningsdeler.

Konsekvensen er økt risiko for fuktskader og behov for omfattende utbedringer ved svikt i tettesjiktet. Det anbefales at dusjkabinett benyttes for å begrense fuktbelastningen på gulv og vegger som et midlertidig risikoreducerende tiltak i påvente av oppgradering av baderommet.

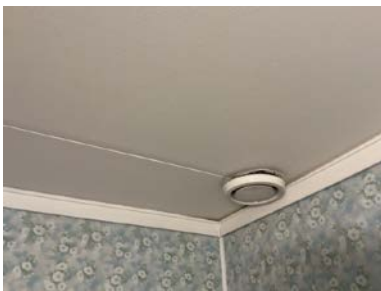
\* Våtrom > Underetasje > Bad > Ventilasjon: Rommet har kun naturlig ventilasjon. Det er avvik: Baderommet har kun naturlig avtrekksventilasjon, noe som er vanlig for byggeåret. Forholdet vurderes å ha sammenheng med opprinnelig ventilasjonsløsning og gir begrenset luftutskifting sammenlignet med mekanisk avtrekk. Dersom forholdet forblir uendret, er det økt risiko for høy luftfuktighet i rommet, med risiko for kondens, muggvekst og fuktpåvirkning på overflater og tilstøtende konstruksjoner.

Konsekvensen er redusert fuktsikkerhet og økt belastning på overflater og konstruksjoner i baderommet. Det anbefales å etablere mekanisk avtrekksventilasjon for å sikre tilfredsstillende luftutskifting og redusere fuktbelastningen i rommet.

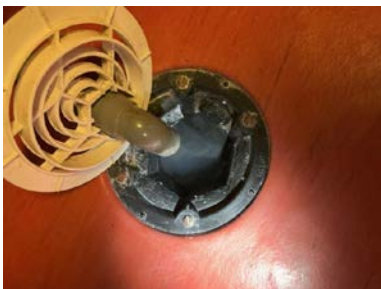
\* Våtrom > Underetasje > Vaskerom > Sluk, membran og tettesjikt: På vaskerommet er det ikke etablert oppbrett på gulvmembran, og det er heller ikke etablert membran på veggflater. Utførelsen avviker fra anbefalt løsning for våtrom og gir manglende sikring mot vannpåvirkning ved lekkasje eller søl. Dersom forholdet forblir uendret, foreligger det økt risiko for skadeutvikling på gulv, vegger og tilstøtende konstruksjoner.

Manglende membran kan medføre fuktinntrengning i konstruksjonen og redusert levetid på bygningsdelene. Det anbefales å oppgradere vaskerommet med godkjent membranløsning, inkludert oppbrett på gulvmembran og membran på veggflater, for å oppnå tilfredsstillende fuktsikring.

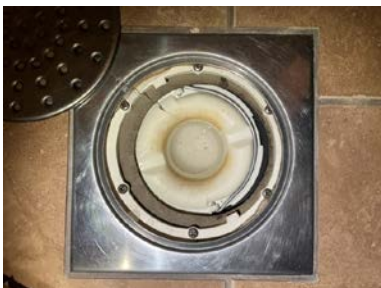
\* Våtrom > 1. Etasje > Bad > Sluk, membran og tettesjikt: Membran på badet er fra 2009 og har en alder som tilsier at forventet brukstid er nær eller passert. Med økende alder reduseres materialets sikkerhetsmargin mot fuktgjennomgang. Dersom forholdet forblir uendret, foreligger det økt risiko for skadeutvikling på underliggende konstruksjoner.

Redusert restlevetid på membran øker sannsynligheten for fuktskader som kan utvikle seg uten synlige symptomer. Det anbefales å planlegge oppgradering av badet med nytt membran- og tettesjiktsystem. I påvente av oppgradering anbefales det at det installeres et dusjkabinett for å begrense fuktbelastningen på gulv og vegger som et midlertidig risikoreduserende tiltak.

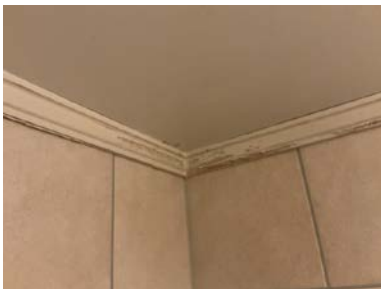
\* Våtrom > 1. Etasje > Bad > Ventilasjon: Det er registrert kondens på vindu, og det er observert avflasset maling på taklister på badet. Forholdene indikerer utilstrekkelig borttransport av fuktig luft og økt fuktbelastning i rommet. Dersom forholdet forblir uendret, foreligger det økt risiko for videre skadeutvikling på overflater og tilstøtende konstruksjoner.

Det registreres avflasket maling på taklister.

Vedvarende fuktbelastning kan føre til ytterligere nedbrytning av overflater og redusert levetid på bygningsdelene. Det anbefales å forbedre ventilasjonen, for eksempel ved å etablere eller oppgradere mekanisk avtrekk med tilstrekkelig kapasitet og hensiktsmessig plassering, samt utbedre skadet overflatebehandling.

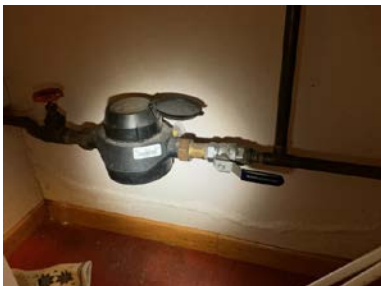
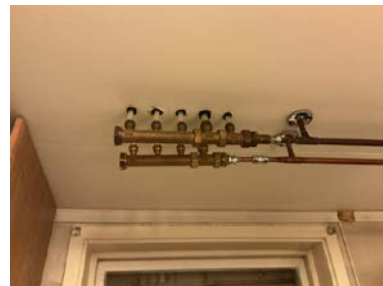
\* Tekniske installasjoner > Vannledninger: Enkelte vannrør er fra byggeåret og har nådd en alder som tilsier økt risiko for lekkasjer. Det ble ikke registrert akutte tegn til svikt på befaringsstidspunktet, men ut fra alder vurderes restlevetiden som redusert. Dersom forholdet forblir uendret, foreligger det økt risiko for skadeutvikling på rørinstallasjoner og tilstøtende konstruksjoner.

Aldersrelatert svikt kan oppstå plutselig og medføre vannlekkasjer med påfølgende skader. Det anbefales å påregne utskifting av vannrør i forbindelse med fremtidige oppgraderinger av våtrom og/eller kjøkken, samt følge med på anleggets tilstand frem til dette gjennomføres.

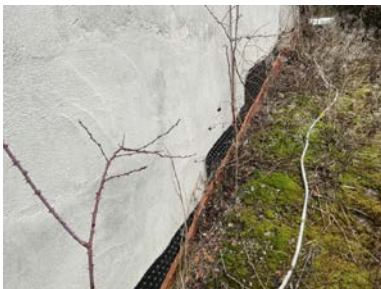
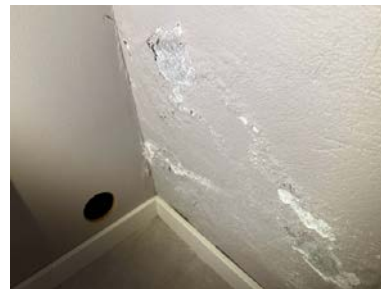
\* Tomteforhold > Fuktsikring og drenering: Dreneringen er fra byggeår, hovedparten av dreneringssystemet er skjult og ikke tilgjengelig for visuell kontroll. Basert på alder er restlevetiden for dreneringen usikker. Det mangler topplister på grunnmursplast, og terrenget har stedvis fall mot boligen. Videre er det registrert fuktighet i rom under terreng. Forholdene vurderes å ha sammenheng med alder på dreneringssystemet, mangelfull avslutning av grunnmursplast og utilstrekkelig fall på terreng, som samlet bidrar til økt fuktbelastning mot grunnmur. Dersom forholdet forblir uendret, er det økt risiko for videre fuktinntrengning i konstruksjoner under terreng, med risiko for skadeutvikling på grunnmur, veggkonstruksjoner og tilstøtende bygningsdeler.

Konsekvensen er redusert fuktsikring og økt risiko for vedvarende fuktproblemer i rom under terreng. Det anbefales at det gjennomføres tiltak for oppgradering eller utskifting av dreneringen.
