# Nyborgvegen 6B 7670 INDERØY

## Tilstandsrapport Eierskifte

Boligtype: Rekkehus

Byggeår: 2022

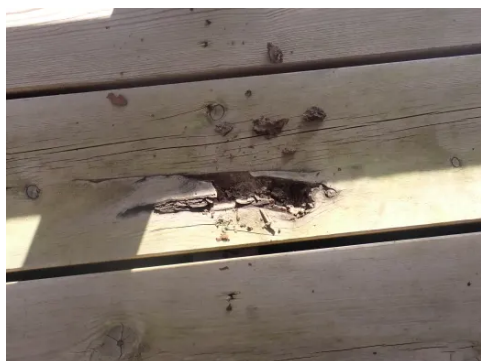
| <b>Oppsummering av balkong, terrasse, platting</b> | <b>TG-1</b> |
| Pga terrassebord over tekkingen er ikke selve tekkingen inspisert. | |
| Det er en skade på terrassebord på balkongen. Terrassebordet bør skiftes. | |

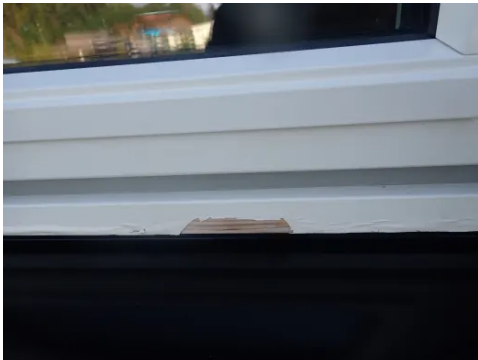
| <b>Oppsummering av vinduer og dører</b> | <b>TG-1</b> |
| Dør til balkong tar i terskel, døren bør justeres. | |
| Det er avflassing på enkelte vindu på vestveggen, forholdet er innmeldt som en reklamasjonssak. | |

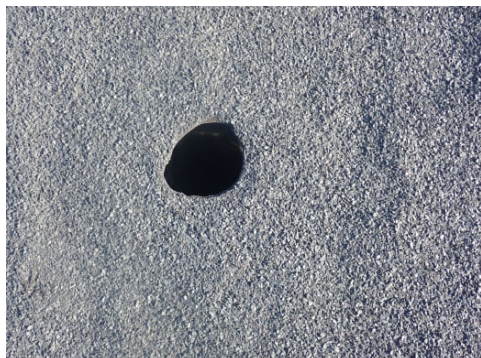
TG-1

Renner og nedløp innvendig innebygget på tak, ikke mulig å besiktige. Det registreres manglende løvrist over taknedløp. Det anbefales å montere løvrist.

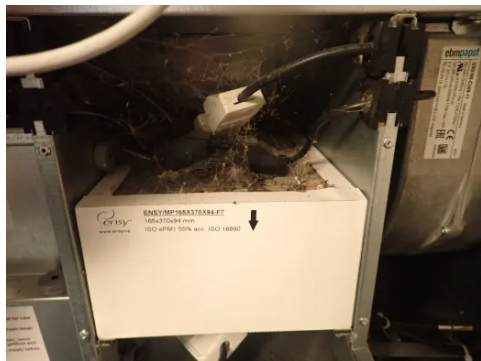
| Ventilasjonsanlegget er plassert på boden i 2.etasje. | |
| Det foreligger ingen dokumentasjon på utført service. | |
| <b>Oppsummering av ventilasjon</b> | <b>TG-1</b> |

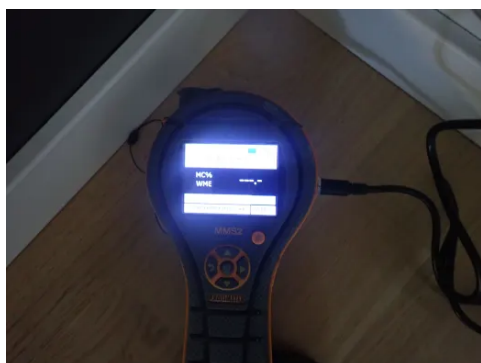
Hulltaking og fuktsøk, ingen fukt oppdaget i konstruksjonen.

| <p>Det registreres at belegget ikke er lagt i 90 graders vinkel ved overgang gulv/ vegg, men lagt som hulkile. Utførende entreprenør legger av belegg opplyser at dette er gjort for å hindre bule på oppbrett og står inne for utførelsen bekreftet pr mail.</p> <p>Takstmann gjør likevel oppmerksom på at dette vil være en risiko om skarpe ting blir satt direkte på hulkile med eventuell lekkasje i belegg som følge av dette.</p> <p>Ingen avvik ut over dette registrert på befaringsdagen.</p> | |

| <p>Det er foretatt hulltaking med 73 mm hullbor fra tilstøtende soverom.</p> <p>Undersøkelsen viser ingen tegn til skader eller fukt i konstruksjonen.</p> | |

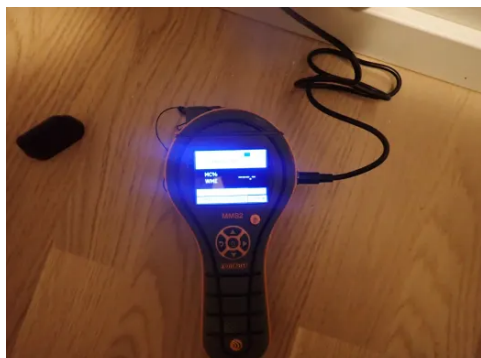
Hulltaking og fuktsøk, ingen fukt oppdaget i konstruksjonen.

Takstmann gjør likevel oppmerksom på at dette vil være en risiko om skarpe ting blir satt direkte på hulkile med eventuell lekkasje i belegget som følge av dette.

Ingen avvik ut over dette registrert på befaringsdagen.
