Syrgjerdinga 11

2480 KOPPANG

Tilstandsrapport

Eierskifte

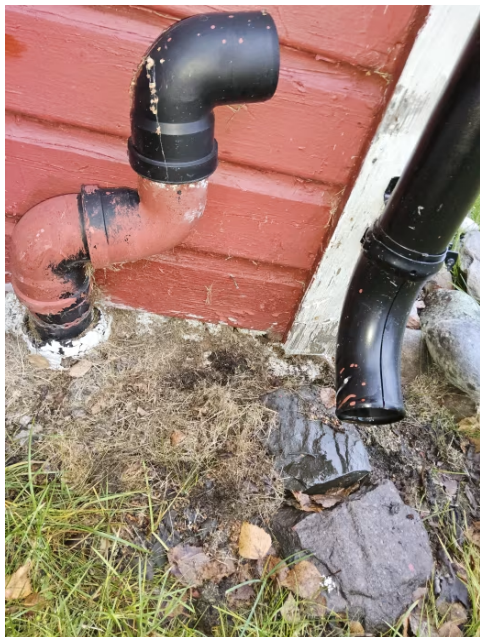
Bildet viser nedløp avsluttet over bakken.

Er kontrollert bortledning av vann fra taknedløp ved grunnmur mangelfull? Ja

Basert på ovennevnte avvik vurderes det at dreneringen i sin helhet bør oppgraderes for å hindre videre skader på bygningen.

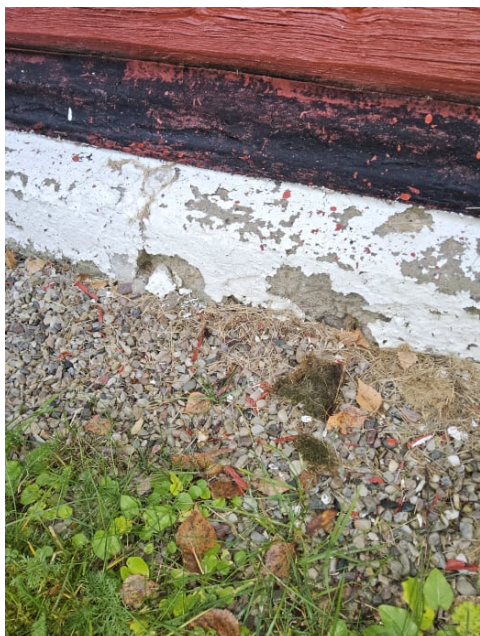
Bildet viser manglende utvendig fuktsperre.

Er det manglende fuktsikring i form av grunnmursplast på grunnmur, eller er det ut fra alder grunn til å anta at dette mangler? Ja

Det er synlige fuktskader på overflater i jordkjeller og ved bruk av fuktmåler måles høye fuktverdier (21,7 vektprosent) i materialer.

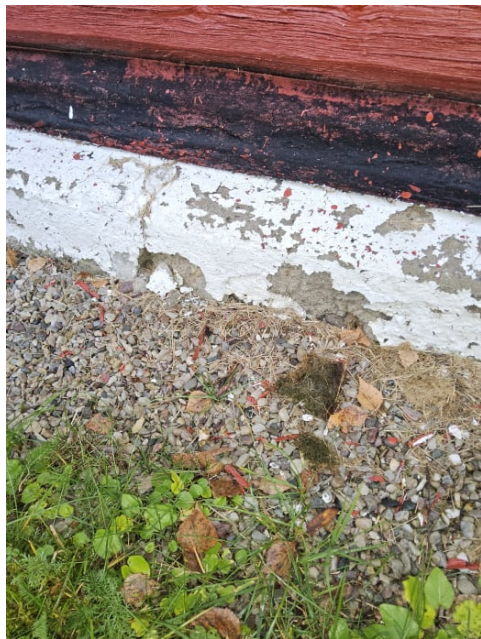
Bilde viser avskalling av grunnmur.

Grunnmuren har skader/sprekker og mangler stedvis overflatebehandling / puss.

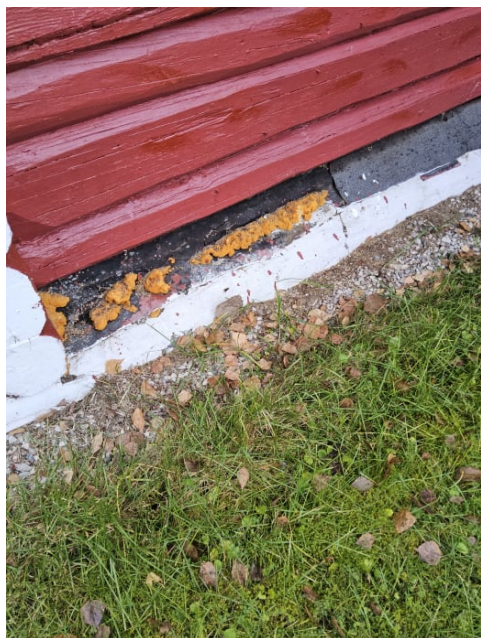
Bilde viser bruk av byggeskum mellom grunnmur og bunnstokk.

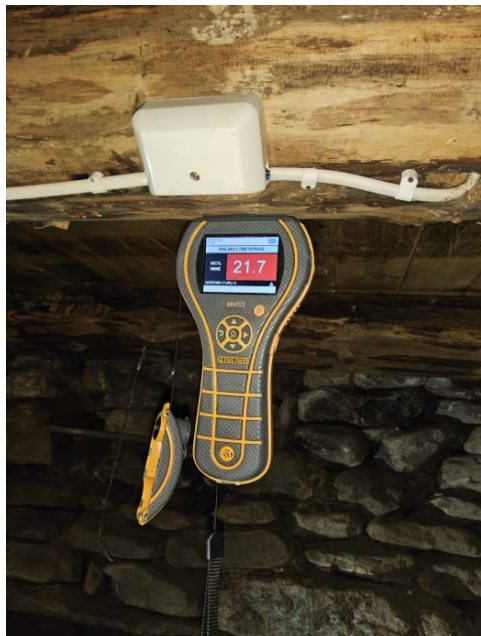
Bilde viser fuktmåling i etasjeskiller.

Det registreres en typisk "kjellerlukt" som erfaringsmessig kan komme fra en fuktskade. Det er synlige fuktskader på overflater og bjelkelag i jordkjeller og ved bruk av fuktmåler måles høye fuktverdier (21,7 vektprosent) i materialer. Det ble observert isolasjon (mineralull) ut mot grunnmur som er musedrast og ødelagt. Det ble i tillegg med høy sannsynlighet registrert ekte hussopp i kjelleren.

Alt av organiske materialer mot murflater bør fjernes. Eventuell ny oppbygging kan vurderes etter utbedring av drenering. Det anbefales at alt treverk i kjeller fjernes og at kjelleren har mest mulig åpne murkonstruksjoner med god utlufting. Det bør gjøres videre undersøkelser for å kartlegge omfanget av hussopp. Råteskadet treverk bør skiftes ut.

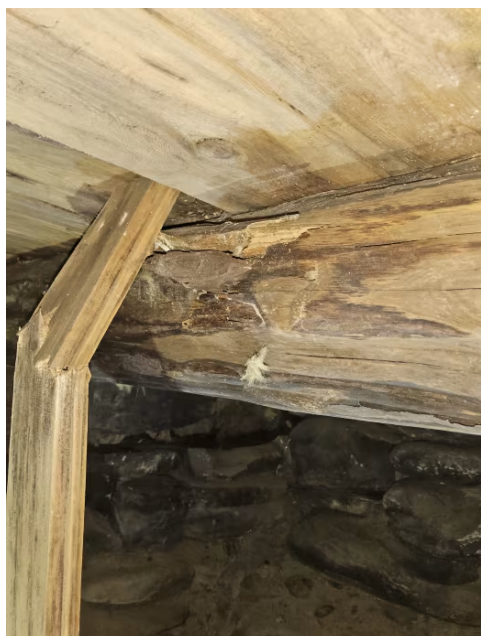
Bilde viser råteskader i etasjeskiller.

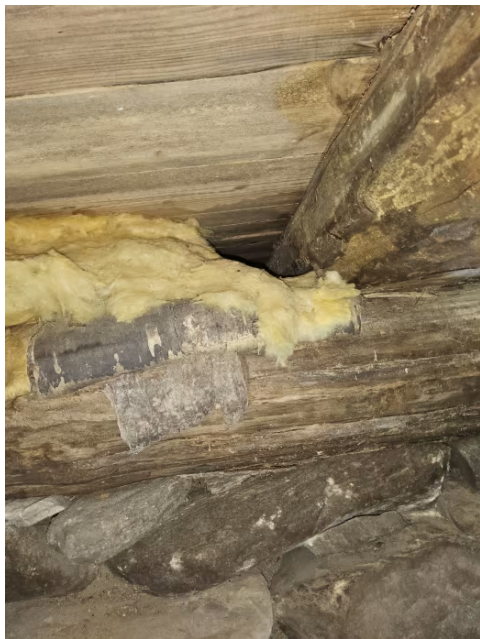
Bilde viser mangelfull og ufagmessig isolering.

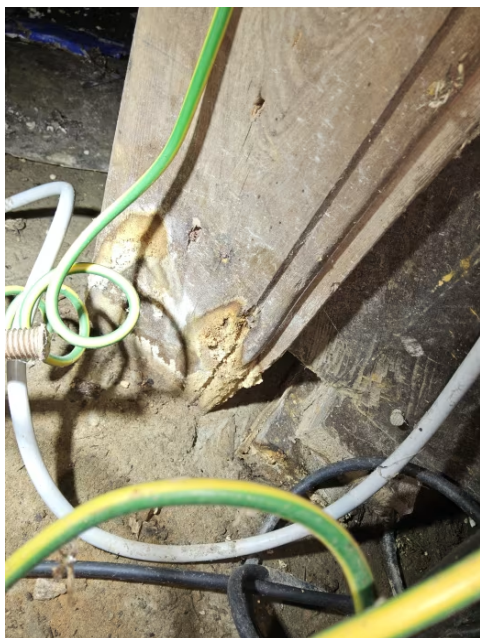
Bilde viser mulig utbredelse av ekte hussopp.

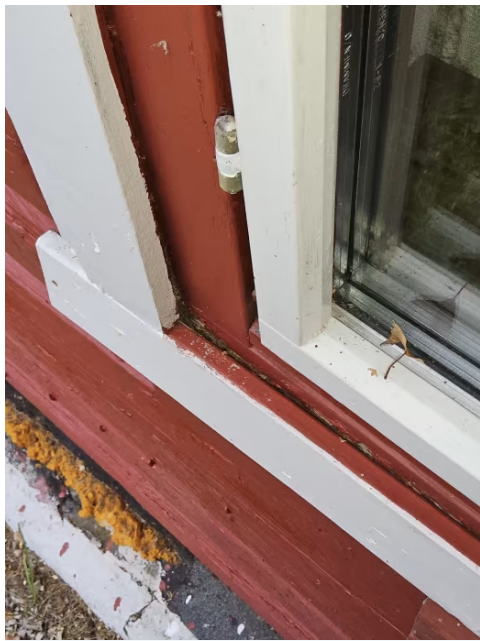
Bilde viser åpninger mellom omramming og vindu.

Utførelsen av utvendige løsninger bærer ikke preg av god håndverksmessig utførelse, med den risiko dette innebærer. Det er ikke beslag under vinduer og det ble registrert åpninger mot omrammingsbord som kan medføre forhøyet fuktpåkjenning inn i konstruksjonen.

Det anbefales å utbedre utførelsen av omramminger på utsiden for å hindre fuktskade i konstruksjonen. Justeringer/smøring av enkelte vinduer anbefales.

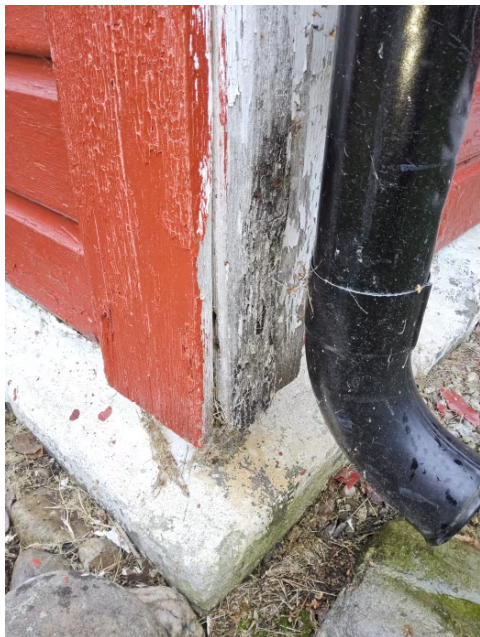
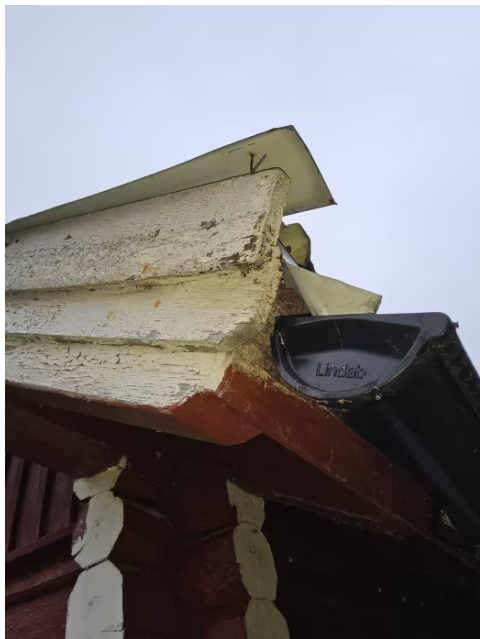
Bilde viser råteskader på fasaden.

Anbefalte tiltak / ytterligere undersøkelser anbefales	
<p>Påviste skader bør utbedres. For å avdekke tilstand bør ytterligere undersøkelser foretas med åpning av veggkonstruksjon.</p> <p>Utbedringskostnad gjelder videre undersøkelser av fagkyndig.</p>	
Utbedringskostnader	10 000 - 50 000

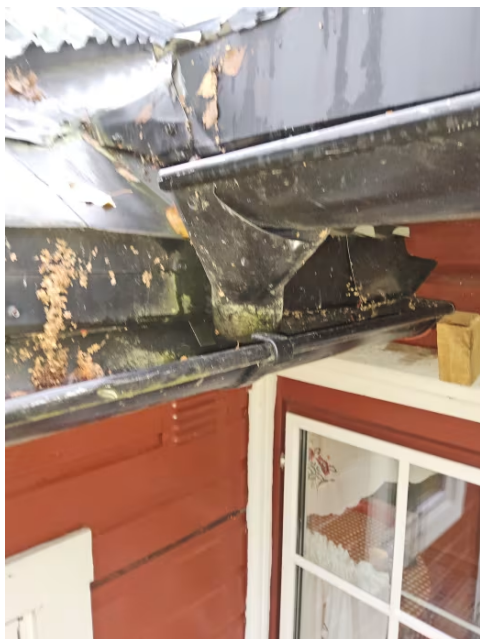
Bilde viser ufagmessig utførelse av renner.

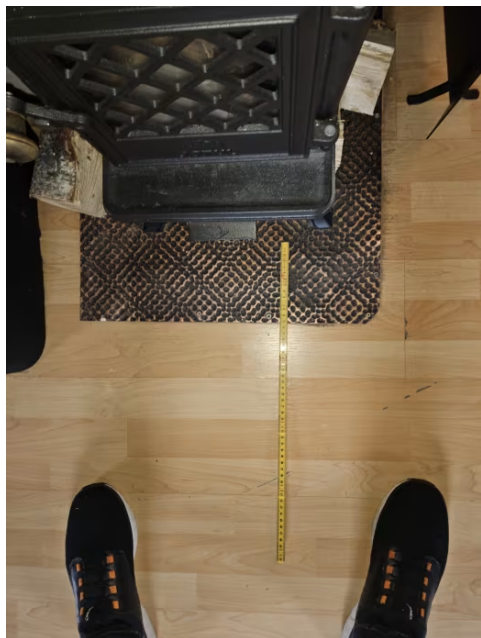
Bilde viser for liten ubrennbar plate.

Ubrennbar plate på gulv har for lite utstikk foran ovnen og det er ikke etablert ubrennbar plate under sotluke. Avstandskravet er 30cm foran ilegget på ovn og feierluke. Beslag rundt takhatt er mangelfullt utført og vil kunne medføre fuktinntrenging i konstruksjonen.

Med bakgrunn i påviste avvik og for en vurdering av eventuelle tiltak anbefales en ytterligere kontroll av pipa/ildsteder utført av brann- og feiervesen. Det utelukkes ikke at det ved en kontroll av brann- og feiervesen vil kunne avdekkes avvik som ikke er nevnt i denne tilstandsrapporten.

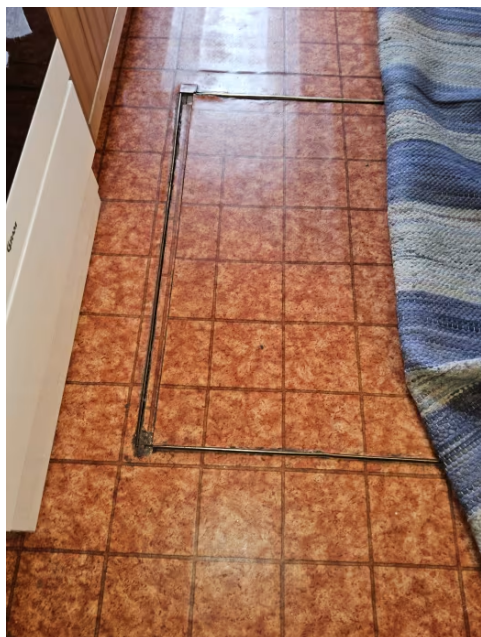
Bilde viser slitt gulv.

Gulv og veggflater er slitt/aldningspreget. Forholdet er av estetisk karakter. Himlingsflater har enkelte synlige skader. Eksakt årsak er ukjent.

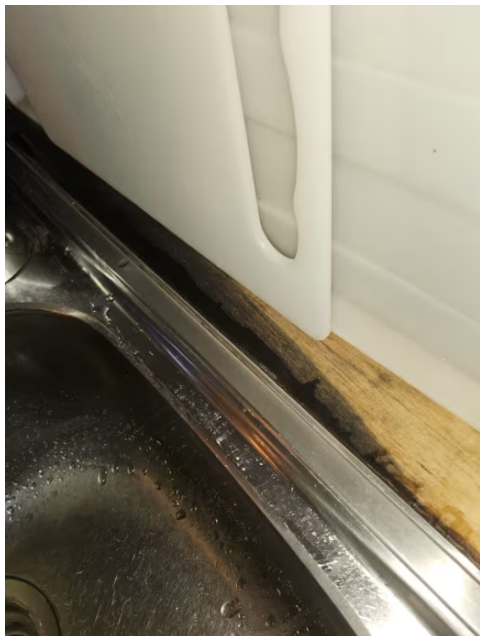
Det registreres fukt/skader rundt vask og kjøkkeninnredningen bærer preg av slitasje og enkelte skader.

Bilde viser fuktskade rundt oppvaskkum.

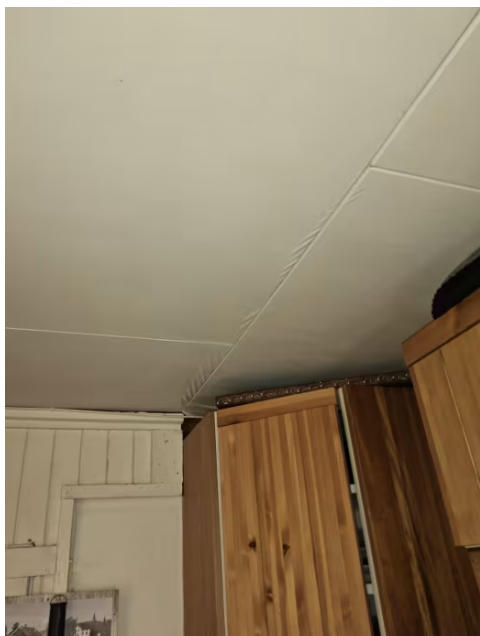
Bilde viser skader i himling.

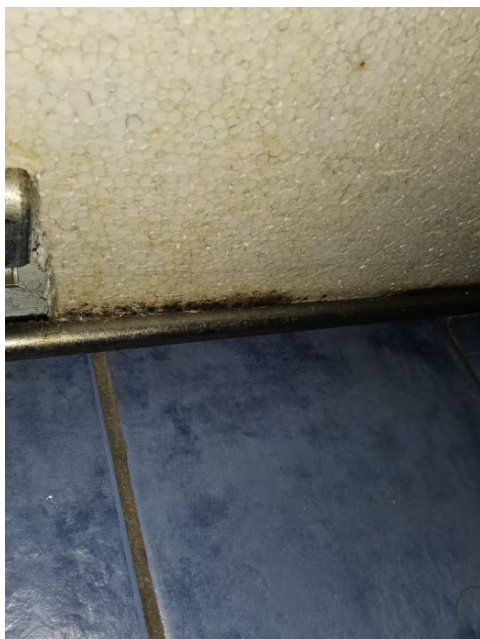
Bilde viser muggsopp på isoporplate på vegg.

Veggflater bærer ikke preg av god håndverksmessig utførelse, med den risiko dette innebærer. Det registreres muggsopp bak vannrør mot isoporplate. Det er fuktskader pga vannsøl på servantskap. Rommet i sin helhet bærer preg av høy alder, ufagmessig utførelse og skader.

Rommet anbefales oppgradert innen rimelig tid for å hindre videre skader.

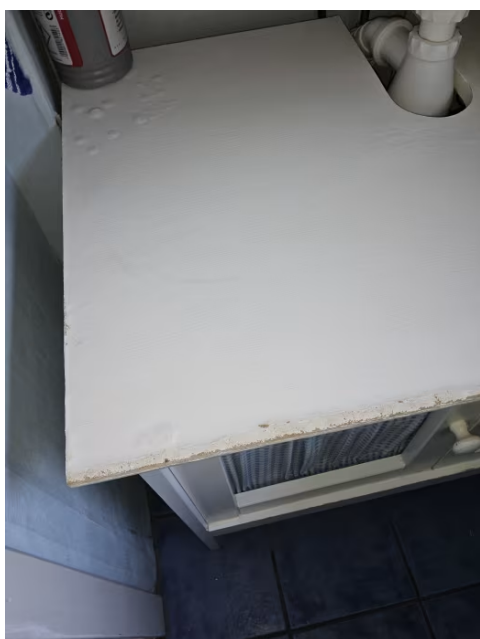
Bilde viser fuktskadet innredning.

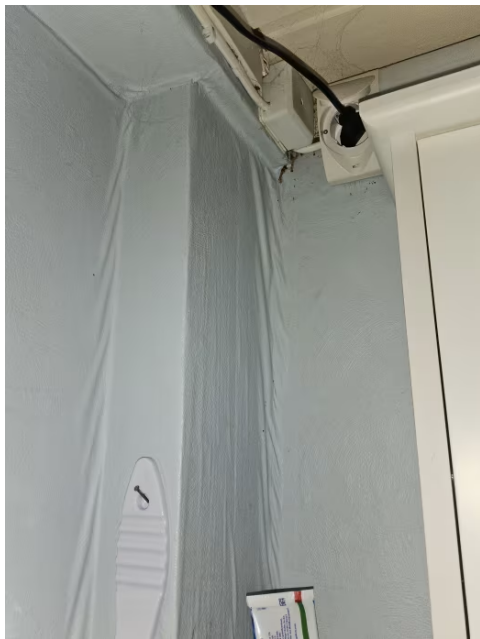
Bilde viser høy slitasjegrad på veggflater.

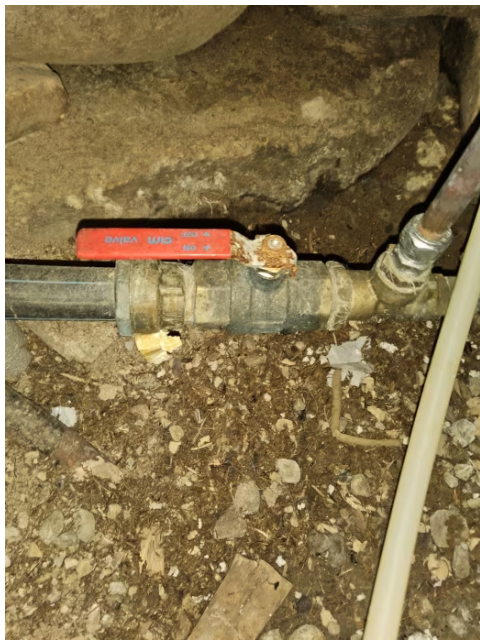
Bilde viser rust på hovedstoppekran.

Eldre stoppekran. Det ble i tillegg registrert rust på stoppekranen. Ikke funksjonstestet pga alder og fare for lekkasjer.

Vannrør må isoleres i kalde rom for å unngå frost og kondens. Ytterligere undersøkelser av fagkyndig anbefales.

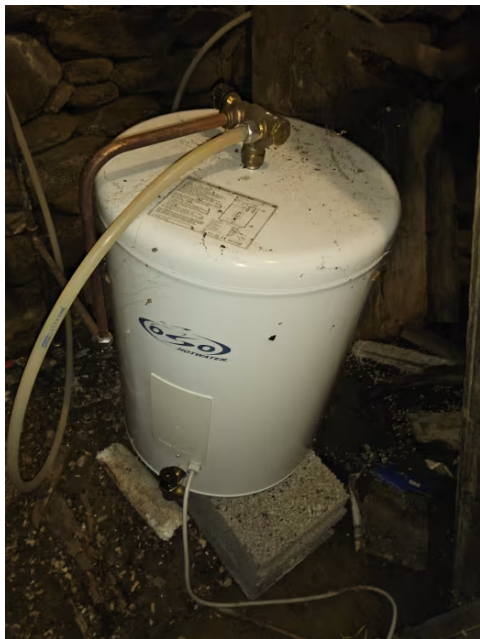
Varmtvannsbereder er plassert i rom uten sluk/overløp eller annen sikring mot fuktskader. Konsekvens kan være at det oppstår fuktskader hvis lekkasje fra varmtvannsbereder skulle oppstå.
