# Tilstandsrapport

📍 Syd Georgiagata 14, 3238 SANDEFJORD

# gnr. 168, bnr. 27

Befaringsdato: 15.11.2023

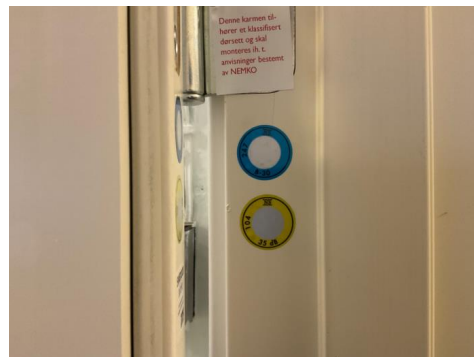
Klassifisering av dør.

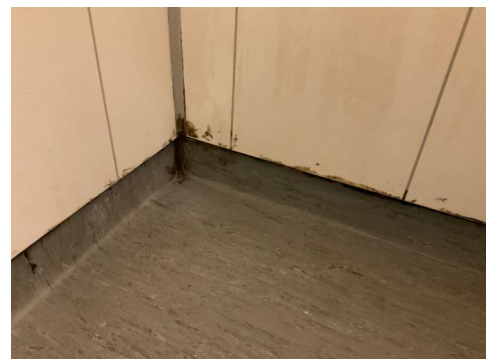
Det er noe fuktskjolder og muggsopp nederst på veggplatene i dusjnisje.

Muggsopp og fuktskjolder nederst på plater i dusjsone.

Nedre del av platene bør vaskes for muggsopp.

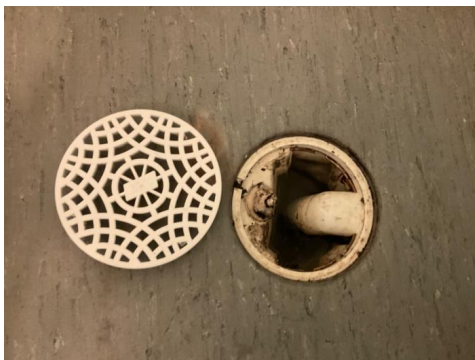
Sluk i dusjsone.

Forholdet bør følges med på.

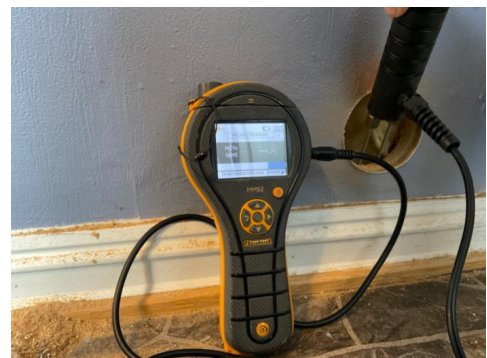
Det er foretatt hulltaking og fuktmåling i tilliggende konstruksjon uten at det ble påvist fukt inne i konstruksjonen.

Hulltaking er foretatt på en tilfeldig valgt plass hvor det vil være sansynlig at det kan forekomme fukt, sett opp mot fuktbelastning i våtrommet. Det kan ikke gies noen uforbeholden garanti for øvrige vegger i rommet.

Fuktmåling i vegg.

Ingen umiddelbare tiltak er påkrevd.

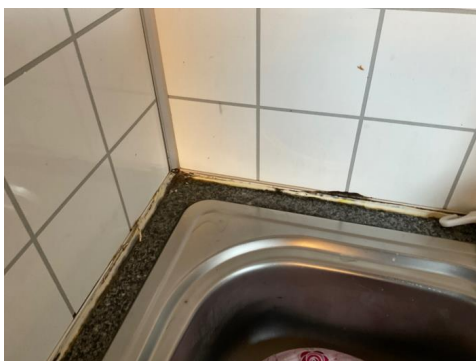
Mugg på siliconfuger.

Behov for oppgradering bør påregnes.

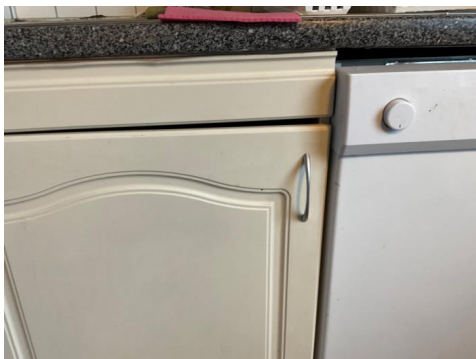
Skapdør som henger.

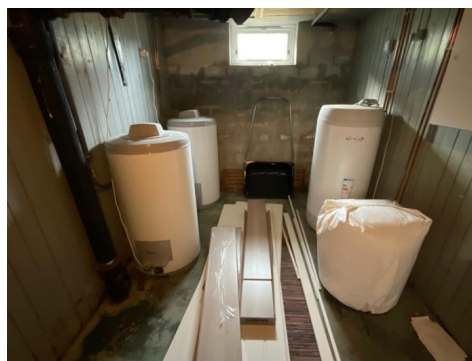
VV bereder er plassert i kjeller.  
Det ble ikke påvist hvilken bereder som tilhører leiligheten.

VV beredere i kjeller.

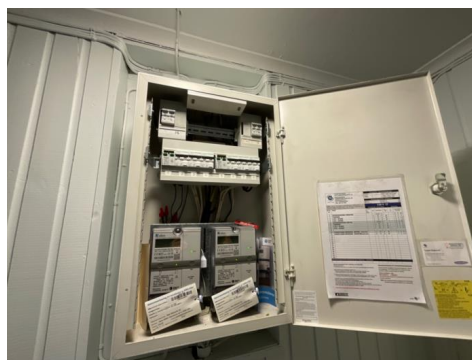
Sikringsskap i felles trappegang

**Arbeider som ikke er utført av en el. Installatør bør sjekkes av en installatør. Dette gjelder stikkontakt i benkeskap og lysarmatur på kjøkken.**
