Tilstandsrapport

Enebolig

Hellestvedtveien 68, 3965 HERRE

Befaringsdato: 05.11.2024

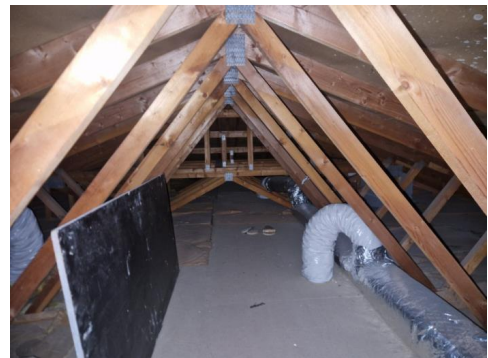
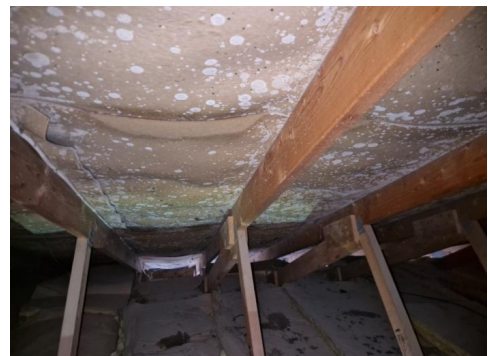
Inspisert fra loftsrom ble det registrert muggdannelser på undertak mot øst. Tiltak må beregnes med utskiftning av undertak/fjerning av mugg/soppdannelser.

- Det er påvist fuktskjolder/skader i takkonstruksjonen.

Sopp og muggdannelser på undertak.

Muggskadet undertak må utbedres.

Kostnadsestimat: 10 000 - 50 000

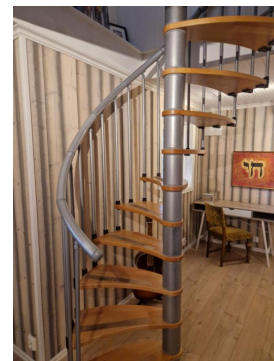
Trapp mellom etasjer består av vindeltrapp i stål med trinn i trevirke. Rekkverk i stål. Trapp fyller sin funksjon, men er bratt å gå i.

Trapp fyller sin funksjon, men er bratt å gå i.

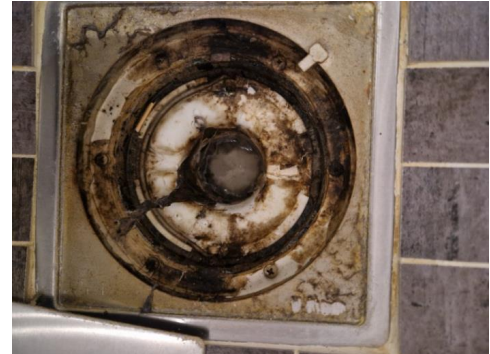
KJELLER > BAD

Målt med laser ble gulv målt flatt. Nedsenket gulv i dusjniseje med mindre fall og spylekant. Flomkant etablert rundt vegg og døråpning. Eventuelt lekkasjevann vil ledes til sluk.

- Det er påvist avvik i fallforhold til sluk i forhold til krav i forskrift på byggetidspunktet.

- Våtrommet fungerer med dette avviket.

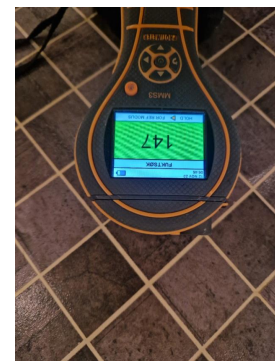
1.ETASJE > BAD

Bad med høy alder/utgått levetid. Oppgraderinger må beregnes på sikt.

Kostnadsestimat: 50 000 - 100 000
