# Tilstandsrapport

📍 Krabbegata 62 D, 3295 HELGEROA

# gnr. 4093, bnr. 19

Rapportdato: 22.11.2023

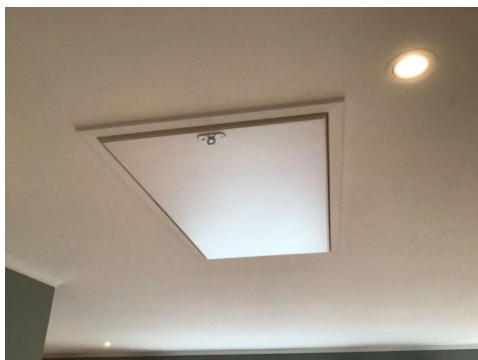
Takkonstruksjon med w-takstoler fra byggeår. Besiktigelse ble utført fra loft. Tilkomst til loft fra nedfellbar loftstrapp i stue. Det ble ikke observert tegn til fukt i undertak. Lifting via gesimser. Sprøytet isolasjon i etasjeskille. Det er montert brannskille mot naboer. Delvis platet gulv på loft.

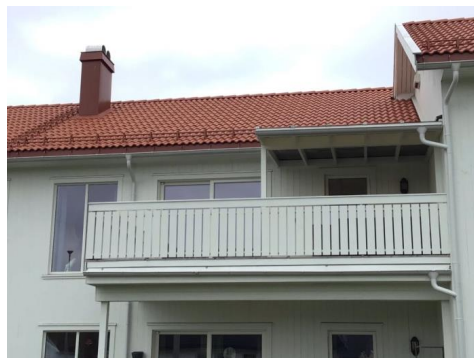
Delvis overbygd balkong med følgende utførelse, beliggenhet og størrelse:

Oppført i: Den er oppført i trekonstruksjoner og det er plastplater som takteking på overbygd del

Normal slitasje.

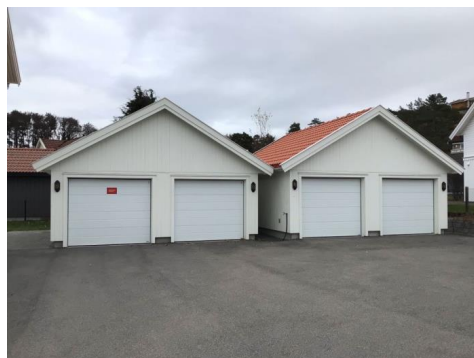
Garasje i felles bygning. Det er ikke utført noe besiktigelse av bygget. Det settes ingen TG på dette.

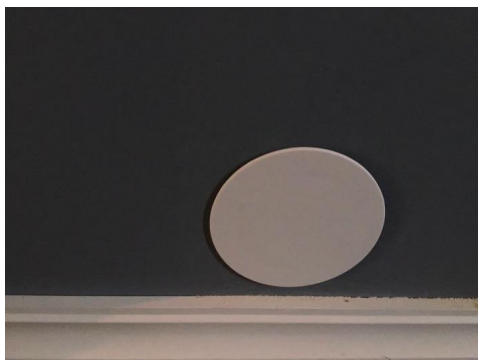
Det ble foretatt hulltaking i entre. Ikke påvist eller observert tegn til fukt.

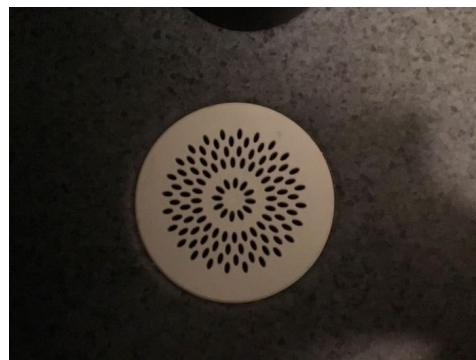
Plastsluk og synlig belegg som ligger i klem i sluk.

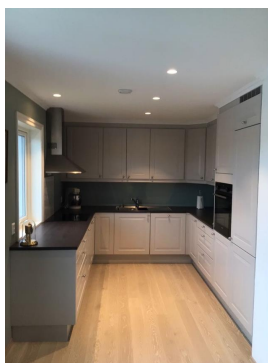
Innredningen og overflater med lite overflateslitasje. Det er montert innebygde enheter som oppvaskmaskin, stekeovn, kjøleskap og induksjonstopp. Det ble ikke registrert fukt i typiske fuktutsatte steder som oppvaskbenk, oppvaskmaskin eller kjøleskap. Det er ikke flyttet på innredninger eller utstyr. Det er montert vannføler i benkeskap og komfyrvakt v/vifte. Noe knirk på gulv.

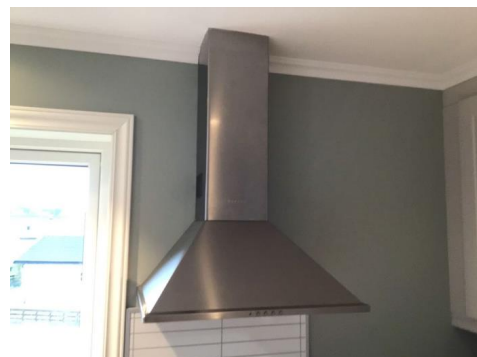
Det er montert en vifte på kjøkken. Den har avtrekk ut av rommet.

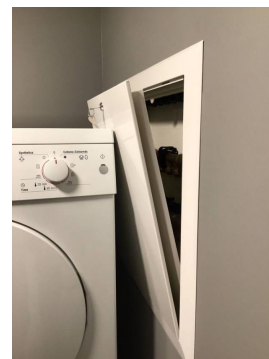
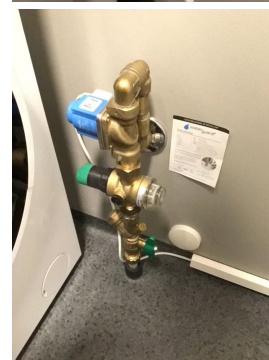
Det er montert plastrør og rør i rør system i leiligheten. Fordeler skap er plassert på vaskerom/teknisk rom. Hovedkran er på vaskerom/teknisk rom.

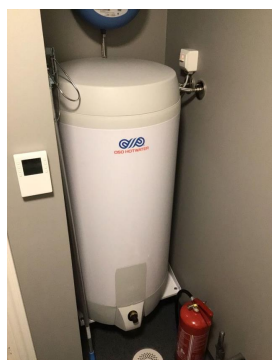
OSO VV-tank på 194 liter fra 2021. Den står plassert på vaskerom/teknisk rom. Det er sluk i rommet.
