# Tilstandsrapport

Kallandsheia 24 A, 4887 GRIMSTAD

Befaringsdato: 20.10.2025

Oppdragsnr.: 13333-4838

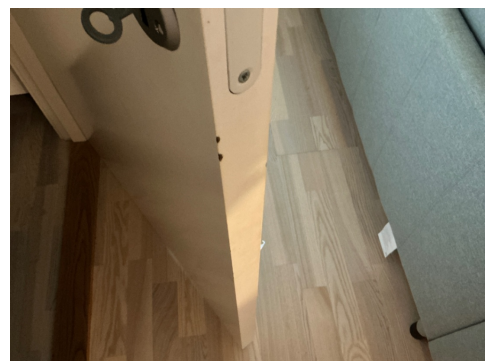
### TG 2 Innvendige dører

Noe bruksslitasje karmen og dørblad.

Vedlikehold om ønskelig.

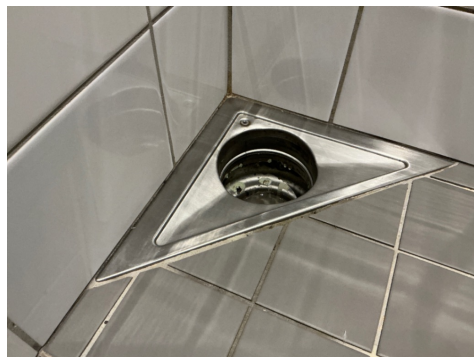
#### ! TG 2 Sluk, membran og tettesjikt

Sluk type hindrer kontrollmulighet membranløsning.

NorskStandard regner estimert levetid membran 20 år. Ved alder over 10 år så regnes da mer enn halvparten av estimert levetid oppnådd og man får tg2 utfra alder alene.

Overvåk tilstanden jevnlig. For å få tilstandsgrad 0 eller 1 må tettesjiktet skiftes ut, men tidspunktet for når dette er nødvendig er vanskelig å si noe om.

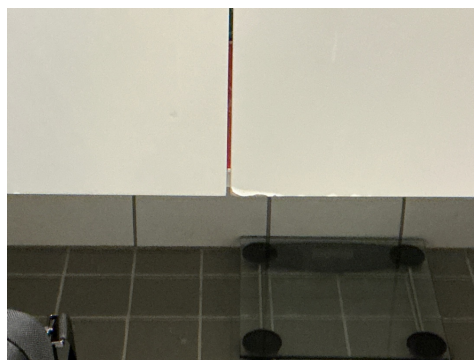
#### ! TG 2 Sanitærutstyr og innredning

Noe bruksslitasje/fuktsvelling fronter.

Bytte fronter om ønskelig.
