# Tilstandsrapport

1/2 part Tomannsbolig

Bråtehøgda 39 B, 1970 HEMNES

Befaringsdato: 06.08.2025

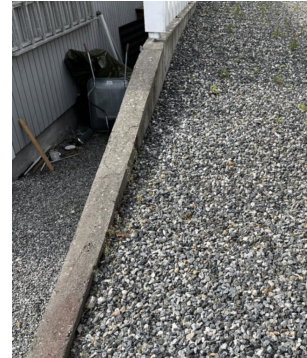
Det er i dag risiko for fall ved støttemur.

Manglende rekkverk på liten del av støttemur.

Det må monteres rekkverk på skrånende del av støttemur for å lukke avviket.
