Tilstandsrapport

📍 Vanvikvegen 1037, 4200 SAUDA

gnr. 54, bnr. 9

Oppdragsnr.: 20159-1155

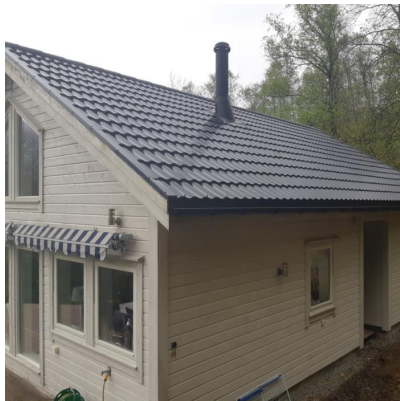
Nedløp og beslag TG 2

Mangler stigetrinn og snøfanger

- Det mangler tilfredsstillende adkomst til pipe for feier.
- Det mangler snøfangere på hele eller deler av taket, men det var ikke krav om dette på byggemeldingstidspunktet.

- Stigetrinn og plattform for feier må monteres.
- Snøfangere må monteres for å tilfredsstille byggeårets krav.

Kostnadsestimat: 10 000 - 50 000

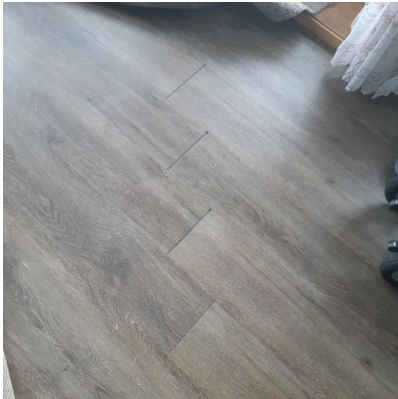
Det hvite panelplater på vegg og hvite panelbord i tak. På gulv ligger laminat av linoleum. I stuen har gulvet begynt å "bule" og skjøtene har gått ifra hverandre enkelte steder. På soverommene er det ok.

Gliper og buler i gulv

- Det er påvist skader på overflater.

Noen steder i stuen har gulvet begynt å "bule" og skjøter gått ifra hverandre

- Gjennomføre ytterligere undersøkelser og foreta utbedring av skade.

Gulvet bør skiftes

Kostnadsestimat: 10 000 - 50 000

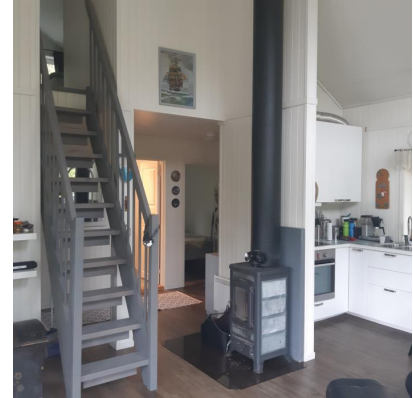
Isolert stålpipen og vedovn

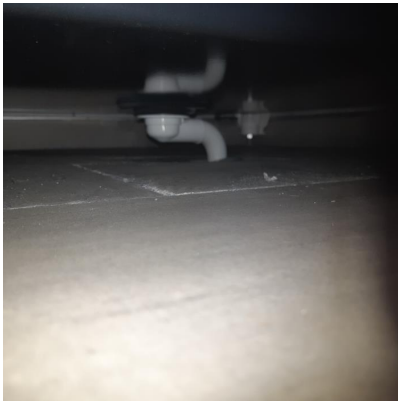
Smøremembran er klemt under klemring i sluk

Sluk under dusjkabinett

- Rommet er et våtrom hvor det ved etablering var krav om "uavhengig kontroll", men det foreligger ingen dokumentasjon på at det er utført "uavhengig kontroll".
- Sluk har begrenset mulighet for inspeksjon og rengjøring.

- Innhent dokumentasjon, om mulig.

Kostnadsestimat: Under 10 000

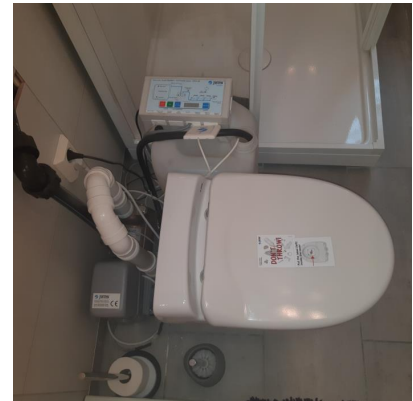
Bad er innredet med servantskap, dusjkabinett og Jets Toalett. Toalett fungerer veldig bra iflg. eier.

Jets Toalett

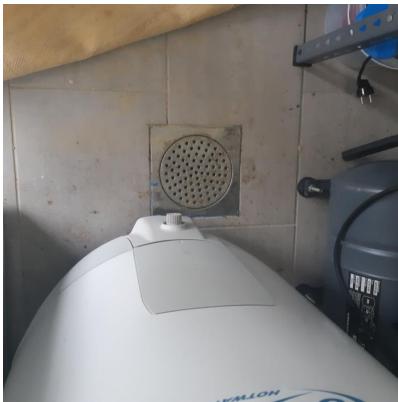
VV-tank, trykktank og vannpumpe står i boden.

vv-tank og sluk

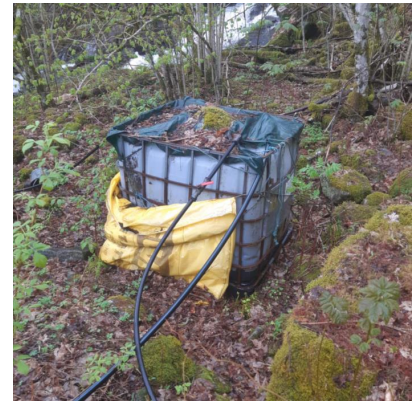
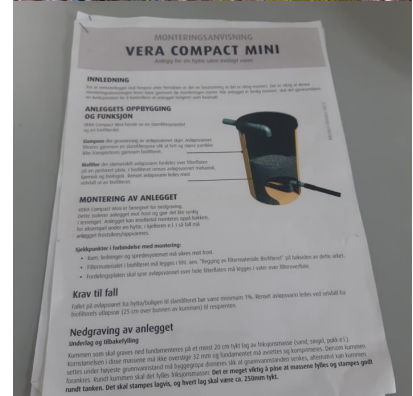
Det ligger slange i en bekk bak hytten som fyller opp en 1000 liter vanntank bak hytten. Dette vannet blir pumpet inn i hytten til en trykktank. Det er varmekabel på vannledningen inn i hytten. Avløpsvannet går ut i en slamavskiller.

- Det foreligger ingen dokumentasjon på vannkvaliteten på brønnvannet.
