# Tilstandsrapport

Enebolig

Oftebro terrasse 30 , 4580 LYNGDAL

Befaringsdato: 05.05.2026

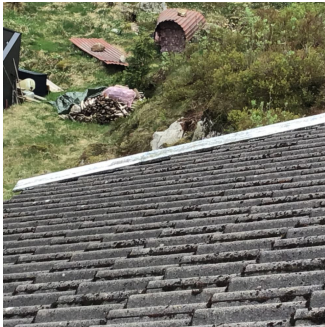
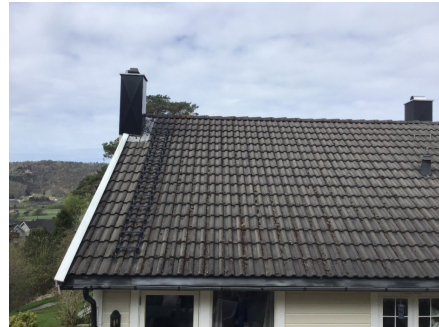
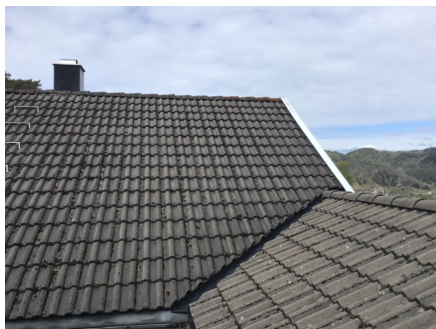
- Når taktekking og undertak begynner å bli gamle, øker risikoen for lekkasjer, noe som kan føre til omfattende og kostbare reparasjoner av underliggende konstruksjoner dersom en ikke foretar tiltak på konstruksjonene før dette oppstår.

Aldrende taktekking og undertak medfører økt sannsynlighet for lekkasjer, inntrenging av nedbør, kondensproblematikk og fuktskader i takkonstruksjonen. Eventuelle skader kan utvikle seg gradvis og være skjult i konstruksjonen over tid før de blir synlige innvendig. Redusert funksjon kan også føre til forkortet levetid på tilstøtende bygningsdeler og behov for større vedlikeholds- eller rehabiliteringsarbeider.

Det anbefales jevnlig kontroll og vedlikehold av taktekking, beslag, gjennomføringer og undertak for å redusere risiko for lekkasjer og følgeskader. På grunn av alder må utskifting eller større rehabilitering påregnes, men tidspunkt for når dette er nødvendig er vanskelig å si noe om da det avhenger av flere faktorer som klima, materialkvalitet og vedlikehold.

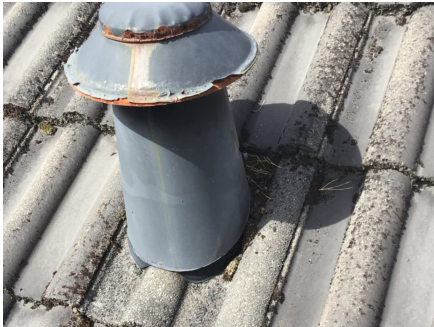
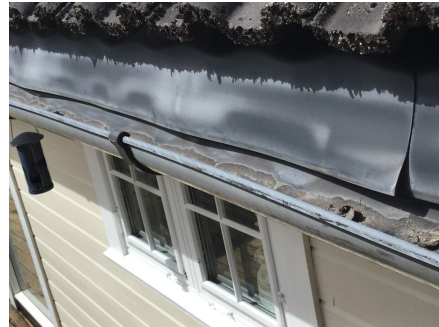
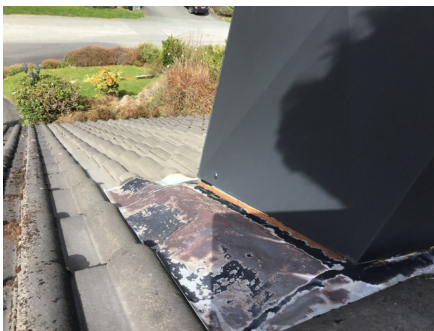
## Nedløp og beslag

- Det mangler snøfangere på hele eller deler av taket, men det var ikke krav om dette på byggemeldingstidspunktet.
- Det er avvik:

Det er registrert at nedløp og beslag har passert mer enn halvparten av forventet levetid. Beslag, takhatter og pipehatter fremstår med begynnelsen av korrosjon/slitasje. Aldersmessig slitasje og korrosjon kan redusere komponentenes evne til å lede bort vann og beskytte utsatte overganger mot fuktinntrenging.

Manglende snøfangere kan medføre fare for personskade samt skade på underliggende bygningsdeler, installasjoner eller terreng ved snø- og isras.

Eldre og korroderte beslag og nedløp medfører økt risiko for lekkasjer, vanninntrenging og fuktskader i tilstøtende konstruksjoner. Begynnende korrosjon kan over tid utvikle seg til gjennomrusting, redusert tetthet og behov for utskifting. Svikt i vannavledning kan også bidra til økt fuktbelastning på fasader og grunnmur.

Det anbefales løpende kontroll og vedlikehold av beslag, takhatter, pipehatter og nedløp. Korroderte eller svekkede komponenter bør repareres eller skiftes ut ved behov. Det anbefales også montering av snøfangere der forholdene tilsier fare for snø- og isras, særlig over inngangspartier, gangarealer eller oppholdsarealer.

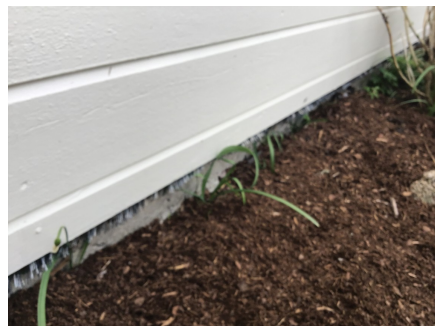
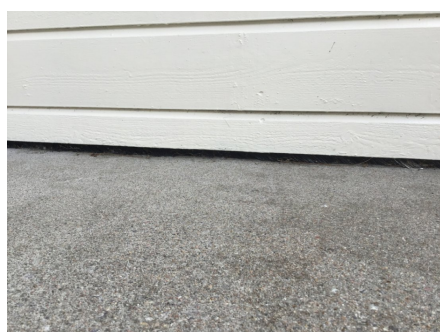
## TG.2 Veggkonstruksjon

Mangelfull lufting og liten avstand til terreng øker risikoen for oppfukning, råteskader, soppvekst og nedbrytning av trekledning, leker og tilstøtende konstruksjoner. Fuktpåvirkning skjer ofte over tid og eventuelle skader kan utvikle seg skjult bak kledningen før de blir synlige. Forholdet kan bidra til redusert levetid på fasadekonstruksjonen dersom vedlikehold og oppfølging ikke utføres.

Det anbefales jevnlig kontroll og vedlikehold av kledning og utsatte konstruksjonsdeler. Terreng og vegetasjon bør holdes unna fasaden for å redusere fuktbelastning. Ved fremtidig rehabilitering eller utskifting av kledning anbefales det å etablere tilfredsstillende lufting og tilstrekkelig avstand mellom kledning og terreng.

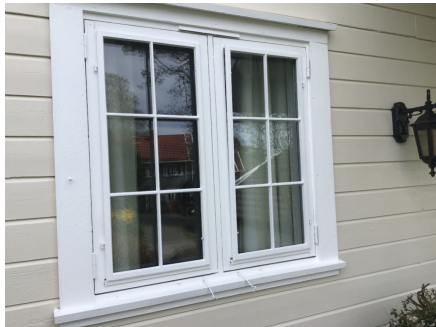
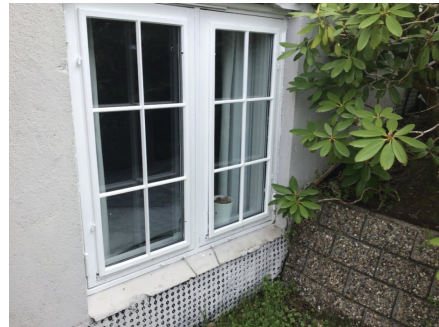
Vinduernes alder innebærer økt behov for vedlikehold. Med økende alder øker sannsynligheten for avvik knyttet til pakninger, omramming, overflatebehandling og øvrige funksjoner.

Det er også økt risiko for lekkasjer og fuktinntrengning til tilstøtende konstruksjoner over tid

Det må forventes økt vedlikeholdsbehov fremover, spesielt på værutsatte fasader. Tidspunkt for eventuell utskifting er vanskelig å fastsette, da dette avhenger av vedlikehold, klima og materialkvalitet.

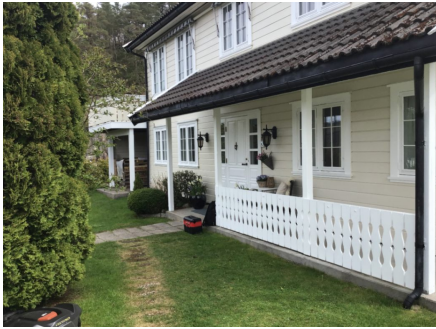
## TG 2 Dører

Dørenes alder innebærer økt behov for vedlikehold. Med økende alder øker sannsynligheten for avvik knyttet til pakninger, omramming, overflatebehandling og øvrige funksjoner.

Det er også økt risiko for lekkasjer og fuktinntrengning til tilstøtende konstruksjoner over tid

Det må forventes økt vedlikeholdsbehov fremover, spesielt på værutsatte fasader. Tidspunkt for eventuell utskifting er vanskelig å fastsette, da dette avhenger av flere faktorer som vedlikehold, klima og materialkvalitet.

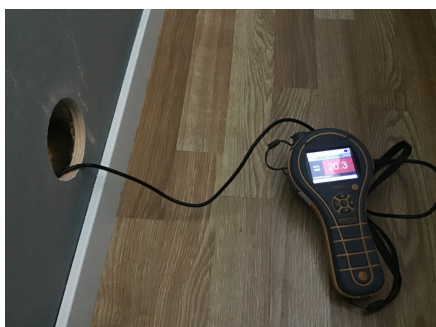
## Rom Under Terreng

Ved hulltaking og fuktmåling i rom under terreng ble det registrert forhøyede fuktverdier i bunnsvill. Måleresultatene indikerer fuktpåvirkning i konstruksjonen, og forholdet kan være tegn på fuktinntrenging fra grunn eller omkringliggende konstruksjoner. Registrerte forhold tilsier at utvendig drenering og/eller fuksikring kan ha redusert eller nedsatt funksjon. Byggets alder og konstruksjonsutførelse med vegger mot terreng medfører generelt økt risiko for fuktrelaterte skader.

Vedvarende fuktbelastning i bunnsvill og tilstøtende konstruksjoner kan over tid føre til fukt- og råteskader. Forholdet kan også påvirke innemiljøet negativt dersom fuktbelastningen vedvarer over tid. Skader kan være skjult bak innvendige overflater og det kan ikke utelukkes ytterligere skadeomfang utover det som var tilgjengelig ved befaringen.

Eier opplyser ved remontering av nye plater på soverom og renovering av bad underetasje ikke ble registrert tegn til fuktskader av vegg. Registrerte forholdet kan utvikle seg over tid og det anbefales nærmere undersøkelser av konstruksjonen for å kartlegge skadeomfang og årsak til fuktpåvirkningen. Registrert forhold må også sees i sammenheng med registrerte avvik under punktet "utvendig drenering og fuksikring". Tiltak og forbedring av utvendig drenering og fuksikring bør påberegnes. Ved eventuelle skadde materialer i bakenforliggende konstruksjoner bør skiftes ut.

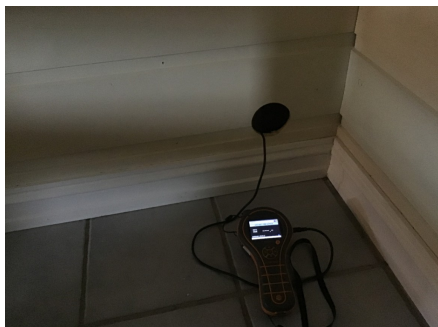
Det påpekes at hulltaking ikke er gjennomført i vegg mot våtsone til badekar, hvor sansynligheten for å finne fuktighet er størst, på grunn av tilhørende konstruksjoner ved badekar grenser mot våtsone på vaskerom og yttervegg.

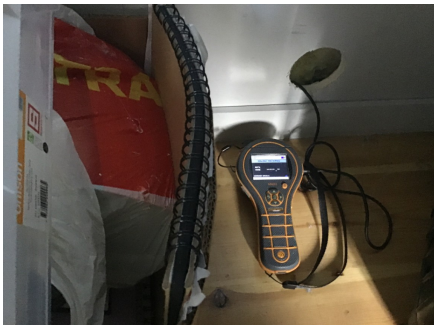
## UNDERETASJE > VASKEROM

På bakgrunn av alder må det forventes svekket funksjon i konstruksjonen, herunder tettesjikt, slukløsning og tilhørende bygningsmessige detaljer. Selv om det ikke nødvendigvis er påvist aktive lekkasjer eller skader på befaringsdagen, innebærer alderen i seg selv en forhøyet risiko for skjulte avvik og funksjonssvikt.

Våtrom er en konstruksjonstype med høy skadefrekvens, og erfaring tilsier at svikt i tettesjikt og fuktsikring ofte oppstår etter endt forventet levetid. Eventuelle skader kan utvikle seg skjult og få et større omfang før de oppdages.

- Våtrommet må totalrenoveres. Alle forhold med tettesjikt, våtsone, sluk m.m. må dokumenteres.
- Manglende oppgradering av våtrommet medfører høy risiko for at konstruksjonene ikke vil tåle vanlig bruk av vann eller lekkasjer. Dette kan føre til fuktskader på tilstøtende konstruksjoner.

Hulltaking er foretatt uten å påvise unormale forhold. Hulltaking er foretatt ved/i Skillevegg mellom soverom og vaskerom. Fuktvotemåling (vekt%) i konstruksjonen ble målt til under 6.

Ved renovering må våtrommet prosjekteres og utføres i henhold til gjeldende krav og anbefalte løsninger, herunder tettesjikt, fallforhold og fuktsikring. Arbeid bør utføres av kvalifisert fagperson.

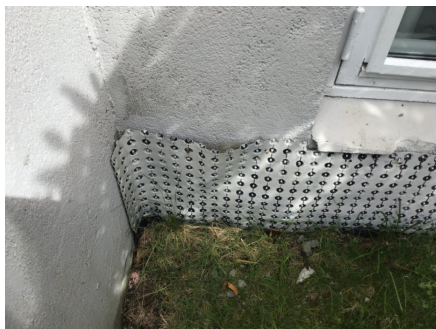
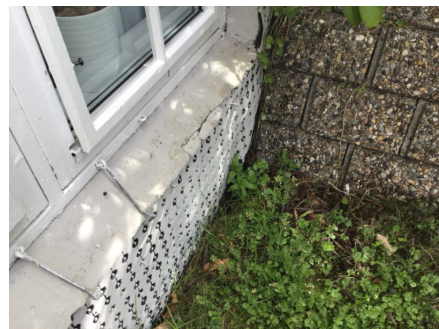
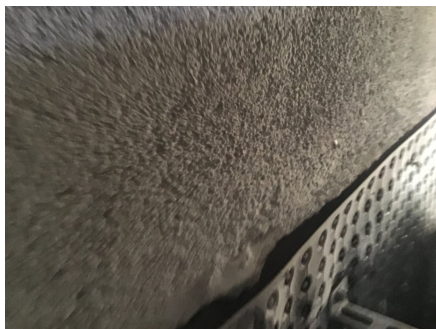
### Fuktsikring og drenering

Mangelfull eller aldrende drenering/fuktsikring kan føre til vedvarende fuktbelastning mot grunnmur og tilstøtende konstruksjoner. Over tid kan dette medføre oppfukning av bindingsverk, råteskader, og redusert levetid på innvendige materialer. Forholdet kan også medføre skjulte skader bak veggkonstruksjoner som ikke var fullt tilgjengelige ved befaringen uten destruktive tiltak. Risikoen for videre utvikling av fuktskader vurderes som forhøyet dersom tiltak ikke gjennomføres.

Det anbefales nærmere undersøkelser for å kartlegge omfang og årsak til fuktpåvirkningen. Funksjon på drenering, terrengfall, overvannshåndtering og utvendig fuktsikring bør vurderes av fagkyndig. Utbedring eller utskifting av drenering og fuktsikring må påregnes rundt hele boligen. Det anbefales også kontroll av innvendige konstruksjoner for eventuelle skjulte fukt- eller råteskader.

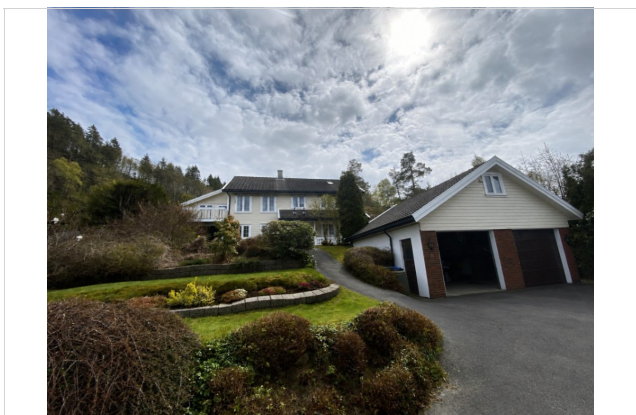
Eier opplyser at det kan komme fuktinntregning i bakre murvegg garasje, som følge av dårlig drenering/fuksikring på bakside av garasje.

Det må påberegnes jevnlig vedlikehold og fremtidig utskiftninger som følge av alder og elde.
