Tilstandsrapport

Kjedehus

Gulaskroken 50 , 4351 KLEPPE

Oppdragsnr.: 13152-1294

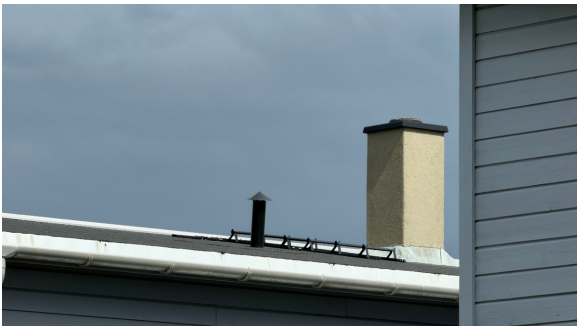
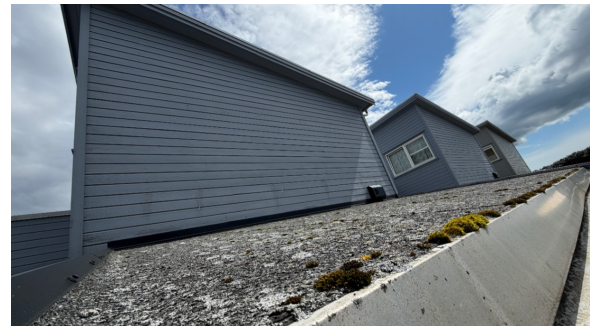
Mulige skader kan overses, og restlevetid er usikker.

Vurdering av avvik:

- Overvåk tilstanden jevnlig. For å få tilstandsgrad 0 eller 1 må tekkingen skiftes ut, men tidspunktet for når dette er nødvendig er vanskelig å si noe om.
- Når taktekking og undertak begynner å bli gamle, øker risikoen for lekkasjer, noe som kan føre til omfattende og kostbare reparasjoner av underliggende konstruksjoner dersom en ikke foretar tiltak på konstruksjonene før dette oppstår.

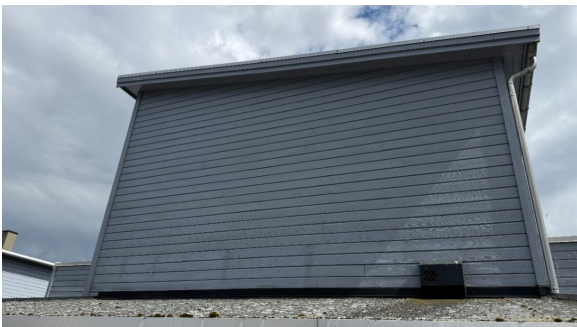
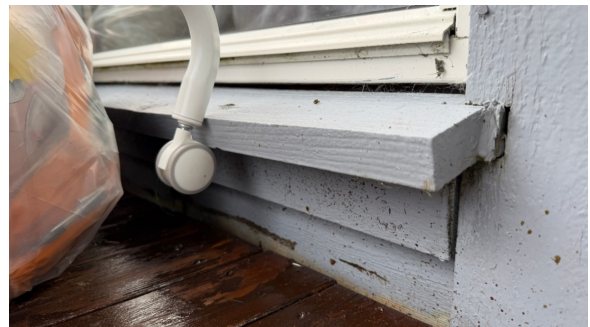
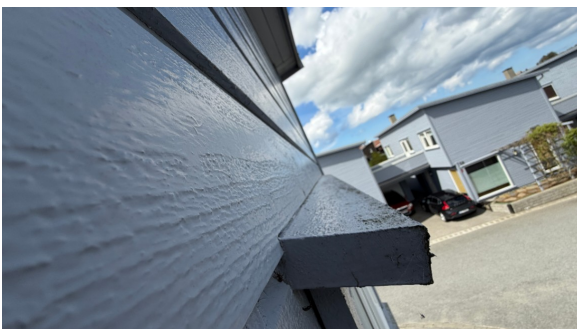
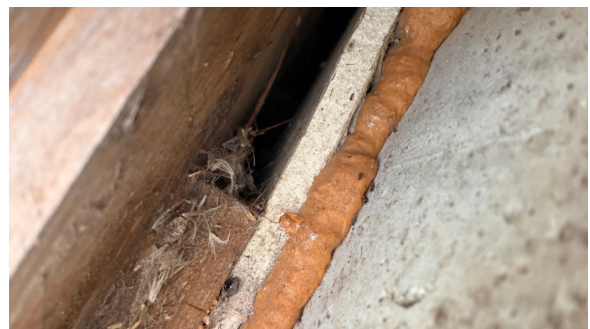
Utvendig kledning fra byggeåret. Det registreres stedvis nedbrytning/tørkesprekker i kledning, da spesielt sider som er mye utsatt for sol og fuktighet. Enkelte bord med begynnende råte.

Det mangler drems-/luftespalte over vannbord, noe som kan gi økt fuktpåvirkning på kledning og underliggende konstruksjon.

Stedvis mangelfull/utilstrekkelig avslutning av musetetting. Dette kan gi fare for smådyrinntrenging og bør utbedres.

Nedre terrasse montert nær inntil kledningen, dette øker fuktbelastning og hindrer ventileringen.

Manglende lufting, stedvis nedbrytning i kledning og mangelfull musetetting kan over tid medføre økt fuktbelastning, videre materialnedbrytning og fare for smådyrinntrenging. Terrasse montert tett mot kledning bidrar til redusert ventilering og økt risiko for fuktskader.

Det anbefales etablering av drems-/luftespalte over vannbord, utbedring av musetetting samt festing av løst vannbord. Videre anbefales jevnlig vedlikehold av kledningen og tilrettelegging for bedre avstand/ventilering mellom terrasse og kledning.

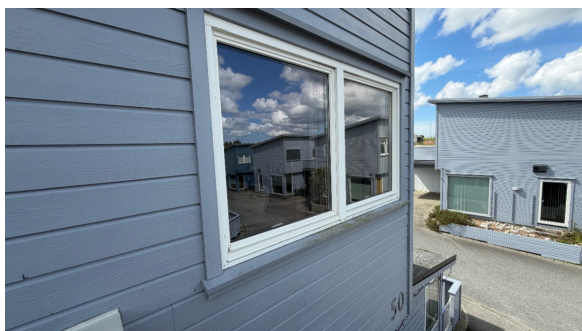
Det er registrert vannmerker/avskalling i foringer på større soverom samt ved vindu ved balkongdør i 2. etasje mot vest. Det ble ikke registrert unormale fuktverdier ved overflatemåling på befaringdagen.

Vannmerker og avskalling i foringer kan indikere tidligere fuktpåvirkning. Ved vedvarende eller ny fuktbelastning kan dette medføre videre nedbrytning av overflater og materialer.

Det anbefales jevnlig observasjon og vedlikehold av utsatte områder. Skadde overflater bør utbedres ved behov, og årsak til eventuell fuktpåvirkning bør kontrolleres dersom forholdet utvikler seg.

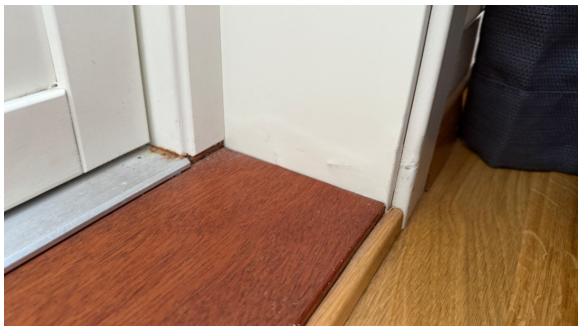
Det er stedvis registrert noe nedbrytning i overflater og karmen som er særlig utsatt for sol og fuktbelastning.

Balkongdør i 2. etasje henger noe, og det er registrert svelling i nedre del av foring. Det ble ikke registrert unormale fuktverdier ved overflatemåling på befaringsdagen.

Slitasje, svelling og justeringsbehov ved dører kan over tid medføre redusert funksjon, økt slitasje og fare for videre nedbrytning ved fuktpåvirkning. Det anbefales justering og normalt vedlikehold av dører, beslag og overflater. Skadde eller oppsvulmede materialer bør holdes under observasjon og utbedres ved behov.

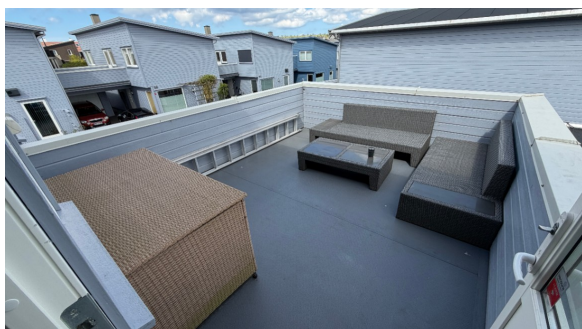
- Det er påvist fukt-/råteskader i konstruksjonen.
- Mer enn halvparten av forventet brukstid er passert på tettesjikt/membran.

Råteskader i rekkverk samt slitasje og ujevnheter i terrassekonstruksjonen kan over tid medføre videre nedbrytning og redusert funksjon/stabilitet i utsatte deler.

Det anbefales utskifting av råteskadet treverk samt jevnlig vedlikehold og overflatebehandling av terrasse og rekkverk. Ujevnheter og slitte terrassebord bør utbedres ved behov.

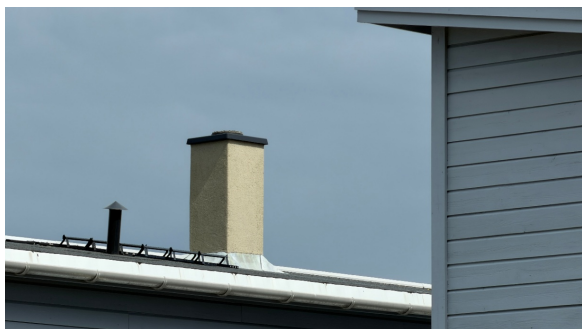
Pipe/bly over tak synes å mangle behandling. Ingen registrert følgeskader innvendig.

Ildsted montert i stue 1. etasje.

-Sprekk i brannplate i ildsted.

Det anbefales jevnlig impregnering/behandling for å unngå utettheter (hvert 5. år), eventuelt etablere heldekkende beslag for å sikre bedre beskyttelse og redusere risiko for fremtidige lekkasjer.

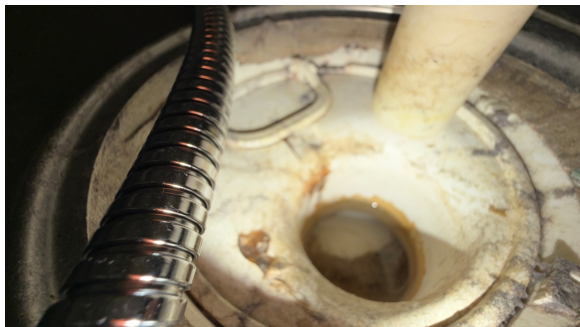
2. ETASJE > BAD

- Det er påvist avvik i fallforhold til sluk i forhold til krav i forskrift på byggetidspunktet.

Det registreres "bom", hulrom under en flis på gulv. Dette reduseres levetid og skader kan letter oppstå. Dette kan utbedret med bi-imp eller lignende, ingen umiddelbart behov tiltak.

- Til tross for avviket i fall/høydeforskjell til sluk, vil gulvet fortsatt kunne lede vann mot sluket, men med redusert effektivitet. Dette kan potensielt øke risikoen for vannansamling i enkelte områder av badet.

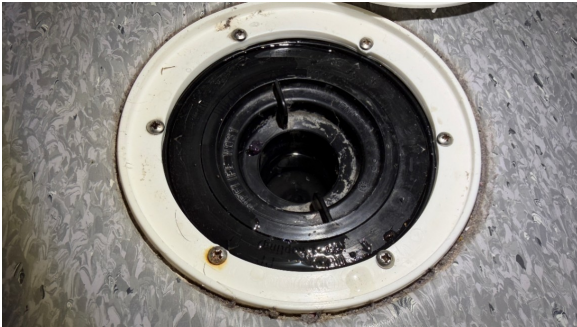
KJELLER > VASKEROM

Vurdering av avvik:

- Det er påvist andre avvik:

- Dersom tiltaket ikke utføres er det fare for videre skadeutvikling.

Lavt oppbrett/sokkel rundt røroppstikk i gulv gir redusert sikring mot vanninntrenging ved lekkasje eller vannsøl, og kan øke risikoen for fuktpåvirkning i konstruksjonen.

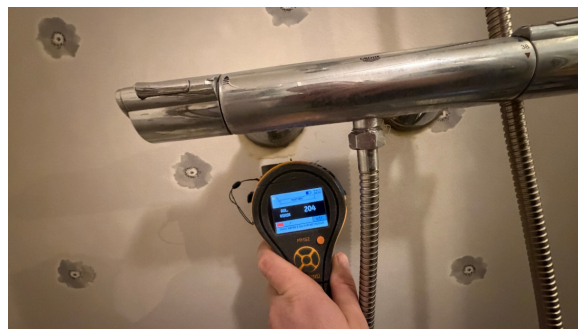
KJELLER > BAD

- Det er registrert synlige tegn på fukt-/råteskader.

Variable fuktverdier i veggplate omliggende vannuttak dusj. Videre ble det registrert vannmerker i bakplate ved hulltaking fra tilstøtende rom. Vannmerker/svelling i parkett.

Hulltaking er foretatt uten å påvise unormale forhold. Hulltaking er foretatt ved/i Bod. Fuktvotemåling (vekt%) i konstruksjonen ble målt til 11,5.

Variable fuktverdier og registrerte vannmerker ved dusjsjonen indikerer at konstruksjonen har vært utsatt for fuktpåvirkning. Over tid kan dette medføre svelling, materialnedbrytning og økt risiko for utvikling av skjulte fuktskader dersom forholdet vedvarer.

Det anbefales jevnlig observasjon og kontroll av området rundt vannuttak og dusjsjonen. Årsak til fuktpåvirkning bør undersøkes nærmere dersom forholdet utvikler seg eller det oppstår nye symptomer. Skadde overflater/materialer bør utbedres ved behov.

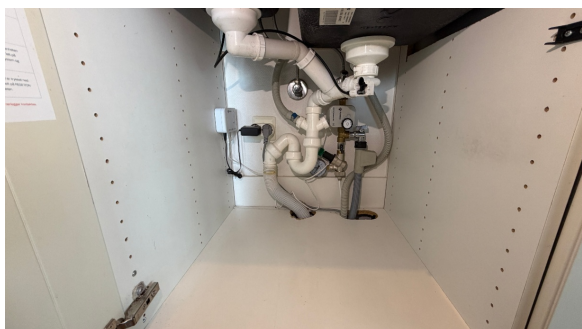
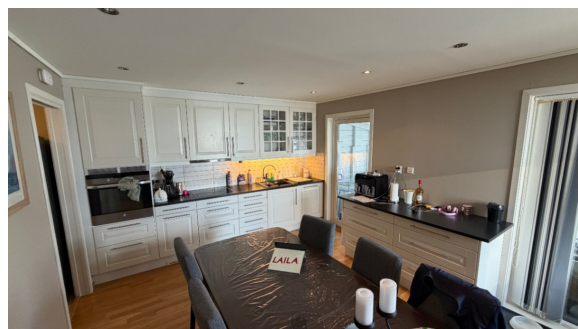
1. ETASJE > KJØKKEN

- Det er påvist skader/fuktskjolder i kjøkkengulvet.
- Det er påvist andre avvik:

Det registreres mindre svelling i benkeplate ved vaskekum, noe som er et typisk slitasjetegn ved fuktpåvirkning.

Lokale svellinger kan utvikle seg over tid ved ny fuktpåvirkning. Overflatebehandling eller tetting kan utføres som midlertidig tiltak i påvente av en fremtidig oppgradering av kjøkkeninnredningen.

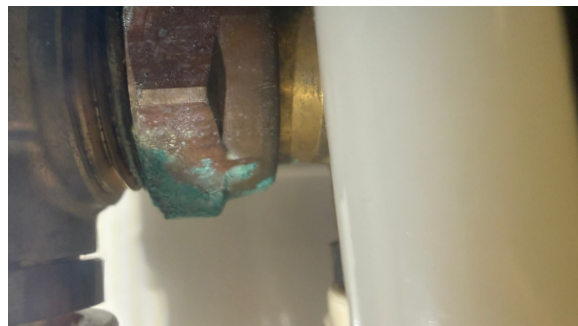
Stoppekran er lokalisert, men ikke merket. Det ble ikke observert lekkasjer eller unormal slitasje.

Det er stedvis registrert irr/korrosjon på koblinger/stokker for vann i fordelerskap. Dette kan skyldes fuktpåvirkning eller kondensdannelse i skapet.

Det anbefales bedre merking i fordeler skap for vann.
