# Oscars gate 50 B 0258 OSLO

## Tilstandsrapport Eierskifte

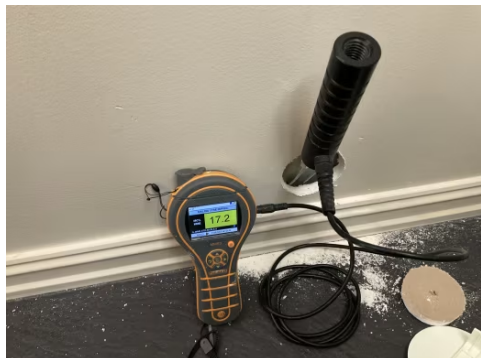
### 6.1 Rom under terreng

Det er foretatt hulltaking i nedre del av vegg i soverom.

Ved fuktmåling i treverk i forbindelse med hulltaking, måles det et fuktinnhold som er under faregrensen for utvikling av skader. Vektprosenten i bunnsvillen er 17,4. Grensen for fukt er 20,0.

TG 2 pga. Det registreres feil oppbygging av utlektet vegg med bruk av dampsperre i veggen. Dampsperre (plastfolie) er ikke anbefalt i utlektede vegger på grunnmur hvor grunnmuren ligger mer en 50% under bakken pga at denne hindrer uttørring.

Det anbefales å fjerne fuktsperren i veggen.

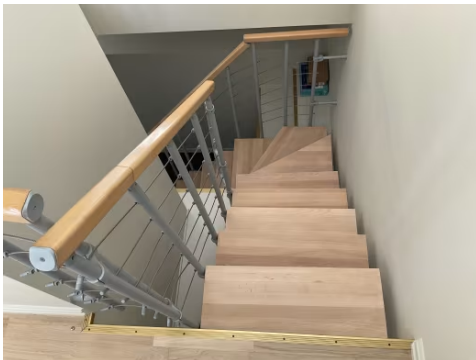
## 6.6 Trapp

| TG 2 pga: Trappen er en åpen tretrapp. Åpninger mellom trinn er over 10cm og utgjør en risiko for små barn og dyr. | |
| Trappen mangler håndløper langs veggen som er et krav iht dagens forskrift. | |

Det anbefales å redusere avstanden mellom trinn slik at åpningen ikke overstiger 10cm.

Håndløper på veggen for bedre sikkerhet anbefales etablert.

Det er et trinn som er litt løst, anbefales å feste dette bedre.

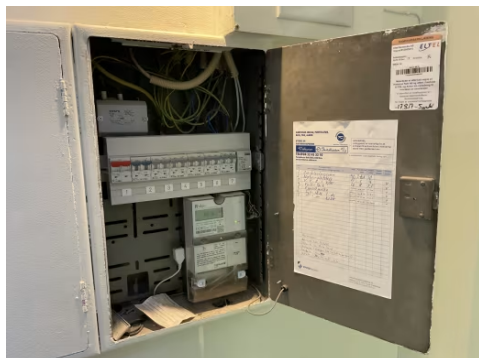
## 6.9 Elektrisk

| Sikringsskapet er plassert i felles trappeoppgang med automatsikringer. | |
| Er det manglende samsvarserklæring på arbeider utført etter 01.01.1999? | Ja |

Boligen har et elanlegg uten dokumentasjon. Det bør gjennomføres en utvidet el-kontroll av en kvalifisert elektroaglig person, og nødvendige tiltak vurderes deretter.

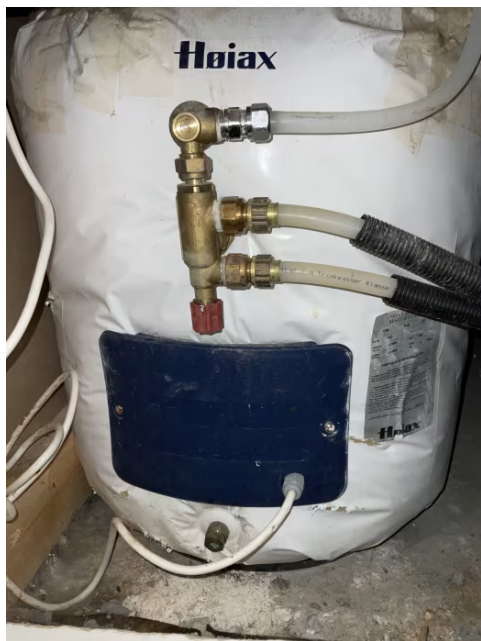
## 6.10 Varmtvannsbereder

TG 2 pga: Bereder er plassert i tørt rom, og er ikke lekkasjesikret med automatisk vannstoppventil.

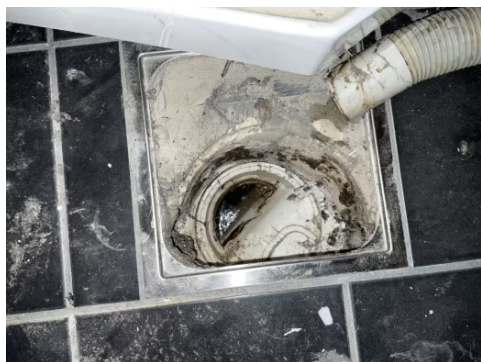
## 6.12 Våtrom: Bad/wc

Har membran/tettesjikt nådd en alder som gir økt risiko for skader eller følgeskader? Ja

TG 2 pga: Det er ikke etablert noen drensåpning for synliggjøring av eventuell lekkasje fra innebygget sisterner, og det er ikke framlagt noen dokumentasjon på annen godkjent løsning.

Det anbefales å lage en lekkasjeåpning under toalettet.
