# Tilstandsrapport

Fritidsbolig

Brattvollvegen 22, 2864 FALL

# gnr. 64, bnr. 51

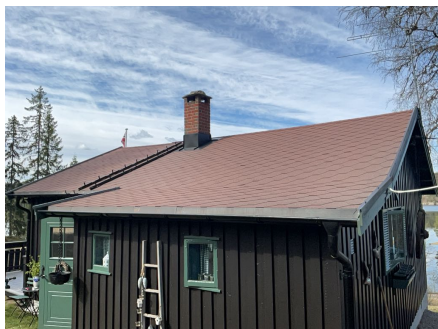
### Nedløp og beslag

Utvendige beslag, takrenner og nedløp i metall. Takrenner skiftet i ca 2019.

Takvannet ledes ikke vekk fra bygningen. Dette påfører konstruksjonene (ringmur, grunnmur, drenering og fuktsikring) unødvendig høy fuktbelastning. Anbefaler at man kobler et 3-4m langt overvannsrør til nedløpet. Røret legges oppå terrenget eller graves ned vekk fra grunnmuren/bygningen.

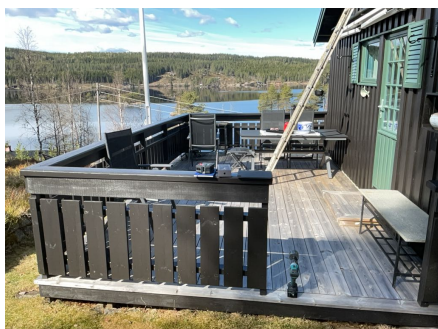
## TG 2 Utvendige trapper

Trapper utført i treverk. Trapper som står under åpen himmel vil alltid ha vedlikeholdsbehov, dette må påregnes.

Rekkverk anbefales utbedret.

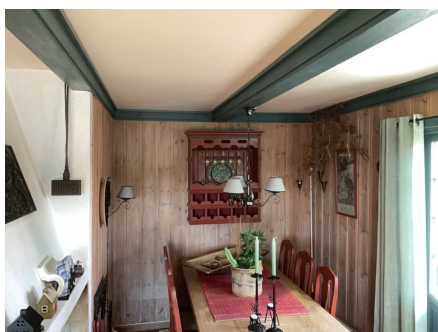
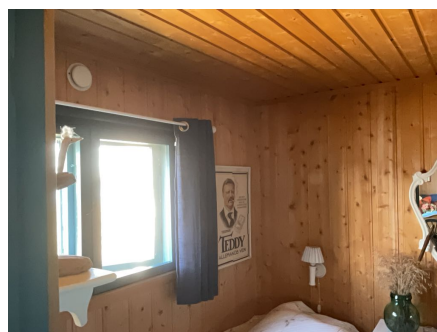
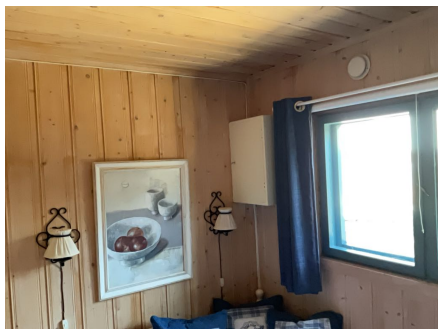
## TG 2 Etasjeskille/gulv mot grunn

Etasjeskille er utført i trekonstruksjoner. Målt høydeforskjell på over 15 mm gjennom hele rommet.

Tilstandsgrad 2 gis med bakgrunn i standardens krav til godkjente måleavvik.

- Det er målt høydeforskjell på mellom 15-30 mm gjennom hele rommet. Tilstandsgrad 2 gis med bakgrunn i standardens krav til godkjente måleavvik.
- Målt høydeforskjell på mellom 10 - 20 mm innenfor en lengde på 2 meter. Tilstandsgrad 2 gis med bakgrunn i standardens krav til godkjente måleavvik.

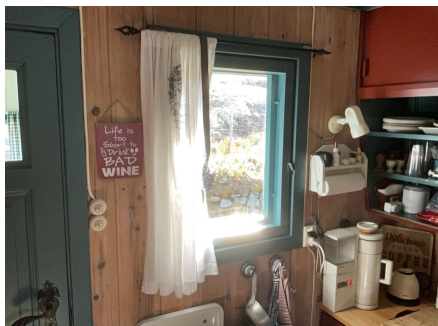
### TG 3 Avtrekk

- Det er registrert avvik med avtrekk.

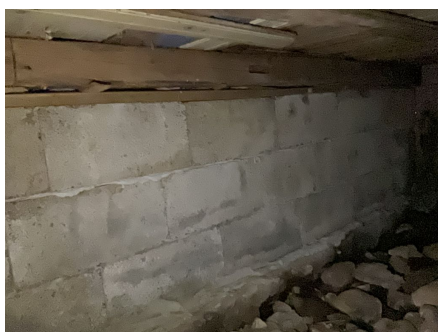
### TG 2 Fuktsikring og drenering

Drenering på østsiden av hytta ble fornyet i 2018. Opplyst av eier.  
Tilstandsgrad 2 gis på grunn av alder på resterende deler av drenering.

Stedvis fall på terreng mot bygning, dette er avvik fra dagens krav. Anbefalt fall på terreng er 1:50, 3 m fra grunnmur. (Det vil si jevnt fall på minimum 60 mm, 3 m fra grunnmur). Taknedløp er avsluttet over bakken uten utkast.
