**aktiv.**

Brattvollvegen 22, 2864 FALL

**Sjarmerende hytte ved idylliske  
Trevatn - 2 soverom - strøm - fine  
uteplasser - solrik tomt -  
naturskjønne omgivelser.**

# Tilstandsrapport

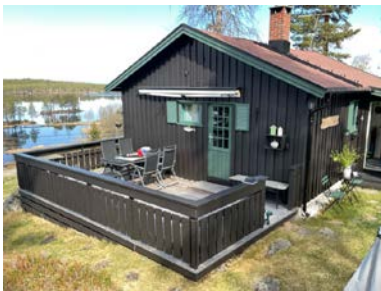
## TG 1 Veggkonstruksjon

Yttervegg i isolert bindingsverk som var normal byggeskikk på oppføringstidspunktet. Stående utvendig trekledning.

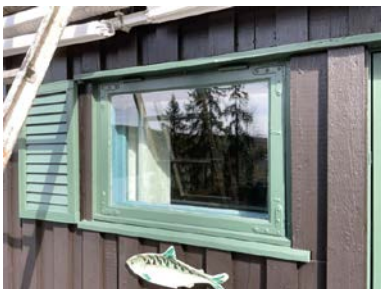
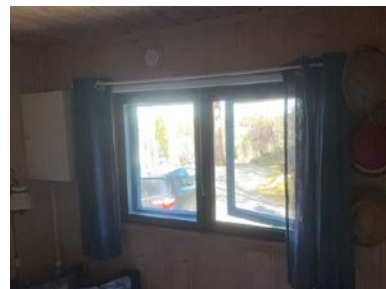
### Vurdering av avvik:

- Det er påvist at enkelte vinduer er vanskelig å åpne/lukke.
- Det er avvik:

- Tiltak:

Det er ikke behov for strakstiltak siden vinduene fungerer i dag, men ut ifra alder kan skader eller punkteringer oppstå på eldre vinduer. Kontroll og justering er nødvendig.

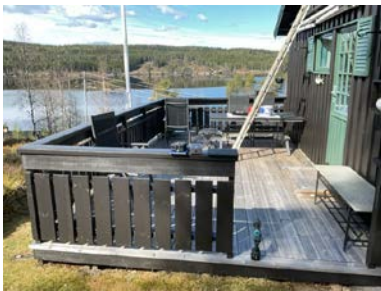
Balkong med utgang fra stue. Konstruksjoner, overflater, rekkverk og håndlist i treverk. Fundamentert med blokker direkte på grunn. Verandaene synes å oppfylle sin tiltenkte funksjon. Det er registrert enkelte skjevheter. Forenklet konstruksjon som krever ekstra ettersyn og vedlikehold, dette må påregnes. Verandaer som står under åpen himmel og utsatt vær vind/være vil alltid ha vedlikeholdsbehov, dette må påregnes.

Årstall: 2018

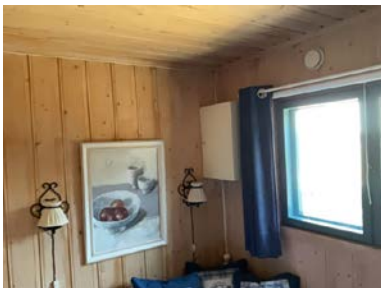
## TG 2 Etasjeskille/gulv mot grunn

Etasjeskille er utført i trekonstruksjoner. Målt høydeforskjell på over 15 mm gjennom hele rommet.

Tilstandsgrad 2 gis med bakgrunn i standardens krav til godkjente måleavvik.

- Det er målt høydeforskjell på mellom 15-30 mm gjennom hele rommet. Tilstandsgrad 2 gis med bakgrunn i standardens krav til godkjente måleavvik.
- Målt høydeforskjell på mellom 10 - 20 mm innenfor en lengde på 2 meter. Tilstandsgrad 2 gis med bakgrunn i standardens krav til godkjente måleavvik.

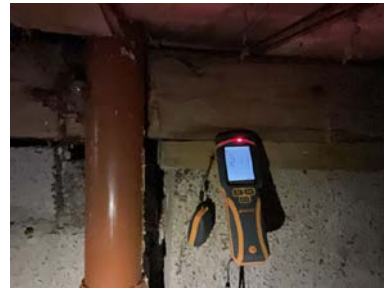
### Vurdering av avvik:

- Det er avvik:

Fuktmåling ble foretatt, jeg målte verdier over grenseverdier for skadelig fukt og dette er en indikasjon på at trevirke er utsatt for fuktpåkjenning. Utvendig terreng ligger høyere enn krypekjeller, dette gir økt risiko for fuktinnsig.

- Tiltak:

Ventiler for friskluft anbefales montert.

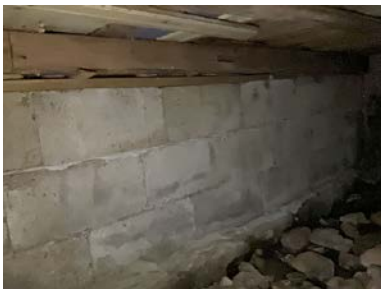
### Byggegrunn

Ringmur av Leca blokker. Krypekjeller er en risikokonstruksjon, det vil si en konstruksjon som erfaringsmessig har høy skadefrekvens.

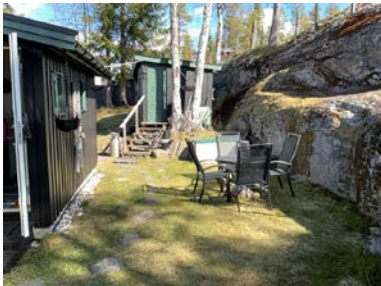
### TG 2 Fuktsikring og drenering

Drenering på østsiden av hytta ble fornyet i 2018. Opplyst av eier.  
Tilstandsgrad 2 gis på grunn av alder på resterende deler av drenering.

Viktig å lede vann bort fra fundamentene. Dette for å unngå belastning på mur/betong, hindre vanninntrenging og bevare lang brukstid på bygningsdelene under bakken. Fukt inn i konstruksjoner vil potensielt kunne føre til kapilærsug/fuktopptrekk i konstruksjoner rundt og kunne påføre store skader og kostnader.

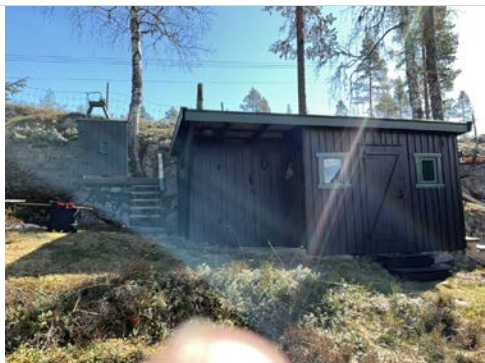
### Bod

Bod/toalettrom

Bygningen har vedlikeholdsbehov.
