# Tilstandsrapport

Fritidsbolig

Strandbakken 8, 2879 ODNES

Rapportdato: 22.08.2025

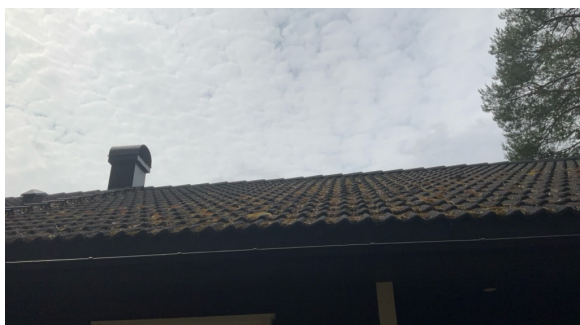
- Det er avvik:
- Taktekking er delvis mosegrodd.

Taktekking er delvis mosegrodd.

- Tiltak:
- Mose anbefales fjernet fordi det forkorter levetiden til tekkingen.

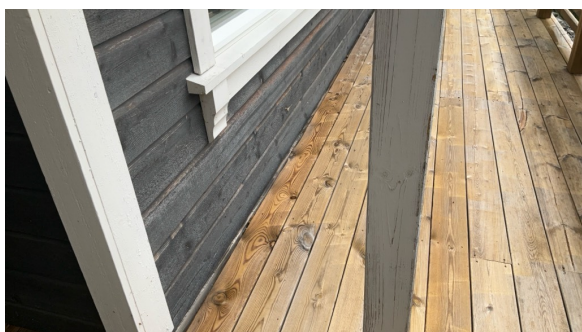
- Det er avvik:
- Områder med værslitt panel/ omramminger/ etc.

Kledning er stedvis værslitt og trenger overflatebehandling.

- Tiltak:
- Vedlikeholdsarbeider må påregnes.

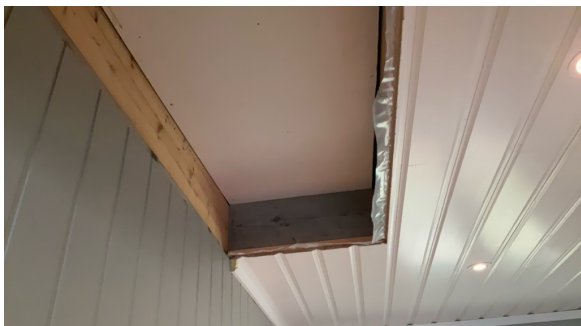
- Det er avvik:
- Det er ikke montert isolert loftsluke som tetter mellom varm og kald sone.
- Takkonstruksjonen har begrenset/ikke lufting, noe som kan gi kondens og fuktskader. Skade som følge av manglende lufting er ikke registrert, men kan være skjult.

Provisorisk loftsluke. Bør skiftes ut med isolert luke med pakninger.

- Tiltak:
- Det bør monteres isolert loftsluke med pakning. Ved uisolert loftsluke kan det oppstå uønsket varmetap med påfølgende kondensering.
- Dårlig lufting og luftlekkasjer kan erfaringsmessig gi kondensskader og isdannelser på den kalde årstida. Gjentatte påkjenninger av is og kondens vil med årene skape behov for vedlikehold og utskifting av bygningsdeler. Det må forventes påkostninger i form av vedlikehold.

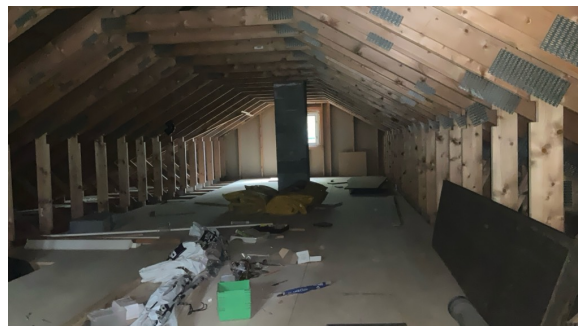
Loftet har begrenset ventilering. Ventilert i raft og gavl anbefales montert.

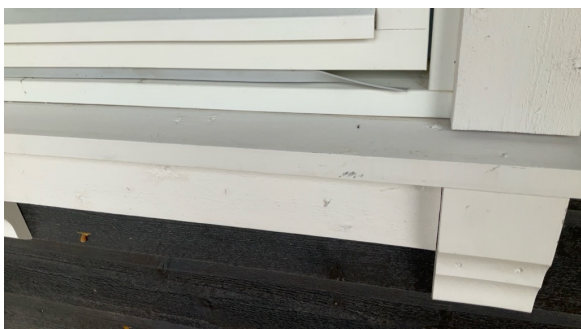
Det er ikke monter beslag over og under vinduer.

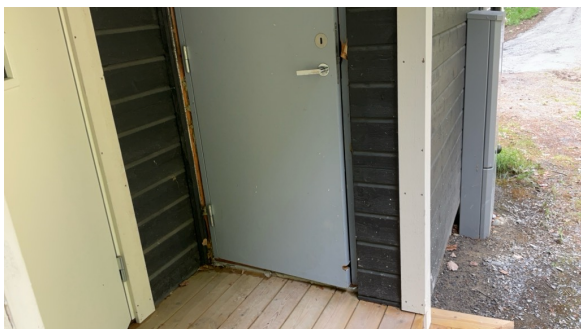
Midlertidig dør er innsatt til utvendig bod. Døren har skader og innsetting bærer preg av ufagmessig arbeid.

Dør må skiftes for å lukke avvikene.

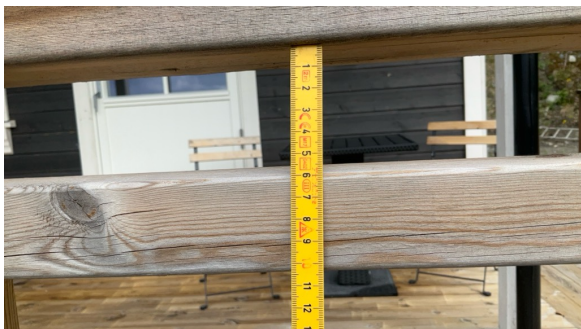
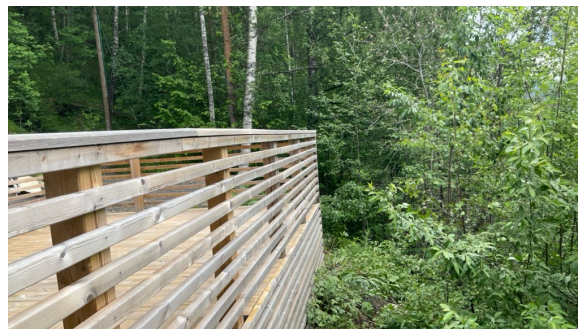
Skjevheter er registrert på den søndre delen av terrassen.

Rekkverkhøyde må økes til 100 cm og avstand mellom spilene må endres til dagens krav for å lukke avvikene.

For å få en stabil konstruksjon, må det påregnes å isolere rundt fundamenter.

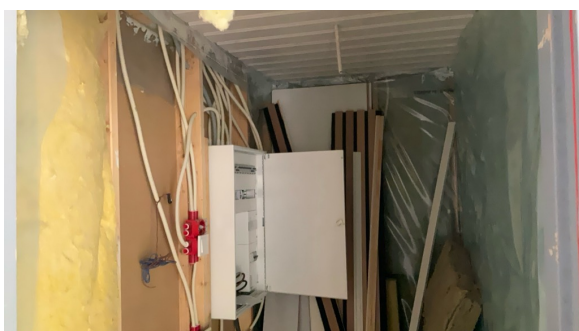
Sportsbod er ikke ferdigstilt.  
Vegger er ikke ferdig isolert og plastet. Tiltak anbefales for å unngå varmetap og konensproblematikk.

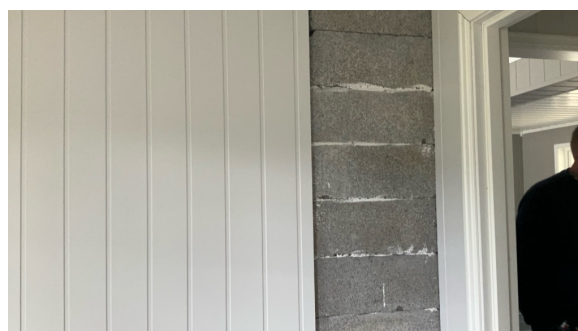
Pipe er ikke pusset/ forblendet mot soverom.

Pipe er ikke pusset på mot soverom og på loftet.

Pipe må pusses/behandles.

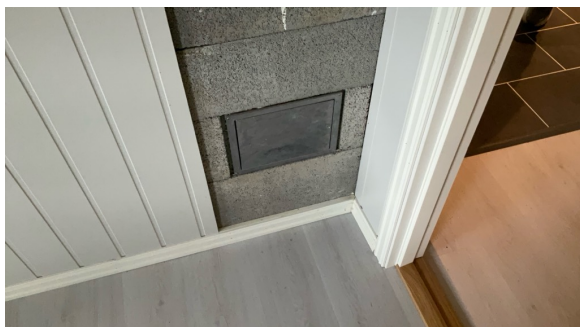
Ildfast plate mangler på gulvet under sotluke

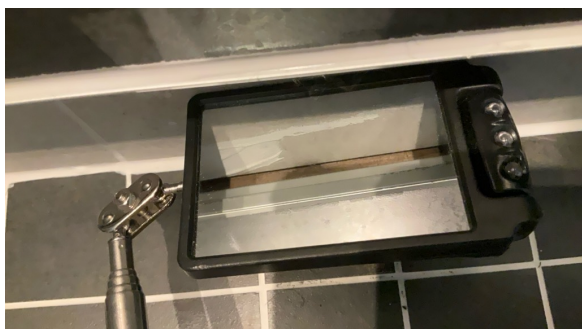
- Det er avvik:
- Det er vindu i våtsonen.
- Baderomsplater er ikke montert i henhold til leverandørens anvisning. Det er spalte mellom sokkelflis og bunnlist på baderomsplater som gjør at vann kan trenge inn i konstruksjonen bak. Det er ikke kontinuerlig tettesjikt i overgang flis og baderomsplater.

Det er spalte mellom sokkelflis og bunnlist på baderomsplater som gjør at vann kan trenge inn i konstruksjonen bak.

(bilde tatt før silikon ble påført).

- Tiltak:
  - Vindu er beskyttet mot fuktpåkjenning, men plasseringen i våtzone kan føre til vanninntrengning i konstruksjonen.
  - For at våtrommet skal ha tilstrekkelig tettesjikt må membran/ tettesjikt utbedres. Ikke fungerende tettesjikt øker risikoen for at fukt kan trekke opp i konstruksjonen som igjen kan føre til fuktskader.
- Ikke tilstrekkelig tettesjikt på våtrommet medfører høy risiko for at konstruksjonene ikke vil tåle vanlig bruk av vann eller lekkasjer. Dette kan føre til fuktskader på tilstøtende konstruksjoner.

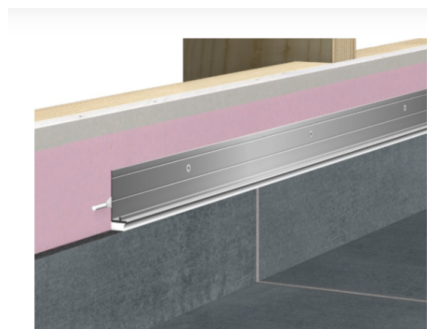
I henhold til TEK 17 skal gulvmembran og veggmembran ha en overlapp på minimum 25mm.

Dette er ikke ivarettatt på dette våtrommet.

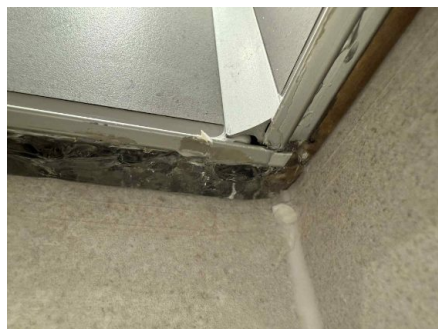
Bilde fra selger: Det er tettet med silikon mellom bunnlist på baderomsplater og sokkelflis på vegg.

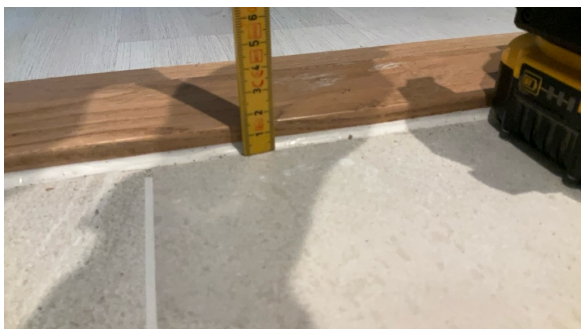
- Det er avvik:
- Gulvet har ikke tilstrekkelig fall mot sluk.
- Det er ikke tilstrekkelig sikring av lekkasjevann ved dørterskel.

- Det er ikke tilstrekkelig sikring av lekkasjevann ved dørterskel. Membran skal ha 15mm oppbrett ved terskel for å begrense eventuelt lekkasjevann.

- Tiltak:
- Vær oppmerksom ved bruk. Det vil sjelden være økonomisk rasjonelt å utbedre fall til sluk som et enkeltstående tiltak. Det kan forekomme vannansamlinger på gulv. Om kjøper har andre brukskrav, kreves det utbedring eller utskifting. Ved en eventuell renovering, påse at våtrommet bygges med riktig fall til sluk. Bruker av våtrommet oppfordres til å vurdere konsekvens av sin bruk.
- Ved eventuell lekkasje er det fare for at vann ikke føres til sluk. Fuktskader på konstruksjon kan oppstå. Gulvet skal avgrenses av en oppkant med vanntett sjikt på minst 25 mm på alle sider, unntatt mot døråpning der oppkanten må være minst 15 mm over ferdig gulv. Oppkant ved døråpning er under 15mm over ferdig gulv.

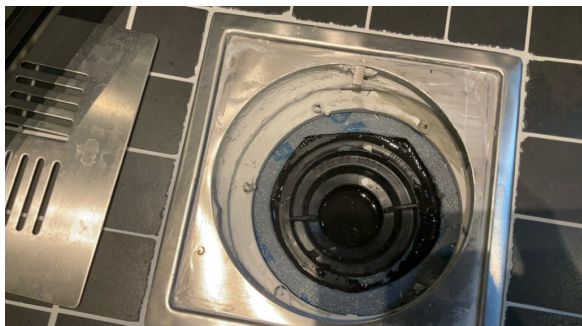
Plastsluk med synlig slukmansjett.

Slukmansjett er ikke tilstrekkelig mettet med smøremembran.

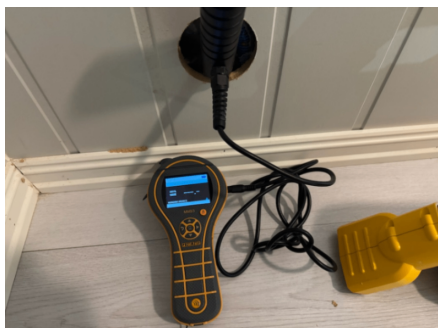
Fuktmåling med pigg mot våtrom: Det ble ikke målt forhøyde fuktverdier ved hulltaking på befaringstidspunktet.

Det ble registrert plast/diffusjonssperre på soverromsside. Dette er ikke en anbefalt løsning.

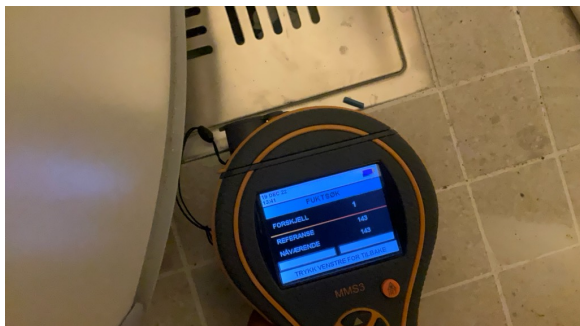
Sluk lot seg ikke åpne da varmtvannsbereder er plassert delvis oppå slukrist.

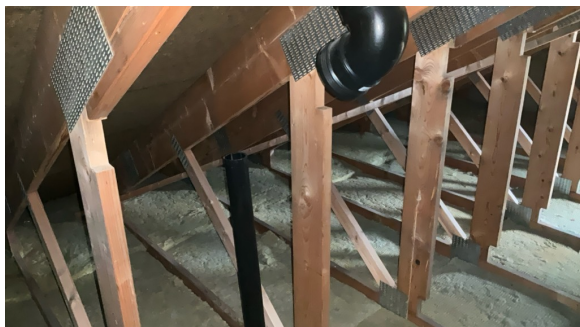
- Det er avvik:
- Lufting fra avløp er ikke korrekt utført, bør føres over tak. Det er ingen synlige tegn til at det er montert tilfredsstillende sekundærlufting (vakuumentil) som høyeste punkt.

- Tiltak:
- Lufting bør føres over tak eller montere tilfredsstillende sekundærlufting (vakuumentil) for å unngå vakuum i rørsystemet. Dette vil sikre riktig funksjon og forhindre vond lukt.

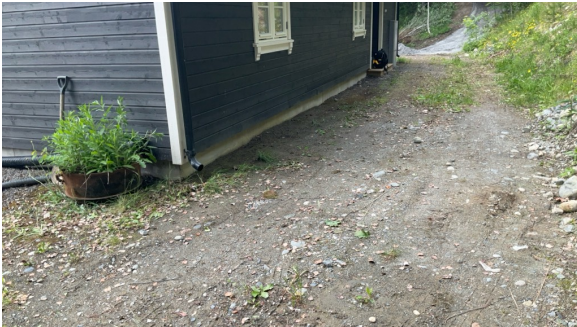
Stedvis fall på terreng mot bygning, dette er avvik fra dagens krav. Anbefalt fall på terreng er 1:50, 3 m fra fundamentene. (Det vil si jevnt fall på minimum 60 mm, 3 m fra fundamentene). Regnvann og smeltevann må ikke renne inn mot bygningen, vann fra taknedløp må ledes bort. Fuktsikring er normalt ikke dimensjonert for å ta unna takvann.

Stedvis fall på terreng mot bygning, dette er avvik fra dagens krav. Anbefalt fall på terreng er 1:50, 3 m fra fundamentene. (Det vil si jevnt fall på minimum 60 mm, 3 m fra fundamentene).

Viktig å lede vann bort fra fundamentene. Terrengforholdet fører til at overflatevann kan ledes til boligen. Dette kan føre til fuktskader. Det anbefales å etablere fall vekk fra boligen eller en ledegrøft for overvann. For å få tilstandsgrad 0 eller 1 så må fallforhold på terreng endres.
