# Nedre Bakklandet 6 7014 TRONDHEIM

## Tilstandsrapport Eierskifte

Rapportdato: 5.3.2026 (Gyldig til 5.3.2027)

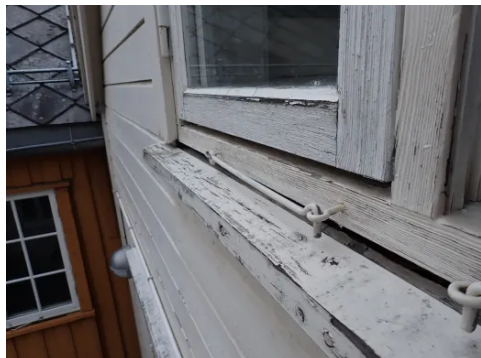
Malingsavflassing og manglende beslag.

Det anmerkes sprekk i det innerste glasset i takvindu på stue. Selger opplyste at det er innhentet tilbud på utskifting av vinduet og at denne prisen ligger på rundt 20 000,-  
Det ble registrert slitasje med blant annet rustdannelser, malingsavflassing og manglende utvendige beslag på vinduer med koblet glass og isolerglass fra 1988. Manglende beslag i topp og bunn av vindu kan medføre fuktinntrekk i konstruksjonen. Vinduene har behov for overflatebehandling og etablering av utvendige beslag. TG er satt pga alder og slitasje med behov for tiltak.

Vinduene har behov for overflatebehandling og etablering av utvendige beslag. Takvindu med sprekk i glass må påregnes en utskifting.

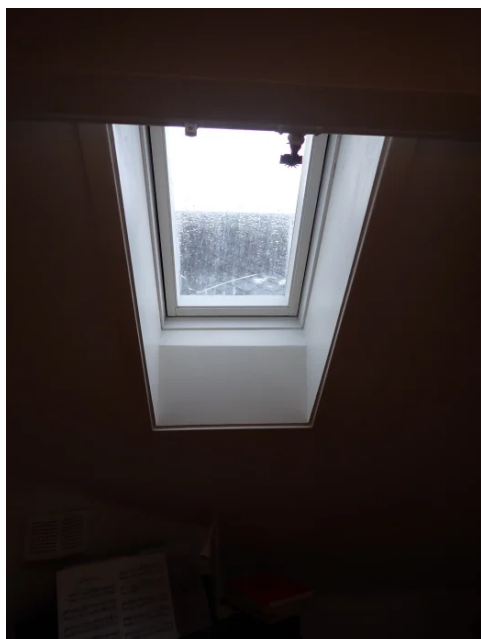
Sprekk i glass i takvindu.
