Tilstandsrapport

Boligbygg med flere boenheter

Hoffs gate 27 C, 3262 LARVIK

Befaringsdato: 15.04.2024

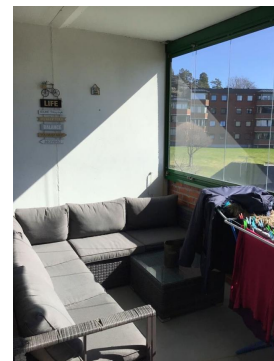
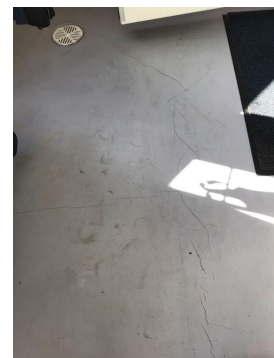
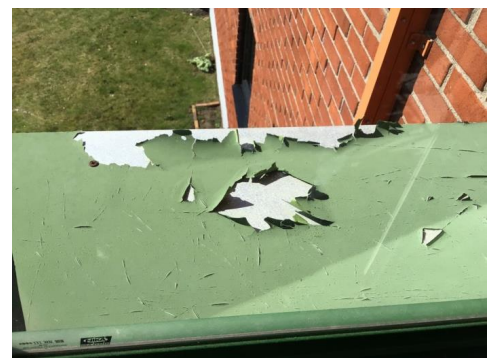
Noe slitasje på beslag og sprekker på dekke.

Utbedre slitasje og sprekker

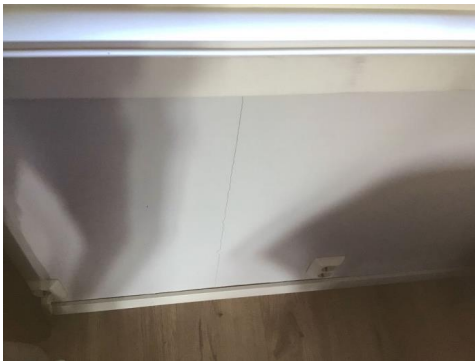
Normal slitasje. Sprekk på vegg under vindu på soverom v/stue og hull på vegg over ytterdør i entre.

Sprekk på vegg

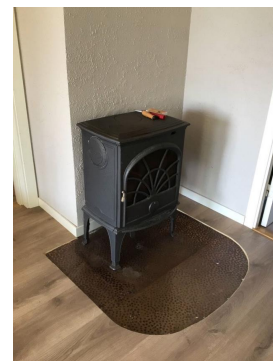
Pipestokk fra byggeår.
Feieluke ble observert i kjeller.
Det er montert ildsted av typen lukket vedovn i stue.
Siste dato for tilsyn: Ukjent

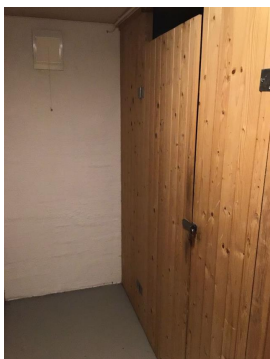
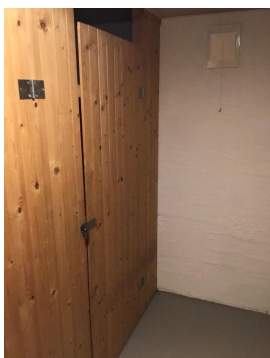
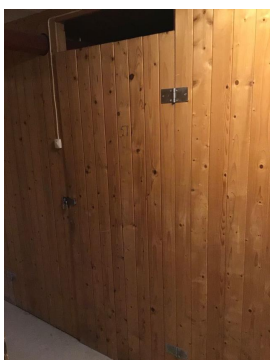
Det er 3 stk. boder i kjeller som tilhører leilighet. De er merket med nr 58. Det settes ingen TG på dette.

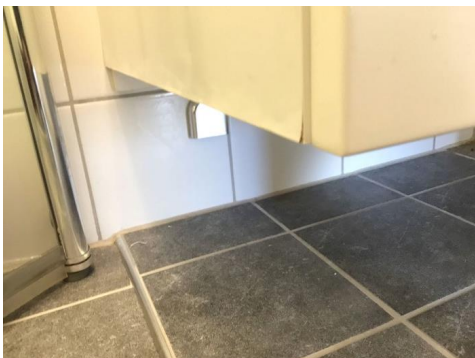
- Det er påvist skader på innredning.

Noe fuktmerker/skade på side av skap under vask.

- Lokal utbedring må utføres.

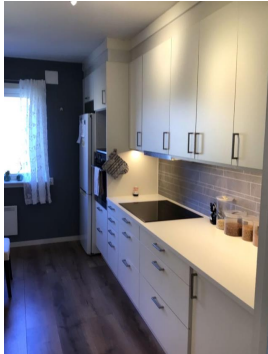
Det er montert en vifte på kjøkken. Den har avtrekk ut av rommet. Normal slitasje.

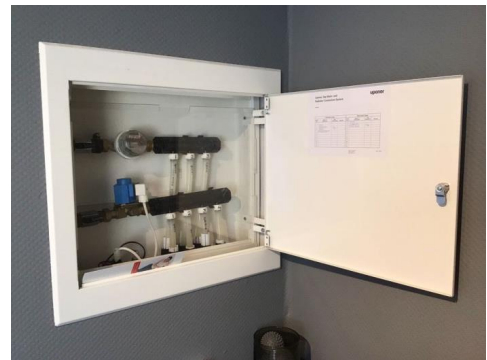
Det er montert plastrør og kobber rør. Det er rør i rør system i leiligheten. Fordeler skap er plassert på kjøkken. Hovedkran er plassert i rør i rør skap. Det er av forskjellig alder. En del nytt iht. renovering av bad og toalettrom i 2016.

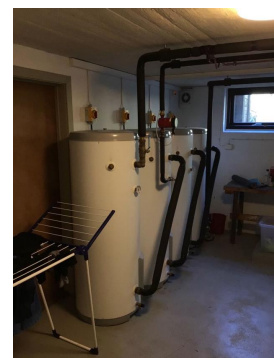
HØIAX VV-tanker på 283 liter av ukjent alder. De står plassert på vaskerom i kjeller. Det er sluk i rommet.

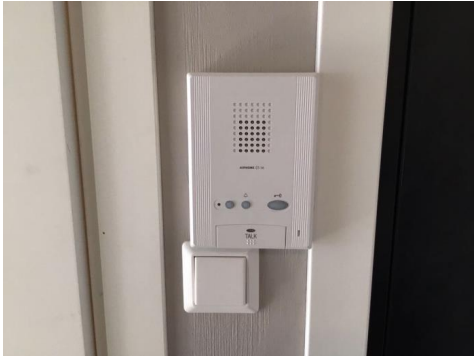
Det er montert calling anlegg m/døråpner i leiligheten.
