Tilstandsrapport

Fritidsbolig

Hanevikvegen 154 , 5307 ASK

Oppdragsnr.: 20932-3289

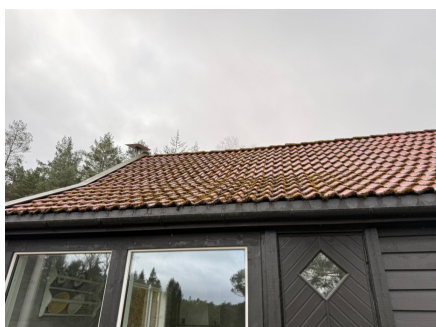
TG 2 Nedløp og beslag

- Mer enn halvparten av forventet brukstid er passert på renner/nedløp/beslag.
- Mangelfull bortledning av vann fra taknedløp ved grunnmur.

Takrenner og nedløp bør kontrolleres jevnlig for skader, lekkasjer og blokkeringer. Rensing anbefales minst én gang i året, og oftere ved mye løvfall eller nedbør. Skadde eller slitte deler bør skiftes ved behov for å sikre god vannavrenning og hindre fuktskader.

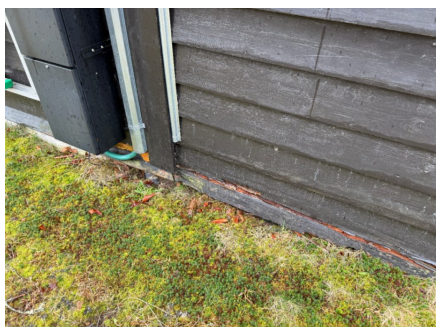
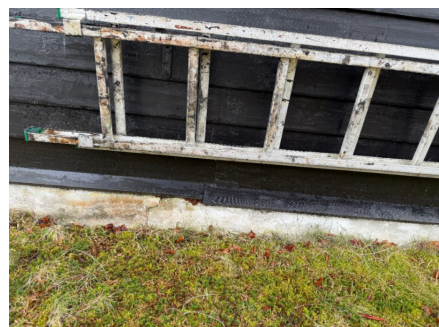
- Det er påvist andre avvik:
- Manglende lufting bak kledning.
- Spredte råteskader.
- Kort avstand mellom terreng og kledning.

- Andre tiltak:
- Lufting bør utbedres hvor denne ikke er tilfredsstillende. Løsningen var vanlig da bygget ble oppført, men medfører økt risiko for fukt og råte i kledning samt bakenforliggende konstruksjoner.
- Det må påregnes vedlikehold og lokale reparasjoner. Manglende vedlikehold/utskifting kan medføre risiko for skader på yttervegg over tid.
- Det anbefales å etablere tilstrekkelig avstand mellom terreng og kledning for å unngå fuktopptrekk og skader på kledning.

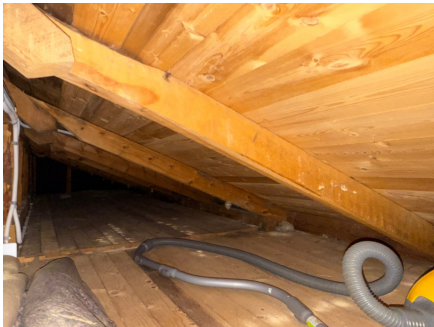
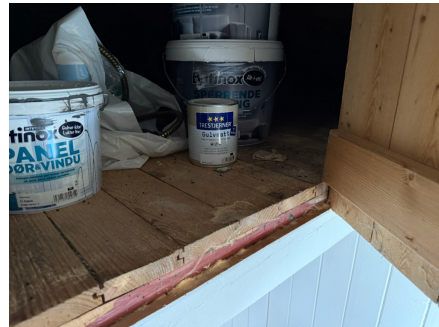
TG 2 Takkonstruksjon/Loft

- Det er påvist andre avvik:
- Spor etter stripet borebille (mit).
- Symptomer på aktivitet etter skadedyr.

- Andre tiltak:
- Overvåk tilstanden vedr. stripet borebille og foreta behandling ved behov. Vedvarende angrep over tid vil kunne svekke treverkets bæreevne.
- Det anbefales å gjennomføre nærmere kartlegging for å avklare om det foregår aktiv skadedyraktivitet. Eventuelle inngangspunkter bør tettes, og skader utbedres. Ved bekreftet aktivitet bør fagkyndig skadedyrkontroll benyttes for videre tiltak og oppfølging.

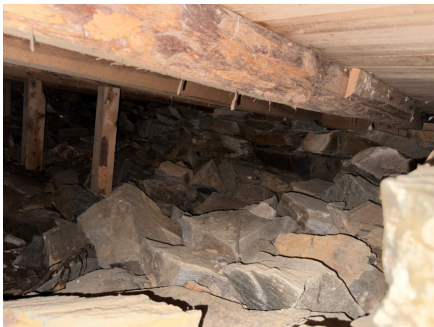
- Det er påvist andre avvik:
- Fuktig miljø i blindkjelleren, trolig fra diffusjon, kondens eller direkte innsig.
- Begrenset tilkomst for inspeksjon.

- Andre tiltak:
- Det bør foretas tiltak for å redusere fuktighet i blindkjeller. Høy luftfuktighet over tid gir stor risiko for muggsoppdannelse, råteskader i trekonstruksjoner og et dårlig innemiljø i boligen.
- Det bør etableres luke til blindkjeller for å kunne kontrollere og overvåke de deler av blindkjelleren som ikke er synlig for inspeksjon. Manglende inspeksjonsmulighet medfører risiko for skjulte feil/skader/mangler.
