# Tilstandsrapport

Selveierleilighet (terrassehus)

Erkleivvegen 61 G, 4707 VENNESLA

Befaringsdato: 12.03.2026

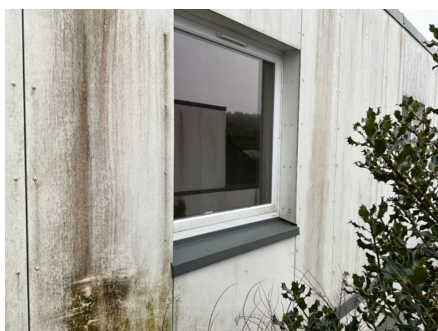
### TG 1 Vinduer

Bygningen har delvis nyere PVC vinduer med 2-lags glass.

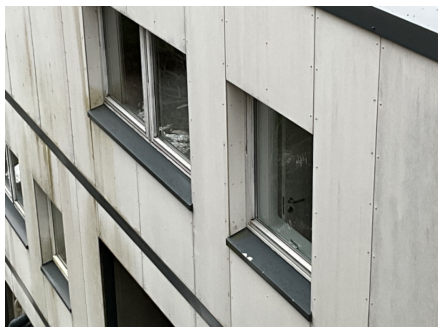
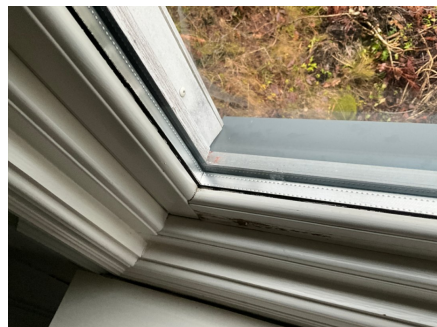
### TG 2 Vinduer - tre

- Karmene i vinduer er slitte og det er sprekker i trevirket.
- Tilstandsgrad 2 gis når bygningsdelen har vesentlige avvik. Bygningsdelen skal enten ha feil utførelse, en skade eller symptomer på skade, sterk slitasje eller nedsatt funksjon. Graden gis når bygningsdelen trenger vedlikehold eller tiltak i nær fremtid. Graden skal også brukes når delen er gammel og det er grunn til å varsle om faren for skader på grunn av alderen, eller når det er grunn til å overvåke delen spesielt på grunn av fare for større skader eller følgeskader.

- Det må påregnes noe vedlikehold og at enkelte vinduer må skiftes ut.

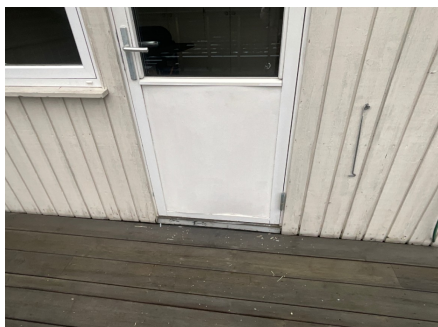
### TG 2 Dører

- Karmene i dører er værslitte utvendig og det er sprekker i trevirket.

Fuktskader i bunn av verandadør.

- Det må foretas lokal utbedring.
- Det må påregnes noe vedlikehold og at enkelte dører må skiftes ut.

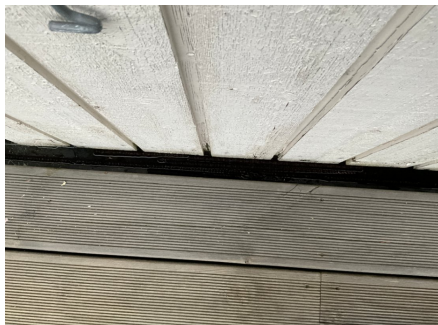
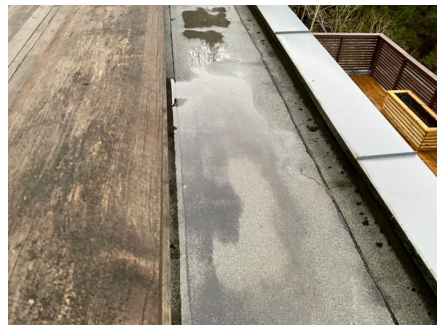
## TG 2 Balkonger, terrasser og rom under balkonger

- Balkong/terrasse ligger over innredede boligrom, usikker konstruksjon. Konstruksjonsutforming gir økt fare for skader.

Balkong/terrasse ligger over innredede boligrom, noe som gjør konstruksjonen særlig utsatt ved eventuell svikt i tettesjiktet. Konstruksjonsutformingen med terrasse over oppvarmede rom gir økt skadepotensial dersom vann trenger ned i konstruksjonen. Det er registrert vannansamlinger på tekkingen. Stående vann medfører økt belastning på membranen og kan redusere levetiden betraktelig. Ved slike konstruksjoner vil eventuelle lekkasjer kunne føre til fuktskader i underliggende konstruksjoner før forholdet nødvendigvis blir synlig fra innsiden. Konstruksjonen vurderes som en risikokonstruksjon.

Stående vann og høy alder på tettesjiktet øker risikoen for lekkasjer og fukttinntrengning i konstruksjonen. Dersom membranen mister sin funksjon kan vann trenge ned i underliggende etasjeskiller og føre til fuktskader, råte eller skader på innvendige overflater og konstruksjoner.

- Det må gjennomføres ytterligere undersøkelser.

Det anbefales nærmere undersøkelser av oppbygningen og tilstanden til tettesjiktet. Tiltak for å sikre tilfredsstillende fall og avrenning bør vurderes. På bakgrunn av ukjent alder, tilstand og registrerte forhold må det påregnes tiltak på membran/tettesjikt for å sikre konstruksjonen mot videre fuktbelastning.

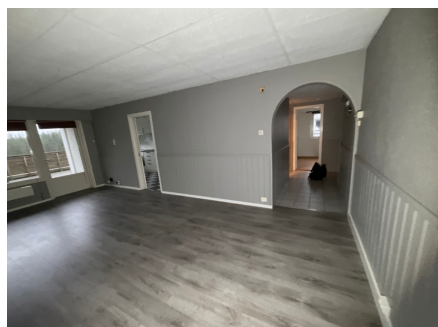
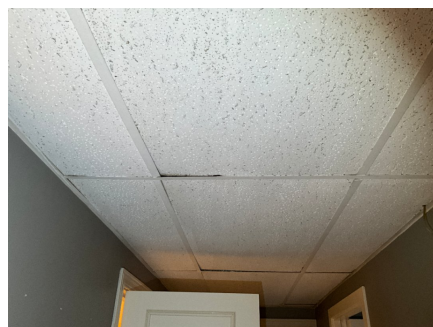
### TG 2 Overflater

- Det er påvist skader på overflater.

Skader på takflatene og flere ufagmessig løsningen og overganger på gulv. Knekte fliser i gangen.

- Gjennomføre ytterligere undersøkelser og foreta utbedring av skade.

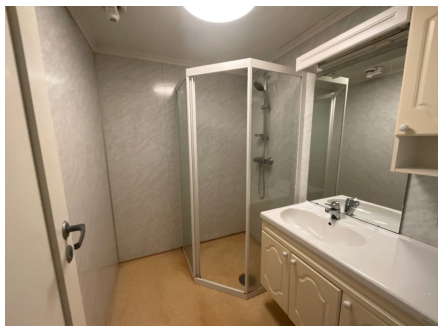
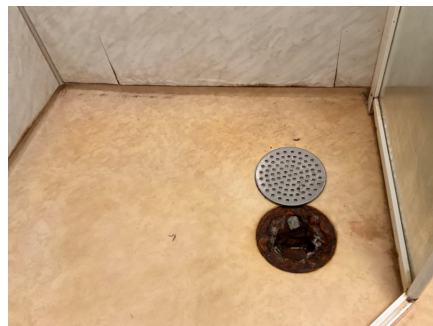
Fuktskader i dusjen.

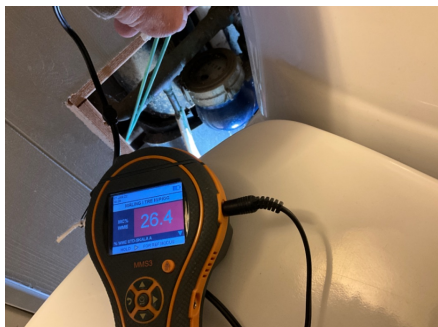
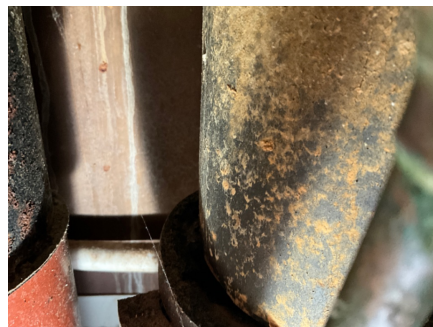
Hulltaking er ikke foretatt da det er tilgang på baksiden av våtsone for dusjen. Fuktkvotemåling (vekt%) i konstruksjonen ble målt til 24 vektprosent.

- Hulltaking er foretatt og det er påvist avvik i konstruksjonen.
- Ved fuktmåling i nedre del av vegg mot våtsone fra tilstøtende rom, måles høye fuktverdier.

Ved renovering av rommet må det påregnes skader i konstruksjonen.

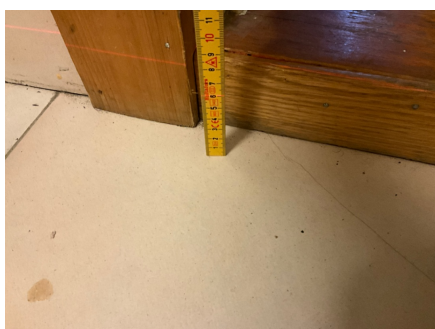
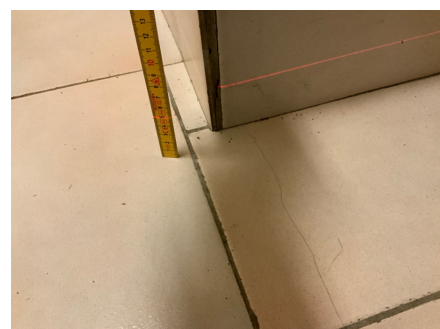
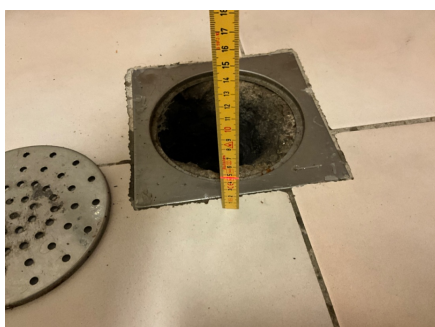
### Overflater Gulv

- Det er påvist at noen fliser har bom (hulrom under).
- Det er påvist sprekker i fliser.
- Det er ved vanntest påvist at vann renner mot dør.

Gulvet har motfall og flere store sprekker i overflatene.

- Overflater må utbedres eller skiftes.
- Slike riss/sprekker kan indikere bakenforliggende fuktskader, og konstruksjonen bør observeres jevnlig for å vurdere utvikling.

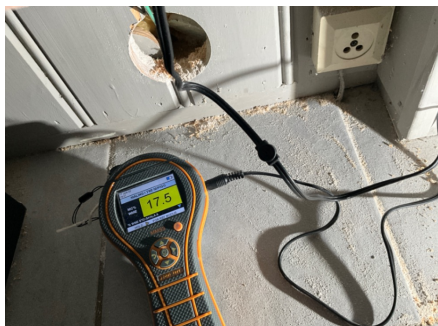
Hulltaking er foretatt og det er påvist avvik i hulltakingen. Hulltaking er foretatt i gangen bak våtsone for vasken. Fuktkvotemåling (vekt%) i konstruksjonen ble målt til 17.

- Hulltaking er foretatt og det er påvist avvik i konstruksjonen.
- Det er registrert symptom på fuktskader.

Forhøyet fuktnivå indikerer fuktpåvirkning i konstruksjonen og det er risiko for utvikling av fuktskader.

Det må påregnes åpning av konstruksjonen og utbedring av skadet materiale i forbindelse med oppgradering av rommet.

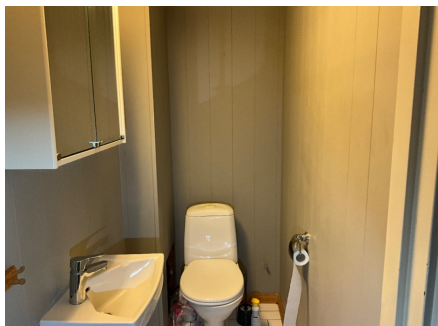
- Toalettrom har kun naturlig avtrekk fra rommet, NS 3600 krever mekanisk avtrekk for å kunne gi TG 0/1.
- Det er mulig fuktskade i konstruksjonen.

Det er fuktskader i veggen mellom toalettrommet og badet.

- Det må gjennomføres ytterligere undersøkelser.
- Mekanisk avtrekk bør etableres på toalettrom.

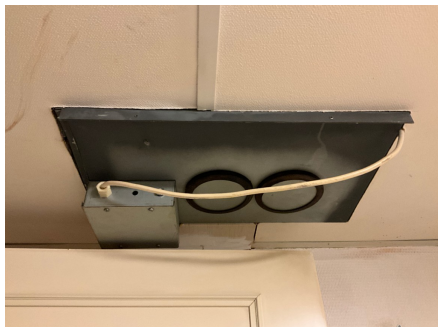
- Det er påvist mangelfull ventilasjon på ett eller flere rom i boligen.
- Ulyder i vifte på vaskerommet.

Ulyder i viften.

- Det bør etableres veggventiler/vindusventiler i alle oppholdsrom som ikke har det.
- Mangelfull ventilasjon kan gi redusert luftutskifting og økt fuktbelastning.
