Tilstandsrapport

Selveierleilighet (terrassehus)

Erkleivvegen 61 G, 4707 VENNESLA

Befaringsdato: 12.03.2026

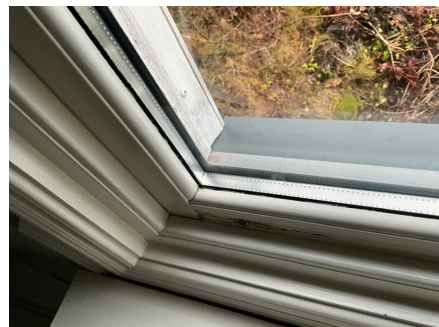
TG 2 Vinduer - tre

- Karmene i vinduer er slitte og det er sprekker i trevirket.
- Tilstandsgrad 2 gis når bygningsdelen har vesentlige avvik. Bygningsdelen skal enten ha feil utførelse, en skade eller symptomer på skade, sterk slitasje eller nedsatt funksjon. Graden gis når bygningsdelen trenger vedlikehold eller tiltak i nær fremtid. Graden skal også brukes når delen er gammel og det er grunn til å varsle om faren for skader på grunn av alderen, eller når det er grunn til å overvåke delen spesielt på grunn av fare for større skader eller følgeskader.

- Det må påregnes noe vedlikehold og at enkelte vinduer må skiftes ut.

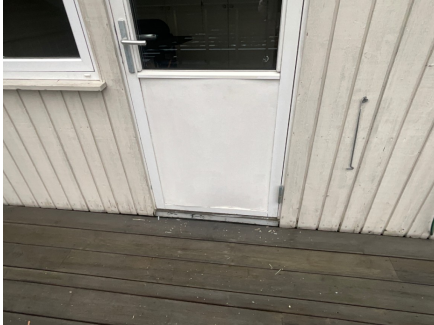
TG 2 Dører

- Karmene i dører er værslitte utvendig og det er sprekker i trevirket.
- Fuktskader i bunn av verandadør.

- Det må foretas lokal utbedring.
- Det må påregnes noe vedlikehold og at enkelte dører må skiftes ut.

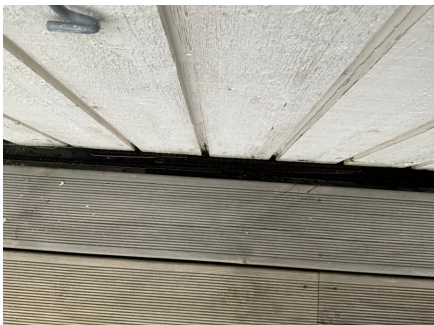
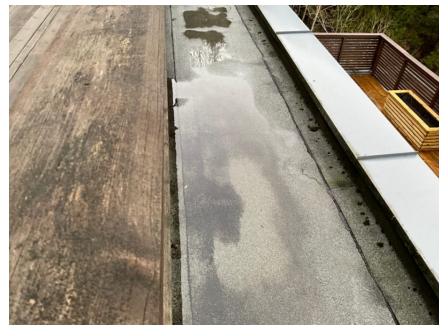
TG 2 Balkonger, terrasser og rom under balkonger

- Balkong/terrasse ligger over innredede boligrom, usikker konstruksjon. Konstruksjonsutforming gir økt fare for skader.

Balkong/terrasse ligger over innredede boligrom, noe som gjør konstruksjonen særlig utsatt ved eventuell svikt i tettesjiktet. Konstruksjonsutformingen med terrasse over oppvarmede rom gir økt skadepotensial dersom vann trenger ned i konstruksjonen. Det er registrert vannansamlinger på tekkingen. Stående vann medfører økt belastning på membranen og kan redusere levetiden betraktelig. Ved slike konstruksjoner vil eventuelle lekkasjer kunne føre til fuktskader i underliggende konstruksjoner før forholdet nødvendigvis blir synlig fra innsiden. Konstruksjonen vurderes som en risikokonstruksjon.

Stående vann og høy alder på tettesjiktet øker risikoen for lekkasjer og fuktinntrengning i konstruksjonen. Dersom membranen mister sin funksjon kan vann trenge ned i underliggende etasjeskiller og føre til fuktskader, råte eller skader på innvendige overflater og konstruksjoner.

- Det må gjennomføres ytterligere undersøkelser.

Det anbefales nærmere undersøkelser av oppbygningen og tilstanden til tettesjiktet. Tiltak for å sikre tilfredsstillende fall og avrenning bør vurderes. På bakgrunn av ukjent alder, tilstand og registrerte forhold må det påregnes tiltak på membran/tettesjikt for å sikre konstruksjonen mot videre fuktbelastning.

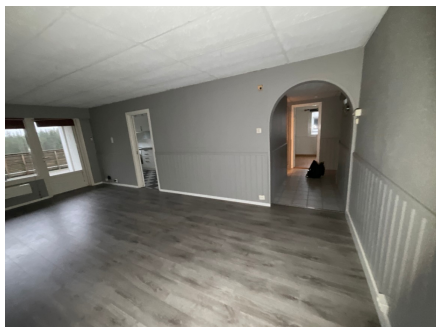
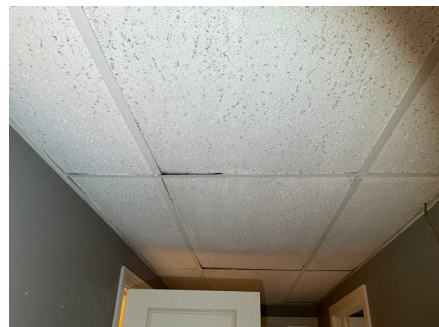
TG.2 Overflater

- Det er påvist skader på overflater.

Skader på takflatene og flere ufagmessig løsningen og overganger på gulv. Knekte fliser i gangen.

- Gjennomføre ytterligere undersøkelser og foreta utbedring av skade.

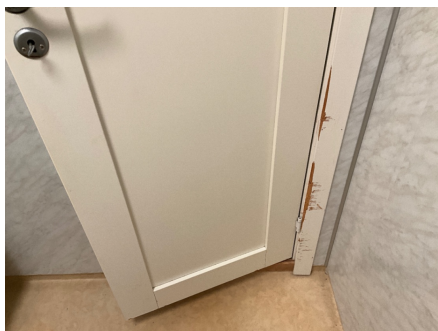
TG 2 Innvendige dører

- Enkelte av innvendige dører har en del slitasje.

- Lokal utbedring må påregnes.

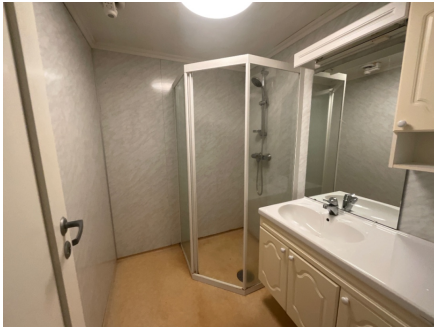
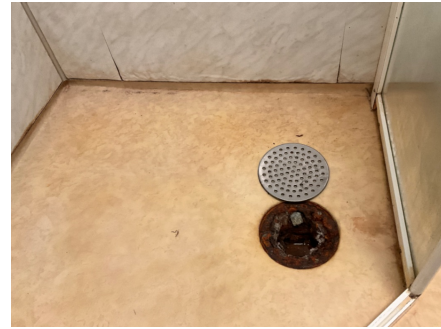
Fuktskader i dusjen.

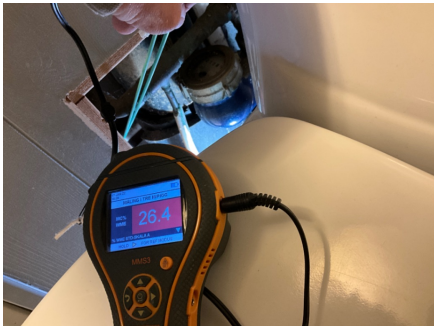
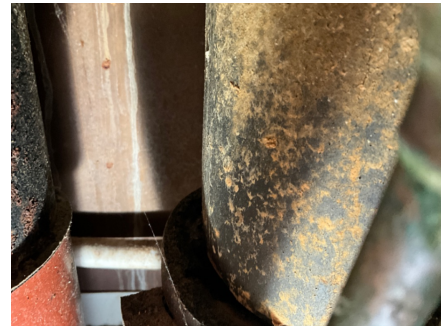
Hulltaking er ikke foretatt da det er tilgang på baksiden av våtsone for dusjen. Fuktkvotemåling (vekt%) i konstruksjonen ble målt til 24 vektprosent.

- Hulltaking er foretatt og det er påvist avvik i konstruksjonen.
- Ved fuktmåling i nedre del av vegg mot våtsone fra tilstøtende rom, måles høye fuktverdier.

Ved renovering av rommet må det påregnes skader i konstruksjonen.

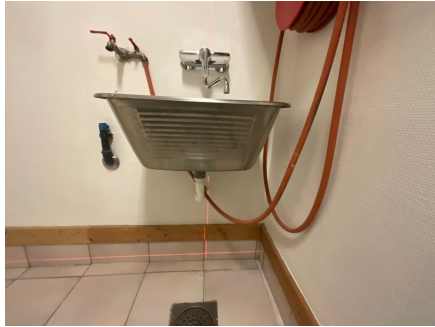
Generell

- Membran/tettesjikt må legges.
- Gliper mellom platene vil på sikt kunne resultere i fuktskade i tilliggende konstruksjoner.

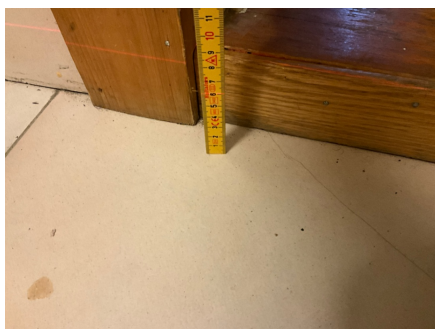
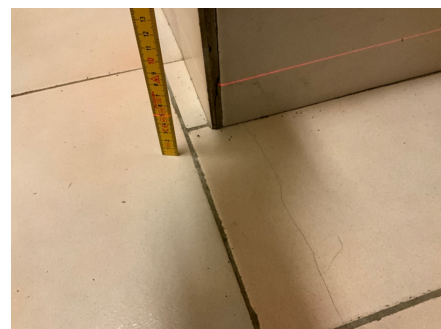
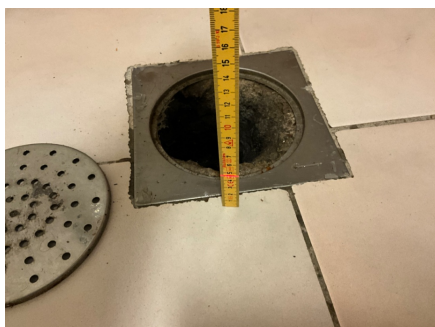
TG 3 Overflater Gulv

- Det er påvist at noen fliser har bom (hulrom under).
- Det er påvist sprekker i fliser.
- Det er ved vanntest påvist at vann renner mot dør.

Gulvet har motfall og flere store sprekker i overflatene.

- Overflater må utbedres eller skiftes.
- Slike riss/sprekker kan indikere bakenforliggende fuktskader, og konstruksjonen bør observeres jevnlig for å vurdere utvikling.

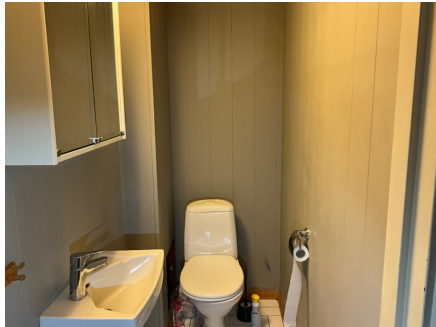
- Toalettrom har kun naturlig avtrekk fra rommet, NS 3600 krever mekanisk avtrekk for å kunne gi TG 0/1.
- Det er mulig fuktskade i konstruksjonen.

Det er fuktskader i veggen mellom toalettrommet og badet.

- Det må gjennomføres ytterligere undersøkelser.
- Mekanisk avtrekk bør etableres på toalettrom.
