# Tilstandsrapport

Horisontaldelt tomannsbolig

Museumsvegen 9A , 2406 ELVERUM

Befaringsdato: 02.02.2026

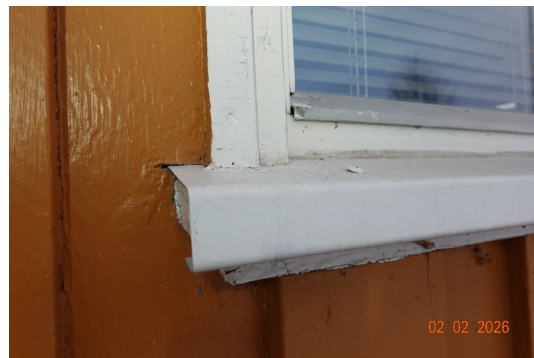
Panel er ført helt ned mot vannbrett, fare for fuktopptrekk og forvittringer.

- Det bør foretas tiltak for å bedre lufting av kledningen.

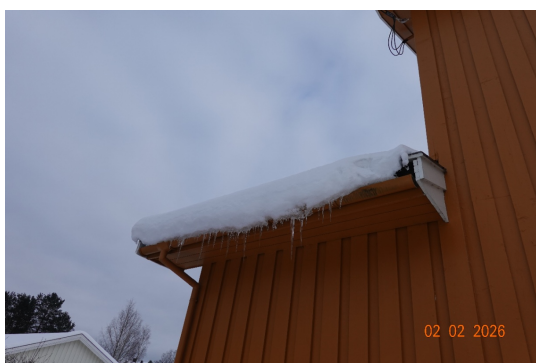
Det bør gjennomføres nærmere undersøkelser for å avdekke årsaken til istappedannelse, da dette kan skyldes varmelekkasjer eller utilstrekkelig isolasjon og ventilasjon.

Dersom tiltak ikke iverksettes, kan det oppstå økt risiko for vanninntrenging, skader på takkonstruksjonen og forverring av innklimaet.

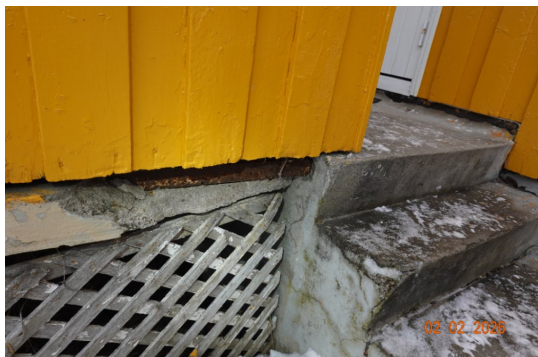
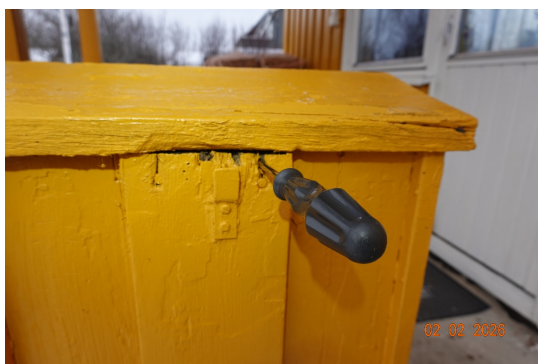
- Det er påvist fukt-/råteskader i konstruksjonen.
- Det er påvist andre avvik:

Det er påvist sprekker/avskaling i støpte dekke.  
Skjevheter i støpte pilarer.

- Andre tiltak:
- Råteskadet trekledning må skiftes ut.

Sprekkene og avskalingene i det støpte dekket bør utbedres for å hindre videre forringelse av konstruksjonen og redusere risikoen for vanninntrenging, fuktskader og redusert bæreevne.

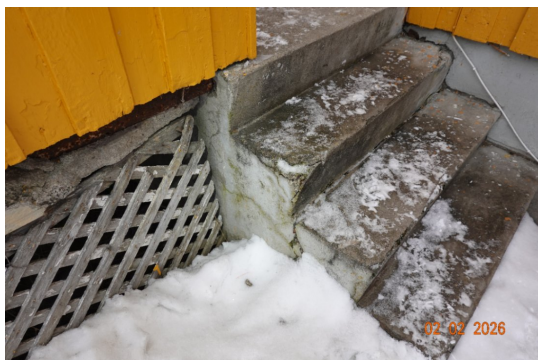
- Betongtrapp har mindre sprekker/skader

- Påviste skader må utbedres.

Sprekkene og skadene i betongtrappen bør utbedres for å hindre videre forringelse og redusere risikoen for økte skader eller svekket sikkerhet ved bruk.

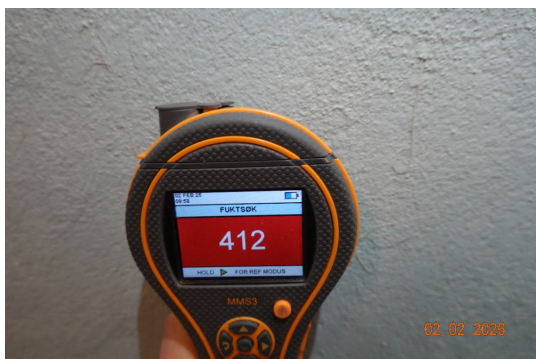
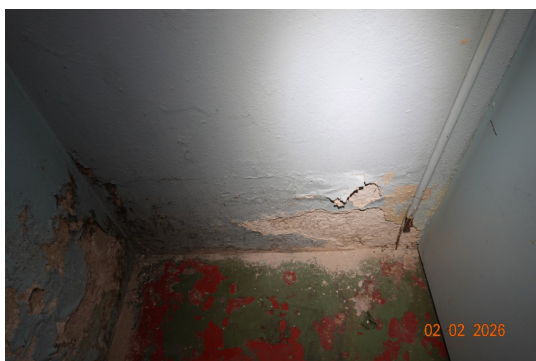
- Det er påvist indikasjoner på noe fuktgjennomtrenging i kjellergulv.
- Det er påvist indikasjoner på noe fuktgjennomtrenging inn i kjellermur.

Steder med saltutslag på kjelleryttervegger, etter fuktgjennomgang i veggene.

Saltutslag dannes når fuktighet trenger gjennom murkonstruksjoner og transporterer saltmineraler ut til overflaten. Når vannet fordampes blir det krystalliserte saltet liggende igjen på overflaten av murverket eller betongen.

Det er foretatt fuktsøk med fuktindikator i kjeller. Ved bruk av fuktindikator ble det målt fuktvariasjoner.

- Det påviste fuktnivå gir grunn til å overvåke konstruksjonen jevnlig for å se utvikling over tid, og eventuelt foreta tiltak for å unngå fuktskader.

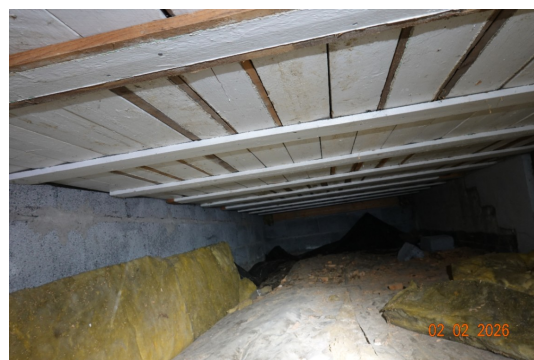
Krypkjellere er på generelt grunnlag en risikokonstruksjon, og en konstruksjon med hyppig skadefrekvens.

Trematerialer og bygningsavfall bør fjernes fra krypkjelleren for å redusere risikoen for sopp- og muggdannelse, som kan føre til skade på konstruksjonen.

Ventilene bør åpnes slik at tilstrekkelig ventilasjon sikres, for å unngå fuktproblemer og redusere risikoen for råte og mugg.

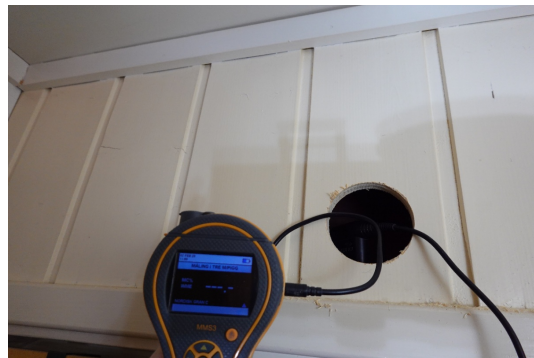
Bad er bygget etter byggeforskrifter gjeldende før 1997.  
Bad fra før 1997 gis i denne rapport automatisk TG 3 da det ut fra alder må forventes at behov for oppgraderinger nærmer seg.  
Eldre gulvbelegg blir porøse og kan sprekke opp, må påregne forvitringsskader i belegget.  
Det er påvist spekk i sveiseskjøt.  
Ikke silikonforseglet i nedre platekant, fare for fuktopptrekk.  
Ikke synlig silikon i plateskjøter.  
Motfall på baderomsgulvet.

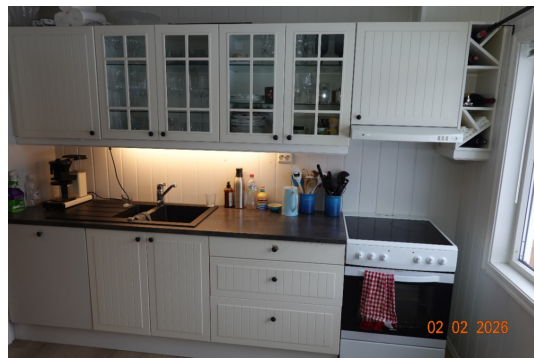
Det er påvist fuktskjolder i bunnplate.  
Fuktsvelling i plate bak stekeovn. Ved bruk av fuktmåler ble det ikke registrert unormale verdier.  
Mangler silikon i overgang benkeplate/benkerygg.  
Avløpsrør under kjøkkenbenk er teipet.

Det bør utbedres med silikon i overgangen mellom benkeplate og benkerygg.  
Fuktsvelling i plate bak stekeovn sannsynligvis etter søl fra koketopp.  
Anbefaler ytterligere undersøkelser av avløpsrør.

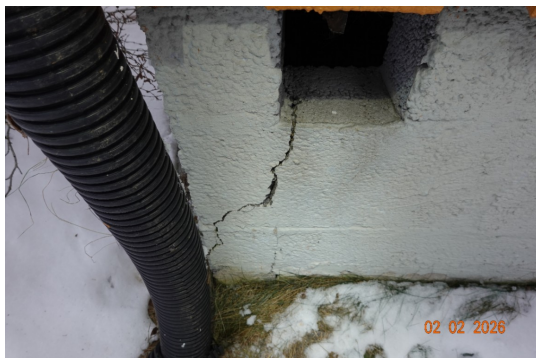
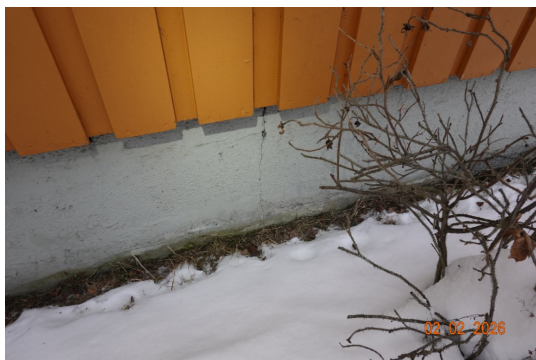
- Grunnmuren har sprekkdannelser.

- Lokal utbedring må utføres.

Sprekkdannelser i grunnmuren bør utbedres for å hindre vanninntrenging og videre forringelse av konstruksjonen, noe som kan føre til økte skader og redusert bæreevne over tid.

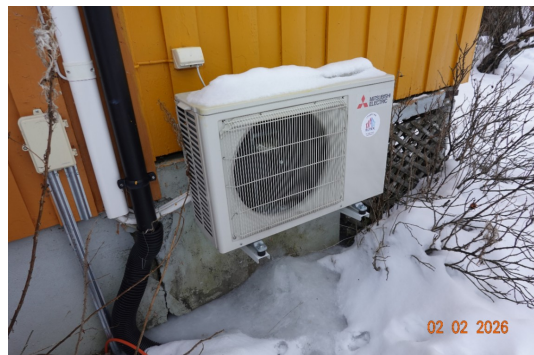
Snødekte forhold derav vanskelig å besiktige.

- Det bør foretas nærmere undersøkelser av tomta når den er snøfri.
