Museumsvegen 9A, 2406 ELVERUM

**Lys, pen og lettstelt halvpart av  
tomannsbolig på bakkeplan med  
meget sentral beliggenhet ved  
Glomma. Garasje og boder.**

# Tilstandsrapport

## HORISONTALDELT TOMANNSBOLIG

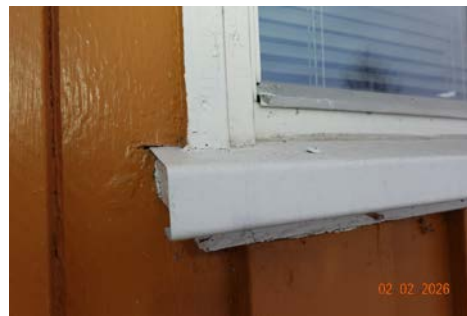
Panel er ført helt ned mot vannbrett, fare for fuktopptrekk og forvittringer.

- Det bør foretas tiltak for å bedre lufting av kledningen.

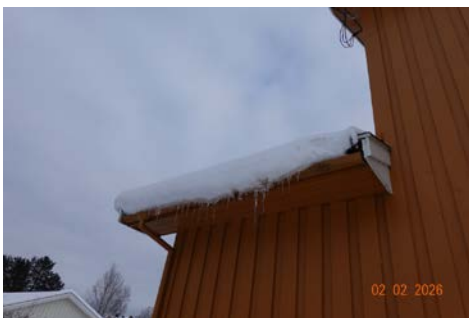
Det bør gjennomføres nærmere undersøkelser for å avdekke årsaken til istappedannelse, da dette kan skyldes varmelekkasjer eller utilstrekkelig isolasjon og ventilasjon.

Dersom tiltak ikke iverksettes, kan det oppstå økt risiko for vanninntrenging, skader på takkonstruksjonen og forverring av innklimaet.

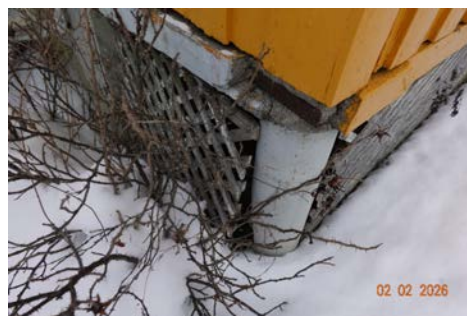
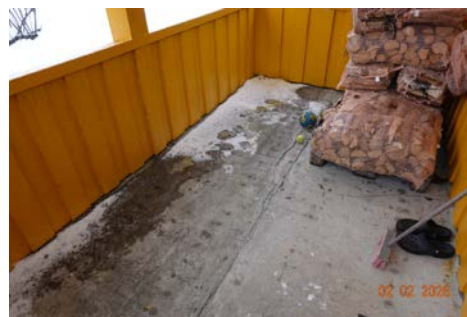
- Det er påvist fukt-/råteskader i konstruksjonen.
- Det er påvist andre avvik:

Det er påvist sprekker/avskaling i støpte dekke.  
Skjevheter i støpte pilarer.  
Del med manglende toppbord.  
Eier opplyser: Det er påvist drypping i overgang himling/takrenne.  
Anbefaler ytterligere undersøkelser.

- Andre tiltak:
- Råteskadet trekledning må skiftes ut.

Sprekkene og avskalingene i det støpte dekket bør utbedres for å hindre videre forringelse av konstruksjonen og redusere risikoen for vanninntrenging, fuktskader og redusert bæreevne.

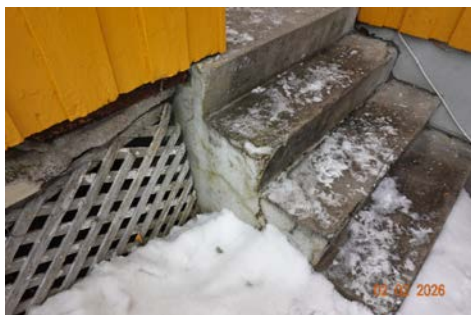
- Betongtrapp har mindre sprekker/skader

- Påviste skader må utbedres.

Sprekkene og skadene i betongtrappen bør utbedres for å hindre videre forringelse og redusere risikoen for økte skader eller svekket sikkerhet ved bruk.

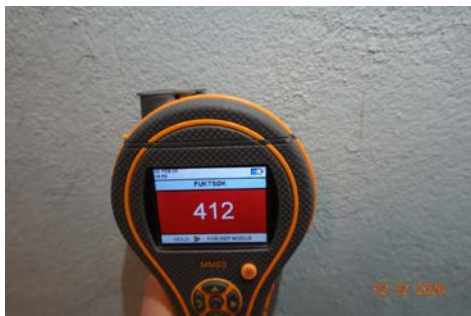
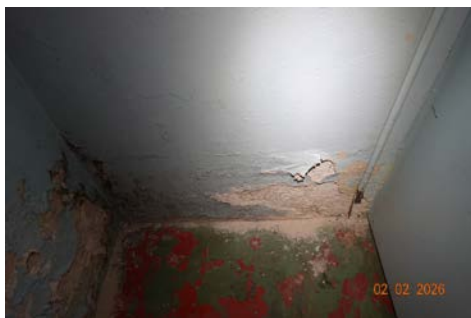
Steder med saltutslag på kjelleryttervegger, etter fuktgjennomgang i veggene.

- Det påviste fuktnivå gir grunn til å overvåke konstruksjonen jevnlig for å se utvikling over tid, og eventuelt foreta tiltak for å unngå fuktskader.

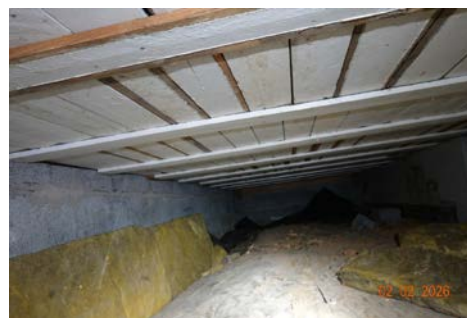
Krypkjeller under tilbygget del.

Trematerialer og bygningsavfall bør fjernes fra krypkjelleren for å redusere risikoen for sopp- og muggdannelse, som kan føre til skade på konstruksjonen.

Ventilene bør åpnes slik at tilstrekkelig ventilasjon sikres, for å unngå fuktproblemer og redusere risikoen for råte og mugg.
