# Tilstandsrapport

Enebolig

Sam Eydes gate 138, 3660 RJUKAN

Rapportdato: 02.05.2025

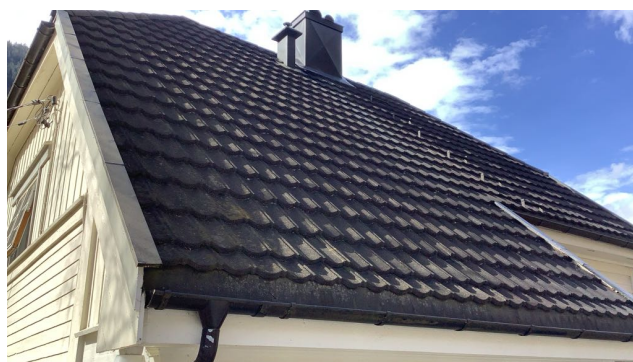
- Tidspunkt for utskiftning av taktekking nærmer seg.
- Tidspunkt for utskiftning av undertak nærmer seg.

**Kostnadsestimat:** 10 000 - 50 000

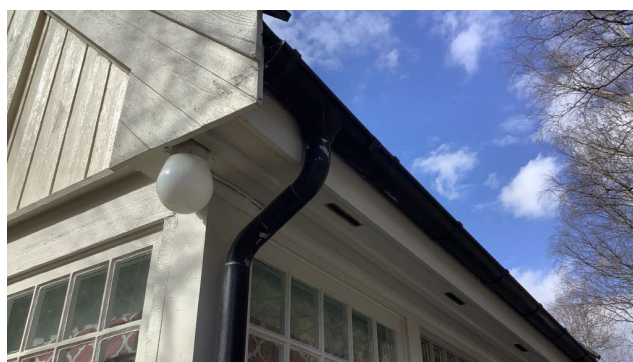
### TG 3 Nedløp og beslag

Takrenner og nedløp i lakkert stål.

- Det må monteres snøfangere for å oppfylle byggeårets krav.

**Kostnadsestimat:** 10 000 - 50 000

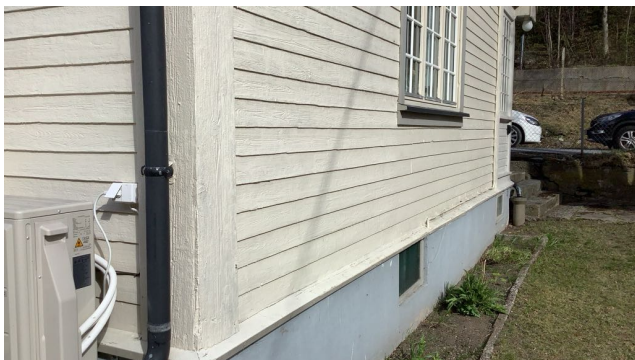
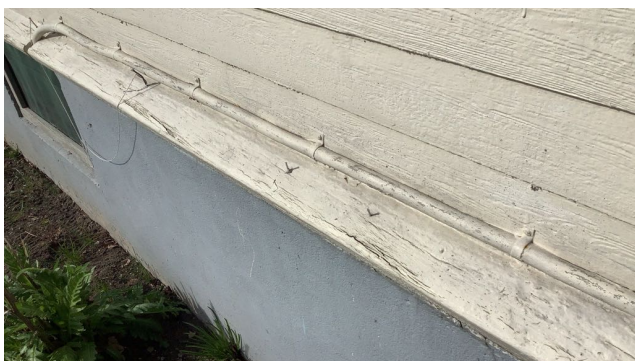
## ! TG 2 Veggkonstruksjon

Veggene har bindingsverkskonstruksjon fra byggeår. Fasade/kledning har liggende bordkledning.

- Lokal utbedring/utskiftning bør utføres.
- Det bør foretas tiltak for å bedre lufting av kledningen.

**Kostnadsestimat: 50 000 - 100 000**

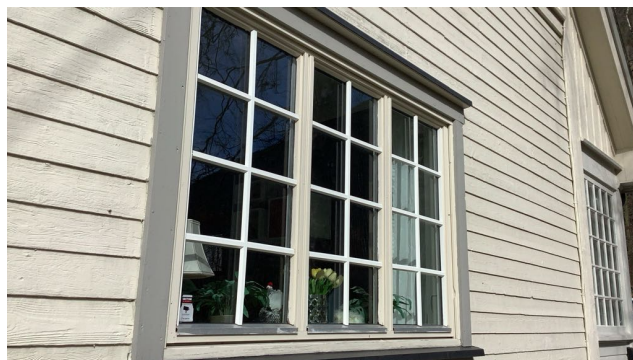
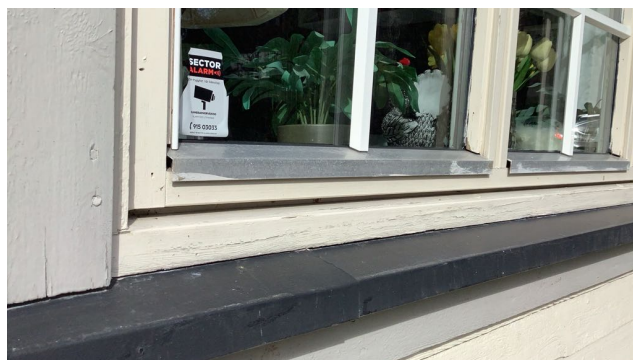
Vil på sikt ha behov for utskiftning.

**Kostnadsestimat: 10 000 - 50 000**

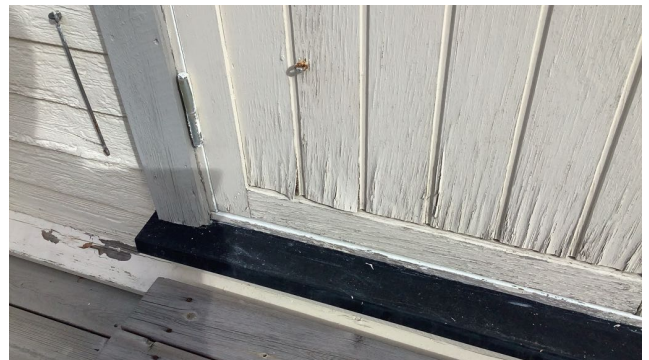
## ! TG 2 Dører

Bygningen har malt hovedytterdør fra år 2017 og malt balkongdør i tre.

- Karmene i dører er værslitte utvendig og det er sprekker i trevirket.

- Det må påregnes noe vedlikehold og at enkelte dører må skiftes ut.

**Kostnadsestimat:** 10 000 - 50 000

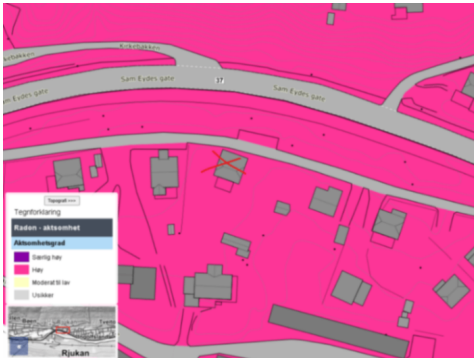
**Kostnadsestimat: Under 10 000**

- Det bør gjennomføres radonmålinger.

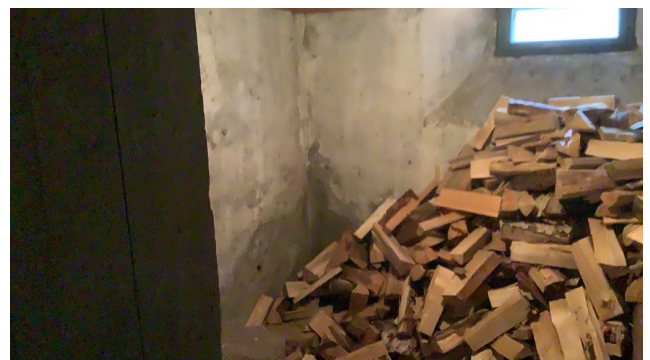
- Det er påvist indikasjoner på noe fuktgjennomtrenging i kjellergulv.
- Kjeller har begrenset ventilering/luftgjennomstrømning.

**Kostnadsestimat: 10 000 - 50 000**

- Det påviste fuktnivå gir grunn til å overvåke konstruksjonen jevnlig for å se utvikling over tid, og eventuelt foreta tiltak for å unngå fuktskader.
- Konstruksjonene må sikres mot råte, sopp og skadedyr.

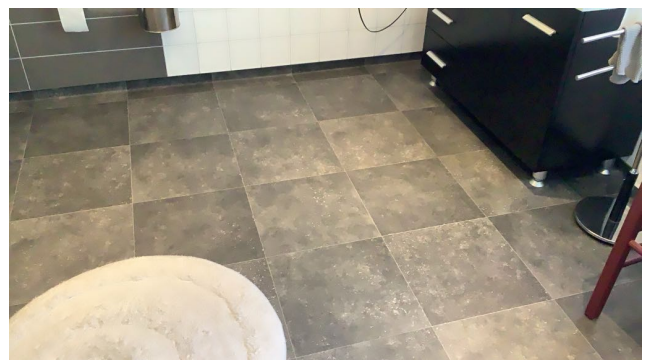
- Det er mulighet for at det kan forekomme vannlekkasje på våtrommet hvor vann ikke vil gå til sluk.
- Det er påvist avvik i fallforhold til sluk i forhold til krav i forskrift på byggetidspunktet.
- Det er påvist andre avvik:

**Kostnadsestimat: Ingen umiddelbar kostnad**

- Våtrommet fungerer med dette avviket.
- Det må foretas tiltak for å lukke avviket.

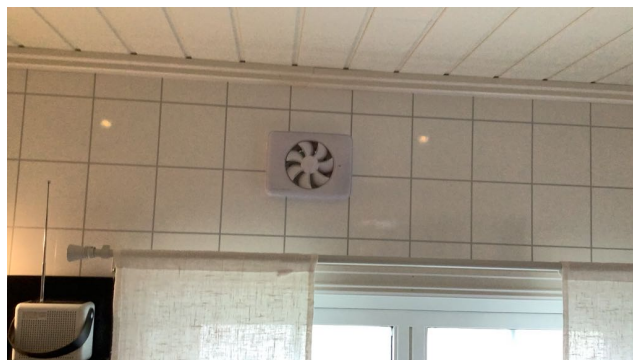
Kostnadsestimat: Under 10 000

- Det bør etableres tilfredsstillende tilluft til våtrom f.eks. luftespalte ved dør e.l.

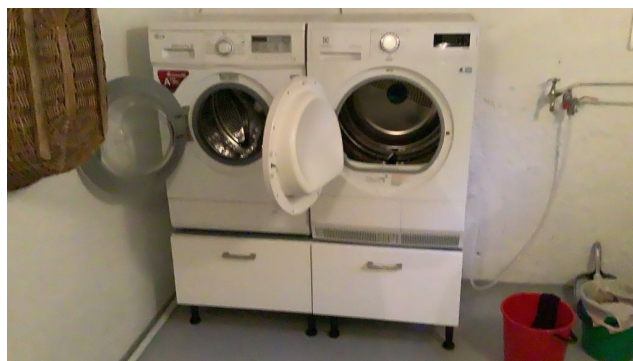
Kostnadsestimat: 100 000 - 300 000

- Våtrommet må totalrenoveres. Alle forhold med tettesjikt, våtsone, sluk m.m. må dokumenteres.

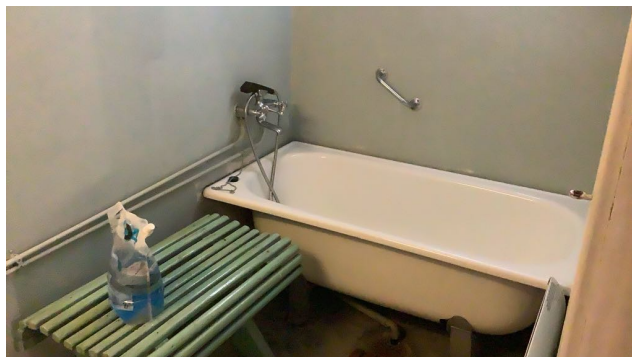
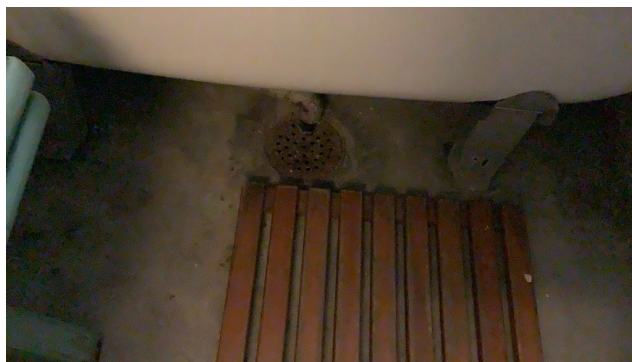
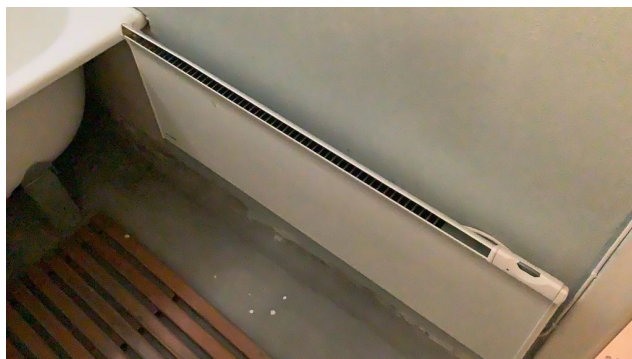
Kostnadsestimat: 50 000 - 100 000

- Våtrommet må totalrenoveres. Alle forhold med tettesjikt, våtsone, sluk m.m. må dokumenteres.

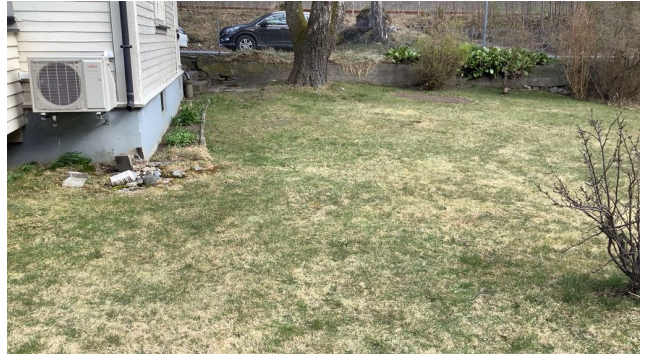
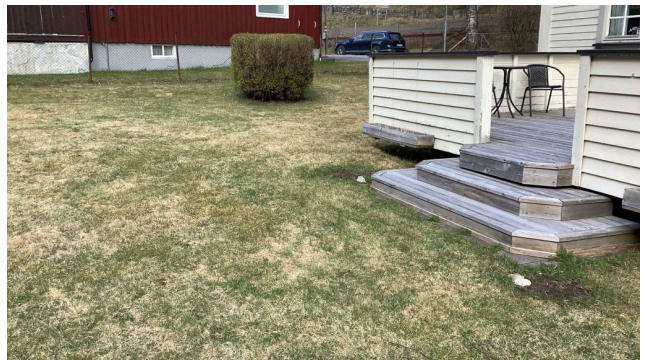
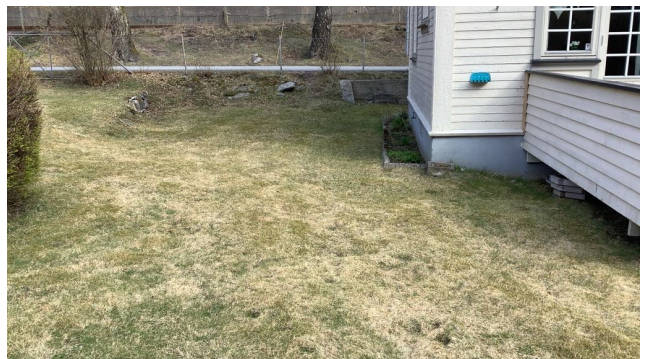
## ! TG 2 Terrengforhold

Terrengen er arrondert rundt bolig med beplantning og gress.

**Kostnadsestimat: 50 000 - 100 000**

- Det bør foretas terrengjusteringer.
