# Tilstandsrapport

Enebolig

Fridtjof Nansens veg 52, 2816 GJØVIK

Befaringsdato: 28.07.2025

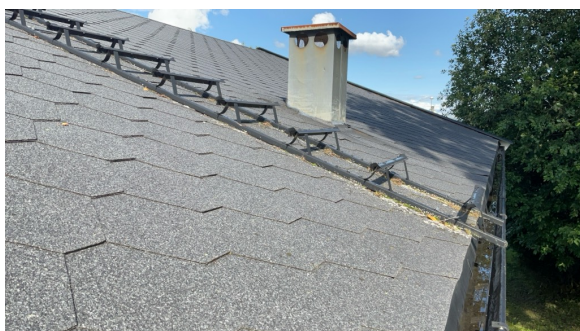
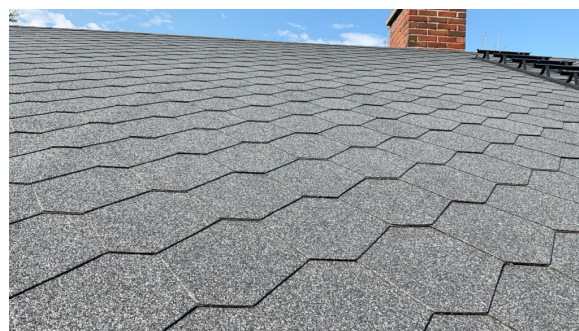
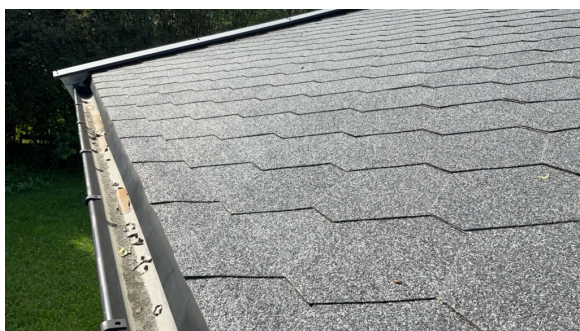
Taket er tekket med papp/folie. Siden taket (takkonstruksjon, taktekking og skorstein) kun er observert fra takfot i stige, er vurderingen begrenset av dette. Det er ikke sikkerhetsmessig forsvarlig å bevege seg ut på taket. Selv om det ikke er avdekket skader under befaringen, betyr ikke dette at det ikke foreligger skader som en besiktigelse på taket kan avdekke. Vær oppmerksom på denne risikoen. En undersøkelse på taket kan utføres av en fagperson under tilstrekkelige sikkerhetsforhold.

Overvåk tilstanden jevnlig. For å få tilstandsgrad 0 eller 1 må tekkingen skiftes ut, men tidspunktet for når dette er nødvendig er vanskelig å si noe om.

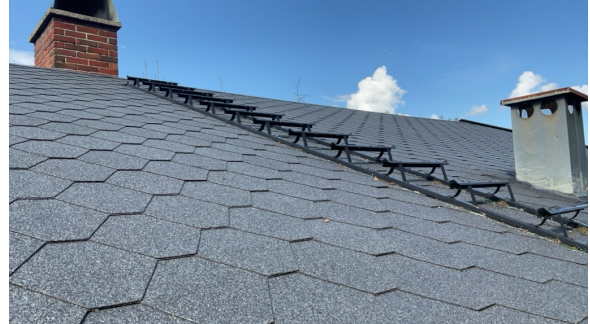
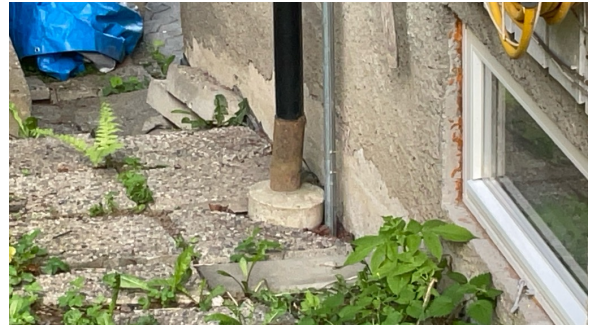
### Nedløp og beslag

Takrenner, nedløp og beslag med normal bruksslitasje. Det bemerkes at kontrollen ble utført fra bakkenivå. Ingen store avvik ble registrert, bortsett fra normal bruksslitasje. Det var oppholdsvær på befaringsdagen, slik at renner og nedløpsrørens funksjon var vanskelig å stadfeste med sikkerhet. Det er

behov for jevnlig kontroll av eldre takrenner, nedløpsrør og beslag.

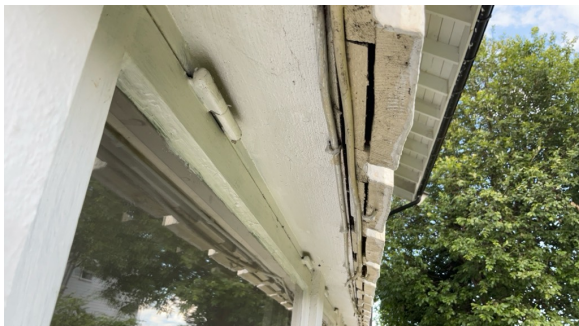
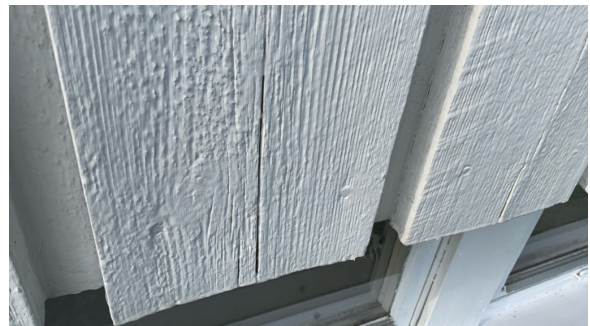
## TG2 Veggkonstruksjon

Yttervegg i isolert bindingsverk som var normal byggeskikk på oppføringstidspunktet. Stående utvendig trekledning. Overflatebehandling må normalt påregnes, særlig på værutsatte områder.

Ved evt. utskifting av panel og etterisolering anbefales det at det etableres luftespalte iht. dagens anbefalinger og at bygningsdelen utføres skadedyrsikker.

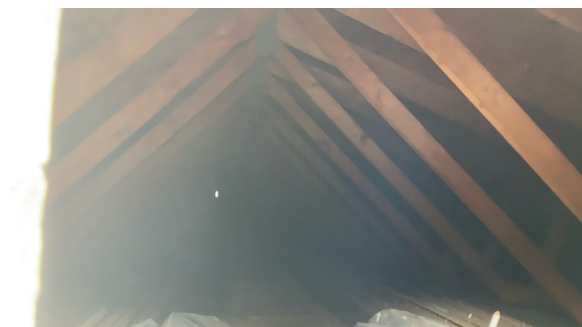
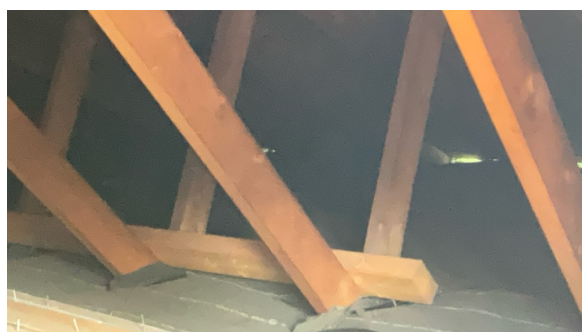
## TG2 Takkonstruksjon/Loft

Mønet skråtak i trekonstruksjoner. Konstruksjonene er inspirert fra luke. Kaldt loft. Konstruksjonene er 52 år gamle og over halvparten av forventet brukstid er oppnådd. Skjulte skader må kunne påregnes. Det anbefales å overvåke bygningsdelen jevnlig. TG2 pga alder og ikke nødvendigvis svekkelser.

Det er ikke nødvendig med umiddelbare tiltak, men det anbefales å følge med konstruksjonene. Etterisolering av tak-konstruksjoner vil kunne ha positiv innvirkning på energibruken av boligen samt forbedre evt. problematikk med ising og kondens.

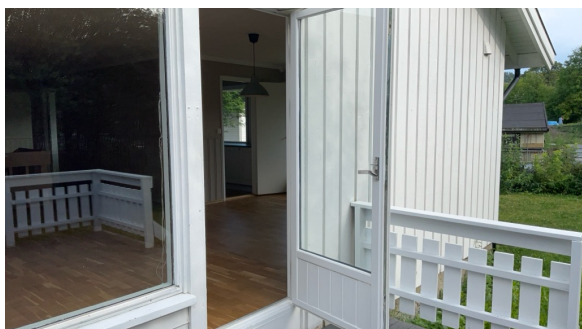
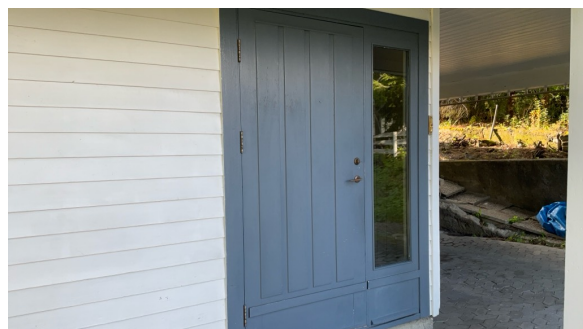
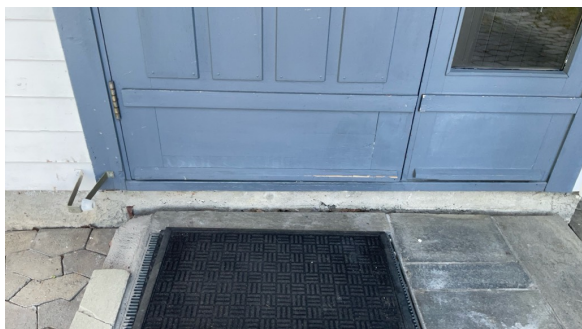
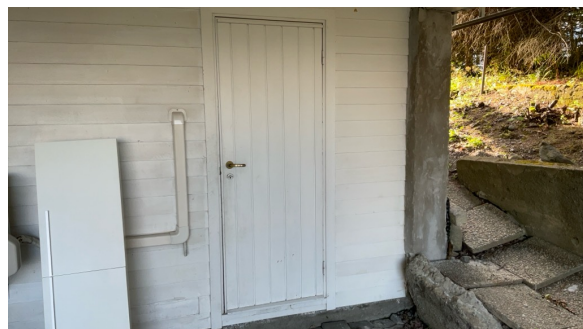
## TG 2 Vinduer

Trevinduer med 2-lags energiglass. Normal tid før utskifting av vindusrammer i tre er 20-60 år. Normal tid før utskifting av isolerglass er 15-20 år. Besiktiget fra bakkenivå og innvendige rom. Det ble ikke observert eller opplyst om punkterte isolerglass. Pga. temperatur og lysforhold kan dette være vanskelig å oppdage. Overflatebehandling/vedlikehold må kunne påregnes.

Ingen umiddelbare tiltak er nødvendig, men oppgraderinger må etter hvert påregnes. Dette vil også kunne ha positiv effekt på energibruken i boligen. Utskiftning/fornyng bør vurderes.

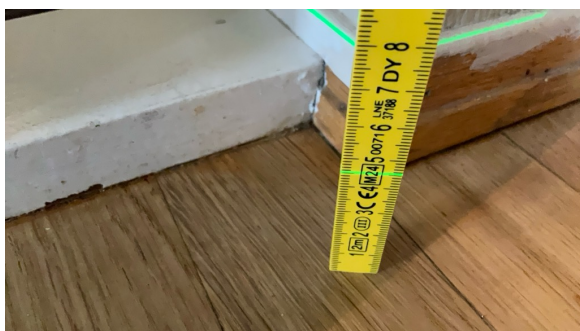
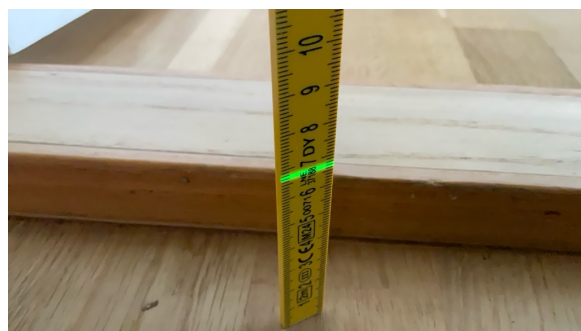
## **TG 2** Etasjeskille/gulv mot grunn

I kjeller/underetasje er støpt gulv på grunn. Etasjeskille er utført i trekonstruksjoner. Målt høydeforskjell på over 15 mm gjennom hele rommet. Tilstandsgrad 2 gis med bakgrunn i standardens krav til godkjente måleavvik. Skjevheter og høydeforskjeller i etasjeskillere er kontrollert med krysslaser. Lokale større avvik kan likevel påregnes. Dette er ikke unormalt i denne type boliger. Etasjeskillerne synes å oppfylle sin tiltenkte funksjon.

- Det er målt høydeforskjell på mellom 15-30 mm gjennom hele rommet. Tilstandsgrad 2 gis med bakgrunn i standardens krav til godkjente måleavvik.

Svellinger registrert i laminatgulv.

Det er ikke registrert avvik som tilsier at man må påregne umiddelbare tiltak, men pga. elde kan det ikke utelukkes avvik. For å få tilstandsgrad 0 eller 1 må høydeforskjeller rettes opp. Det vil imidlertid sjelden være økonomisk rasjonelt som et enkeltstående tiltak i en bolig som dette. Dersom boligen en gang skal renoveres, kan man vurdere slike tiltak.

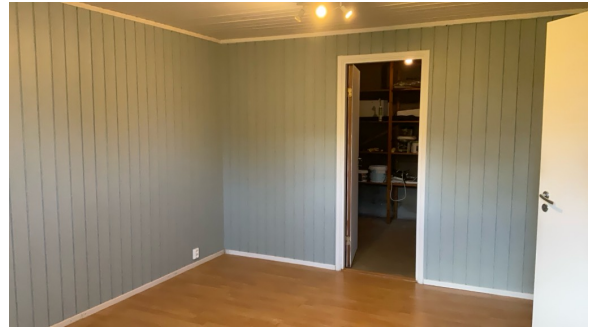
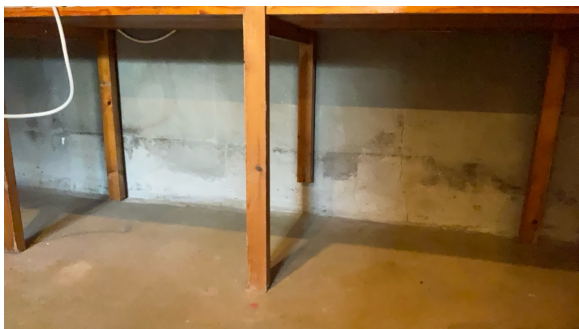
## TG 2 Rom Under Terreng

Kjeller virker ikke fuktig alder tatt i betraktning, men det må påregnes fuktvandring og fuktopptrekk via kjellergulv og grunnmur. Anses som normalt i eldre kjellere og vurderes derfor ikke som noe stort problem i forhold til dagens bruk, forutsatt god ventilering. Det er gjort relativ fuktmålinger i åpen grunnmur med noe forhøyet fuktighet (RF19%) som også gir risiko for fukt i innebygde konstruksjoner.

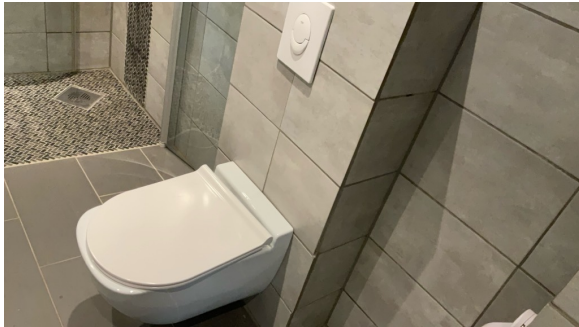
Toalettsete er løst og bør festes bedre.

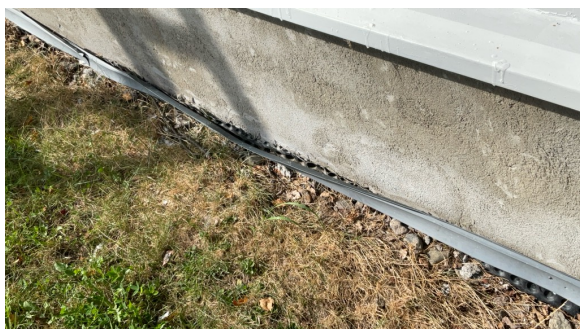
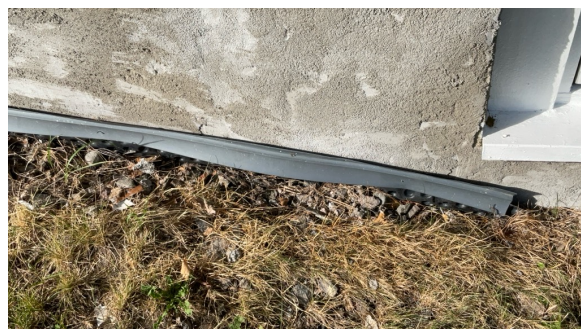
### TG 2 Fuktsikring og drenering

Dreneringen forutsettes å være utført i henhold til praksis på oppføringstidspunktet. Fuktsikring under terreng er nedgravd og ikke tilgjengelig for inspeksjon, tilstandsgrad er satt ut fra opplysninger om alder og synlige forhold. Det er ikke kjennskap til utbedringer av fuktsikring siden byggeår. Tg 2 er satt pga usikker gjenværende brukstid ved bygningsdelen.

Avslutningslist over terreng må festes.

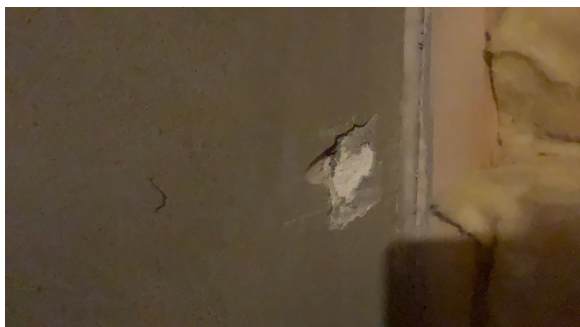
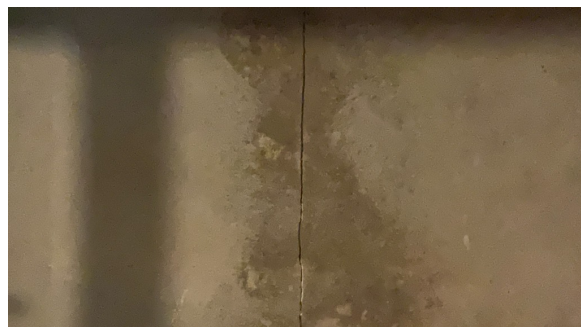
### TG 2 Grunnmur og fundamenter

Grunnmur utført med lettklinkerblokker. Grunnmur er innkledd innvendig, begrenset inspeksjonsmulighet.

- Grunnmuren har sprekkdannelser.

Overvåk tilstanden jevnlig. Tidspunktet for reparasjon og eventuelt når dette er nødvendig er vanskelig å si noe om. Bruken av underetg/kjeller vil også være avgjørende.

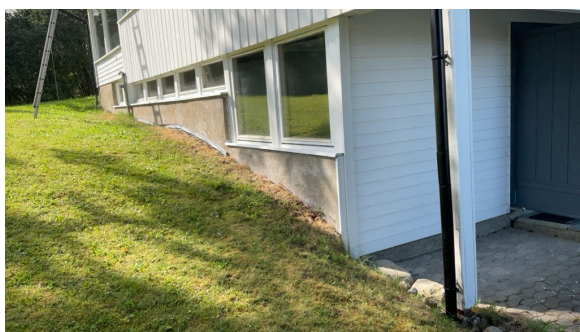
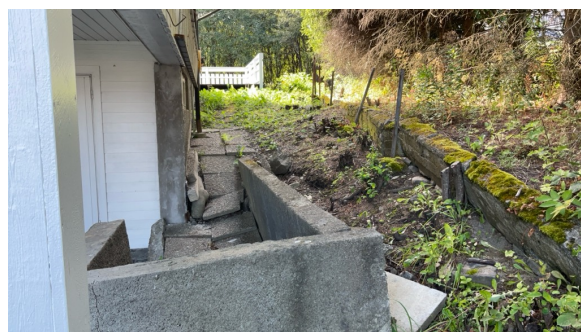
## TG 2 Terrenghforhold

Tomten er flat og skrånet, noe terrassert. Enkel mur ved carport har avvik og tiltak må påregnes.

Betydelige ujevnheter i belegningsstein og tiltak må påregnes. Teleskader som tyder på for dårlig isolering i grunnen.

Teleskader i belegningsstein.

Tiltak må påregnes.
