Fridtjof Nansens veg 52, 2816 GJØVIK

**Lys og koselig enebolig over to etasjer – 4 soverom – 2 bad – carport – kort veg til NTNU og sentrumsfasiliteter.**

Befaringsdato: 28.07.2025

Rapportdato: 05.08.2025

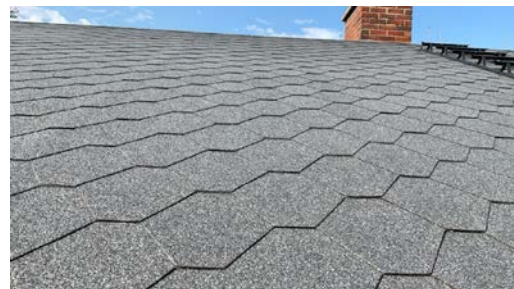
Taket er tekket med papp/folie. Siden taket (takkonstruksjon, takteking og skorstein) kun er observert fra takfot i stige, er vurderingen begrenset av dette. Det er ikke sikkerhetsmessig forsvarlig å bevege seg ut på taket. Selv om det ikke er avdekket skader under befaringen, betyr ikke dette at det ikke foreligger skader som en besiktigelse på taket kan avdekke. Vær oppmerksom på denne risikoen. En undersøkelse på taket kan utføres av en fagperson under tilstrekkelige sikkerhetsforhold.

Overvåk tilstanden jevnlig. For å få tilstandsgrad 0 eller 1 må tekkingen skiftes ut, men tidspunktet for når dette er nødvendig er vanskelig å si noe om.

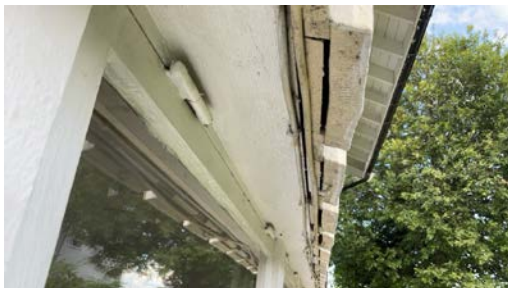
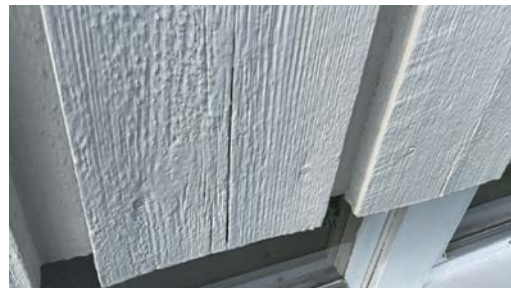
## TG 2 Veggkonstruksjon

Yttervegg i isolert bindingsverk som var normal byggeskikk på oppføringstidspunktet. Stående utvendig trekledning. Overflatebehandling må normalt påregnes, særlig på værutsatte områder.

Ved evt. utskifting av panel og etterisolering anbefales det at det etableres luftespalte iht. dagens anbefalinger og at bygningsdelen utføres skadedyrsikker.

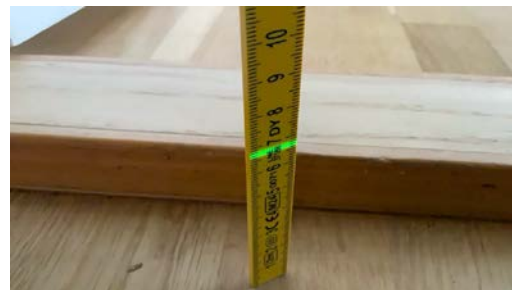
## TG 2 Etasjeskille/gulv mot grunn

I kjeller/underetasje er støpt gulv på grunn. Etasjeskille er utført i trekonstruksjoner. Målt høydeforskjell på over 15 mm gjennom hele rommet. Tilstandsgrad 2 gis med bakgrunn i standardens krav til godkjente måleavvik. Skjevheter og høydeforskjeller i etasjeskillere er kontrollert med krysslaser. Lokale større avvik kan likevel påregnes. Dette er ikke unormalt i denne type boliger. Etasjeskillerne synes å oppfylle sin tiltenkte funksjon.

- Det er målt høydeforskjell på mellom 15-30 mm gjennom hele rommet. Tilstandsgrad 2 gis med bakgrunn i standardens krav til godkjente måleavvik.

Svelling registrert i laminatgulv.

Det er ikke registrert avvik som tilsier at man må påregne umiddelbare tiltak, men pga. elde kan det ikke utelukkes avvik. For å få tilstandsgrad 0 eller 1 må høydeforskjeller rettes opp. Det vil imidlertid sjelden være økonomisk rasjonelt som et enkeltstående tiltak i en bolig som dette. Dersom boligen en gang skal renoveres, kan man vurdere slike tiltak.

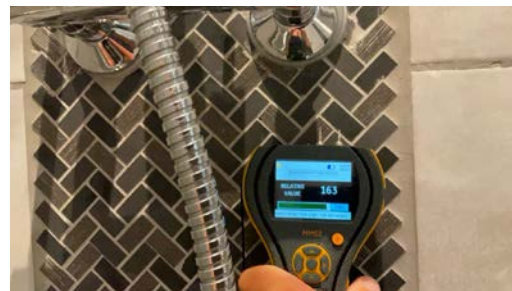
På vegg er: Fliser. I himling er: Malte glatte flater. Det dusjes direkte på gulv/vegg, noe som gir økt belastning på konstruksjonene. Ved enkle fuktsøk ble det ikke registrert verdier utover hva som forventes som normalt. Ufagmessig utførelse av flis og fuger.

- Det er vindu/dør med ikke fuktbestandige materialer i våtsonen (ved vask, dusj, badekar, osv.), løsningen eller byggematerialet er uegnet.

Rommet fungerer med dagens tilstand, men tilfredsstillende ikke krav til våtrom hvor det skal være 1 meter fra dusjsone til vindu. Det anbefales å følge med bygningsdelen.

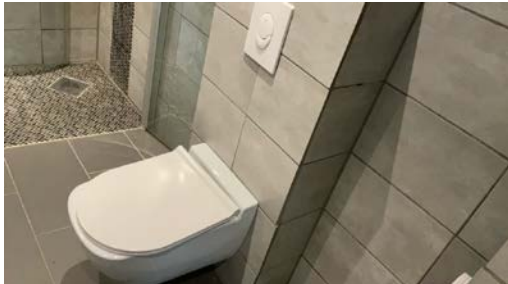
Toalettsete er løst og bør festes bedre.
