Fridtjof Nansens veg 52, 2816 GJØVIK

**Gjøvik - Koselig enebolig over to etasjer - 5 soverom - 2 bad - carport - kort veg til NTNU og sentrumsfasiliteter.**

Befaringsdato: 28.07.2025

Rapportdato: 05.08.2025

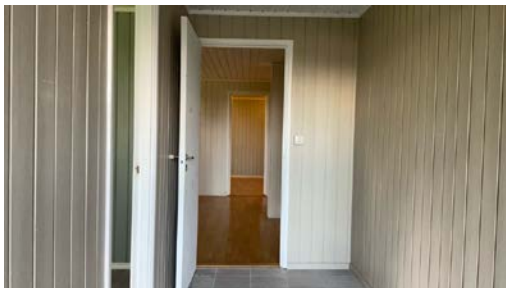
## TG 2 Etasjeskille/gulv mot grunn

I kjeller/underetasje er støpt gulv på grunn. Etasjeskille er utført i trekonstruksjoner. Målt høydeforskjell på over 15 mm gjennom hele rommet. Tilstandsgrad 2 gis med bakgrunn i standardens krav til godkjente måleavvik. Skjevheter og høydeforskjeller i etasjeskillere er kontrollert med krysslaser. Lokale større avvik kan likevel påregnes. Dette er ikke unormalt i denne type boliger. Etasjeskillerne synes å oppfylle sin tiltenkte funksjon.

- Det er målt høydeforskjell på mellom 15-30 mm gjennom hele rommet. Tilstandsgrad 2 gis med bakgrunn i standardens krav til godkjente måleavvik.

Det er ikke registrert avvik som tilsier at man må påregne umiddelbare tiltak, men pga. elde kan det ikke utelukkes avvik. For å få tilstandsgrad 0 eller 1 må høydeforskjeller rettes opp. Det vil imidlertid sjelden være økonomisk rasjonelt som et enkeltstående tiltak i en bolig som dette. Dersom boligen en gang skal renoveres, kan man vurdere slike tiltak.

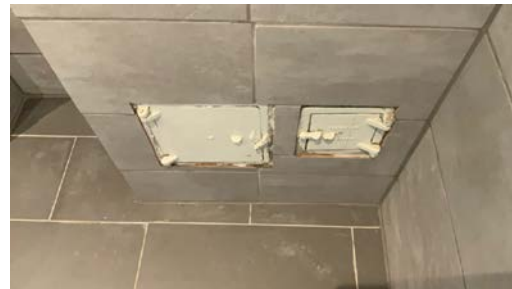
Kjeller virker ikke fuktig alder tatt i betraktning, men det må påregnes fuktvandring og fuktopptrekk via kjellergulv og grunnmur. Anses som normalt i eldre kjellere og vurderes derfor ikke som noe stort problem i forhold til dagens bruk, forutsatt god ventilering. Det er gjort relativ fuktmålinger i åpen grunnmur med noe forhøyet fuktighet (RF19%) som også gir risiko for fukt i innebygde konstruksjoner.

## 1 TG 2 Rom Under Terreng

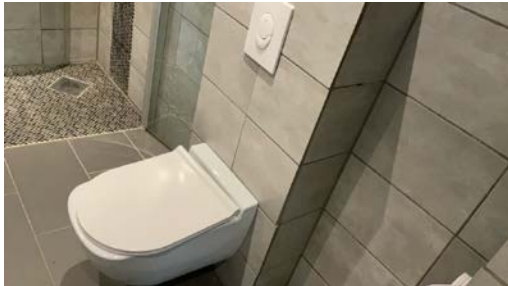
Toalettsete er løst og bør festes bedre.
