# Tilstandsrapport

📍 Lyrveien 6 , 6515 KRISTIANSUND N

# gnr. 5, bnr. 322

Befaringsdato: 04.03.2026

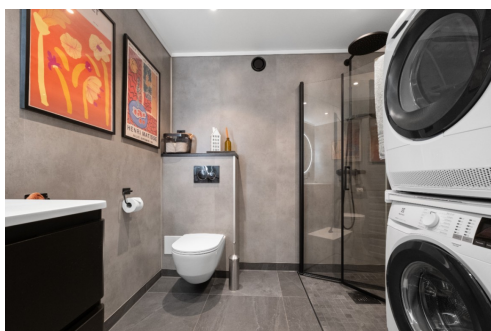
### 3. ETASJE > BAD

Badet er blitt renoverert i 2022 og det foreligger dokumentasjon som bilder, faktura etc.

Fliser med varmekabler på gulv, våtromsplater på vegger og malt gipsplater i himling.

Badet er utstyrt med baderomsinnredning med heldekkende vask, speil med lys, vegghengt toalett og dusj med glassdører. Opplegg for vaskemaskin / tørketrommel.

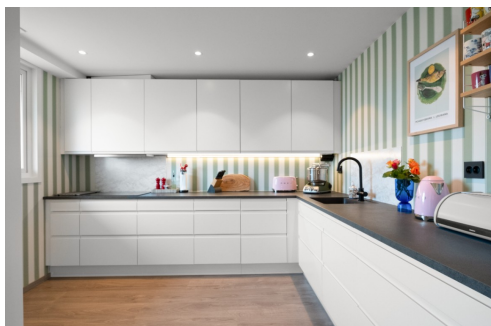
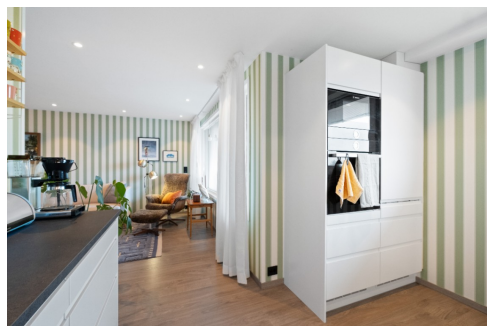
## 3. ETASJE > KJØKKEN

Laminat med varmekabler på gulv, malte gipsplater på vegger og malt gipsplater i himling.

Kjøkkenet er utstyrt med kjøkkeninnredning med benkeplate i laminat, vask, ventilator, integrert oppvaskmaskin, integrert stekeovn, integrert microbølgeovn og integrert kjøleskap.

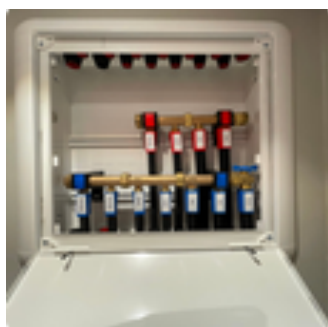
### ! TG 1 Vannledninger

Vanninstallasjoner er i hovedsak utført som plastrør (rør-i-rør-system), etablert i forbindelse med oppgradering i 2022. Rør-i-rør-skap er plassert i kott/teknisk område.

Under kjøkkenbenk og ved sanitærinstallasjoner er det synlige, åpne vannrør i kobber og forkrommede rørføringer frem til armatur og utstyr. Avløpsrør er utført i plast (PP/PVC) med vannlås og synlige koblinger.

Det er montert lekkasjesikring (lekkasjestopper med føler og magnetventil) tilknyttet vanninstallasjonene under kjøkkenbenk. Løsningen fremstår som automatisk avstengningssystem ved registrert vannlekkasje, og gir en ekstra sikkerhet mot vannskader.

Installasjonene fremstår som nyere og ryddig montert ved visuell kontroll. Det ble ikke registrert tegn til lekkasje eller unormale forhold på befaringsdagen.
