# Tilstandsrapport

Enebolig

Torpeløkka 2, 3295 HELGEROA

Befaringsdato: 09.05.2025

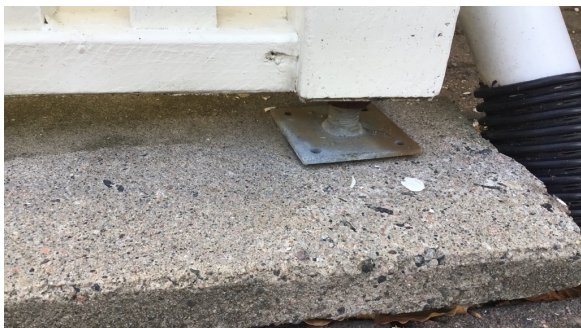
Terrasse/balkong på ca. 6 m2 med tilkomst fra stue 2 etg. Den er oppført i trekonstruksjoner. Høyde på rekkverk er ca. 92 cm. Normal slitasje. Søylesko er ikke festet til betongplate, dette bør utbedres. Terrasse på ca. 6 m2 med tilkomst fra stue 1 etg. og hage. Den er

ikke festet søyle

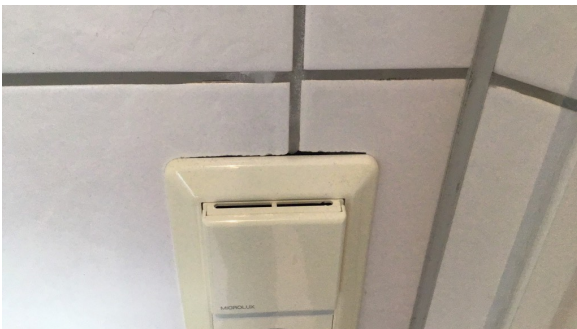
Normal slitasje. Liten åpning mellom vegg og el-bryter.

liten åpning

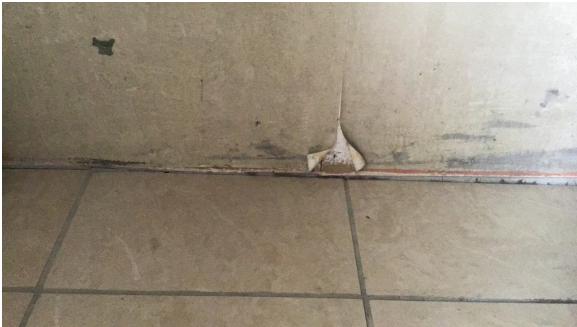
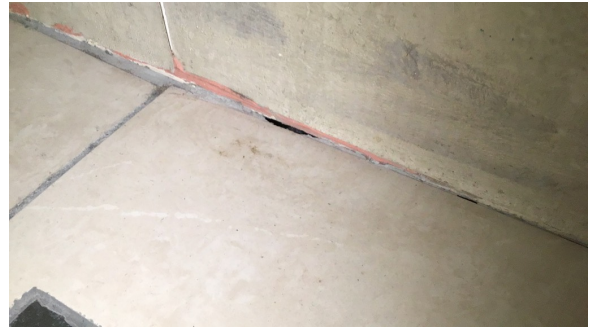
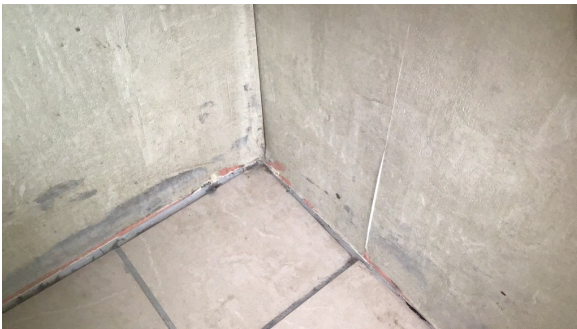
Noe løs tapet på vegg under vask  
Sponplater er montert ned mot gulv og er utsatt for fuktoppsug v/vannlekkasje  
Åpning mellom gulv/vegg

- Overflater må utbedres eller skiftes.

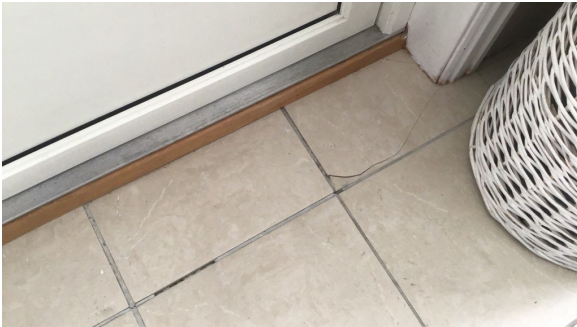
- Det er påvist at høydeforskjell fra topp slukrist til gulv/synlig topp membran ved dørterskel er mindre enn 25 mm.
- Det er påvist at noen fliser har bom (hulrom under).
- Det er påvist avvik i fallforhold til sluk i forhold til krav i forskrift på byggetidspunktet.
- Det er påvist sprekker i fliser.

Noe sprekker og bom på gulvfliser v/balkongdør

sprekker og bom

- Fliser må skiftes.
- Det må foretas utbedring av fallforhold.

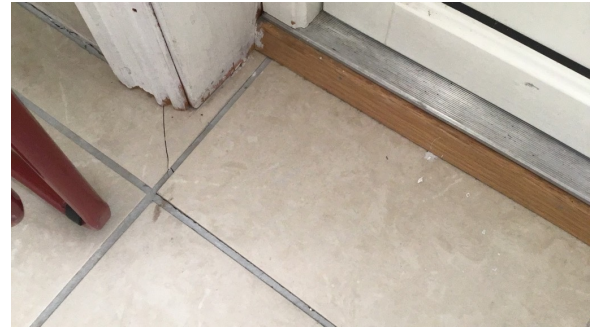
sprekker og bom
