# Tilstandsrapport

Boligbygg med flere boenheter

Bjarne Haugens gate 42 , 1475  
FINSTADJORDET

Rapportdato: 07.05.2026

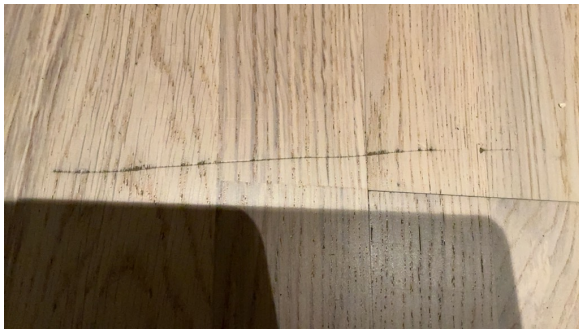
### TG 2 Overflater

Det er synlig noe riper og merker i parkett.

Det anbefales å utbedre skader ved å bruke reparasjonsvoks lokalt, eventuelt slipe eller bytte parkett for å lukke avviket og forhindre at skadene utvikler seg videre over tid.

Overflater bør pusses opp eller skiftes der det anses nødvendig. Slitasje på overflater har normalt lav konsekvensgrad, men kan påvirke estetikk og brukervennlighet. Ny eier vurderer selv behovet for oppgradering.

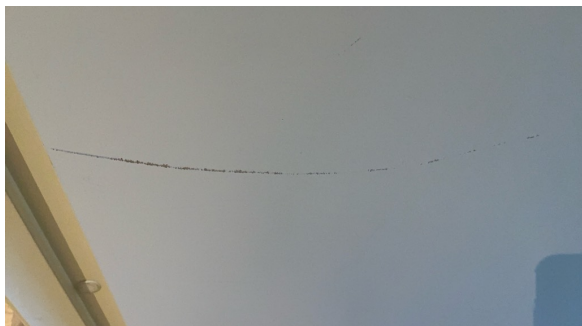
## ! TG 2 Innvendige dører

Det er synlig ripe på dørblad til hovedsoverom.

Dørbladet bør enten skiftes ut eller utbedres ved sparkling og maling for å utbedre ripen. Dersom tiltak ikke gjennomføres, vil det kun ha kosmetiske konsekvenser og ikke påvirke dørens funksjon.
