# Tilstandsrapport

Hestehagen 3C, 2407 ELVERUM

Befaringsdato: 20.02.2026

Autorisert foretak: Sørli Takst AS

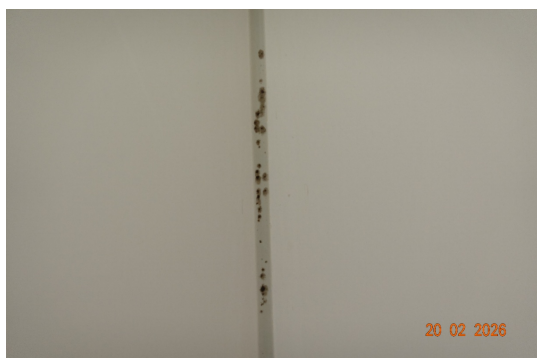
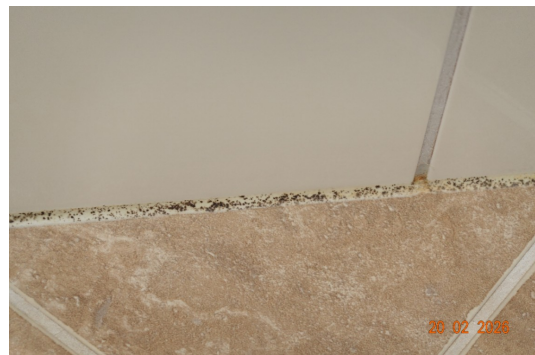
Fuktsvelling i utforing. Ved bruk av fuktmåler ble det ikke registrert unormale verdier.

Det bør vurderes utskifting av overflater og membran grunnet begrenset restlevetid, for å redusere risiko for fuktskader og lekkasjer.

Vindu i våtsonen bør følges opp jevnlig, selv om glassdører gir noe beskyttelse, da det fortsatt er risiko for fuktskader i vindusområdet.

Fuktsvelling i utforing bør undersøkes nærmere og utbedres ved behov, for å hindre videre skadeutvikling.

Muggsopp på silikon i overgang gulvflis/veggflis bør fjernes og silikonfugen bør skiftes ut, for å unngå videre muggvekst og forringelse av innneklimaet.

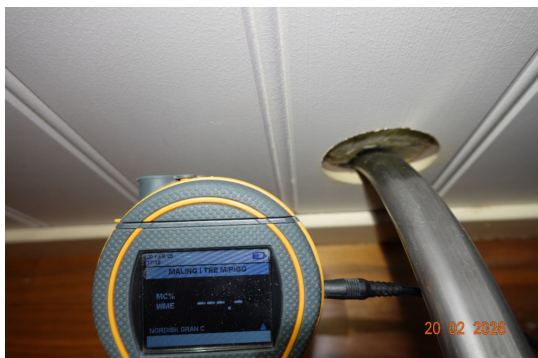
### ! TG 0 Tilliggende konstruksjoner våtrom

Hulltaking er foretatt nederst på delevegg mot våtsonen. Ved bruk av fuktmåler ble det ikke registrert unormale verdier.

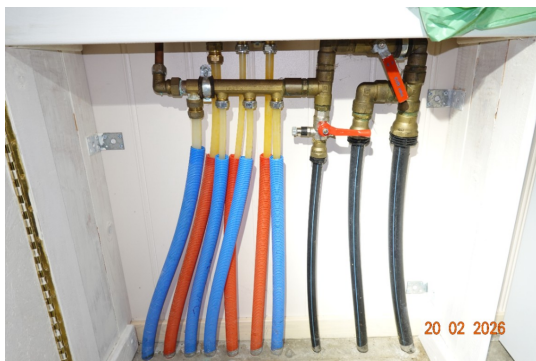
Stoppekran montert i teknisk rom.  
Fordelerstokk med rør i rør montert i teknisk rom.  
Fordelerskap montert i vegg på bad/vaskerom i 2.etasje.

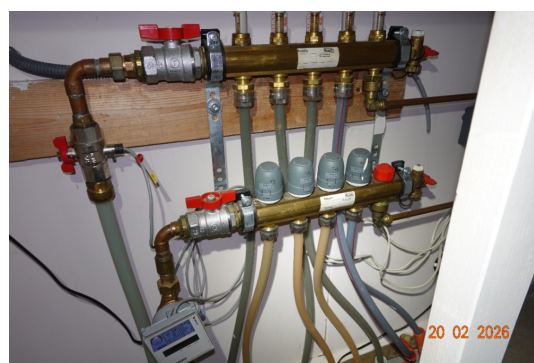
## TG 1 Vannbåren varme

Fordelerstokk for vannbåren gulvvarme i teknisk rom.
