Tilstandsrapport

Selveierleilighet

Fageråsen 961, 2420 TRYSIL

Befaringsdato: 03.10.2024

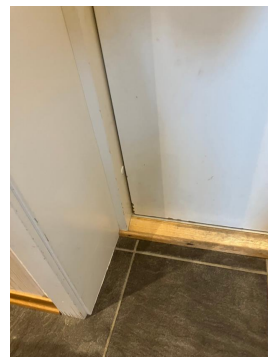
TG 2 Dører

Laminert ytterdør med glassfelt. Terrassedør med glassfelt. Dører fra byggeåret.

Overflater med vedlikeholdsbehov.

Utbedringer av dører iht til avvik kan påregnes. Kostnadsestimat for vedlikehold samt utbedringer av feil, mangler og skader.

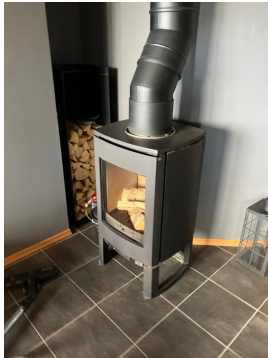
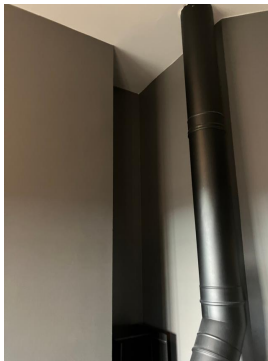
TG 1 Pipe og ildsted

Innvendig stålpipe. Fremstår som helbeslått over tak. Platevegg bak vedovn/stålpipe. Ildsted i stue med vedovn, brannsikring med fliser mot gulv. Sotuttak fra ovn. Funksjon og tilstand piper og ildsteder må vurderes av fagmann. Ingen fremlagte opplysninger om påbud etter feiertilsyn.

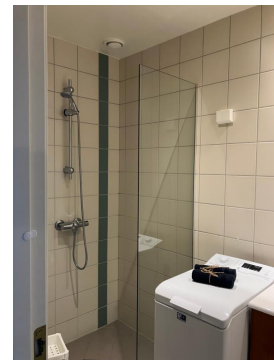
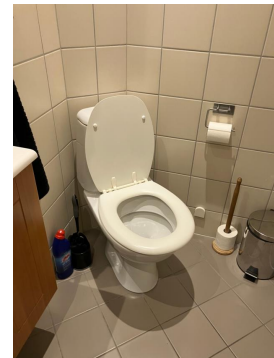
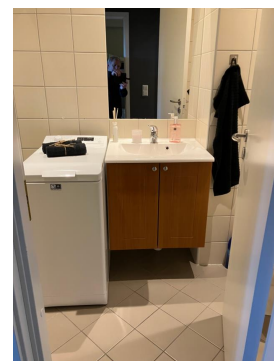
Generell

Baderom 3.etasje fra byggeåret. Gulv med fliser, vegger med fliser. Himling med malte plater. Oppvarming med elektrisk gulvvarme. Installasjoner med gulvmontert WC, servant i innredning og dusjhjørne med glassdører. Opplegg for vaskemaskin. Ventilasjon tilkoblet mekanisk avtrekk via himling. Tilluft via spalte under dørblad. Våtrommet fremstår som oppført etter byggeforskrifter fra TEK97. Det foreligger ingen dokumentasjon for utførelsen.

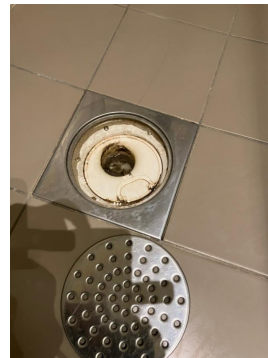
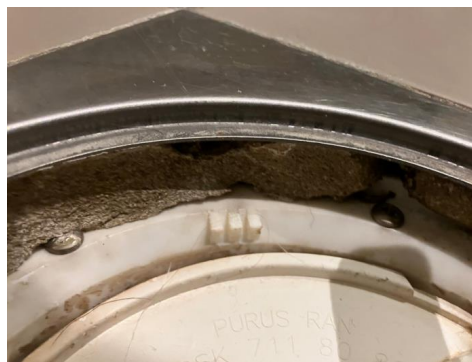
! TG 2 Sluk, membran og tettesjikt

Slukmansjett eller membran kunne ikke påvises ved slukpotte av plast. Ukjent fuktsikring under fliser, evt fuktsikring kan være utført med smøremembran, banemembran eller eldre gulvbelegg under påstøp. Dokumentasjon er ikke fremlagt.

Våtrommet synes å ha fungert i 19 år uten tegn til skader, men tilstanden bør overvåkes. Dusjkabinett kan evt vurderes hvis nødvendig. Ingen tiltak som anses prekært. Jevnlig kontroll av overflater anbefales. I følge Byggforsk byggedetaljblad kan man på overflater ikke forvente lengre levetid enn ca 20 år. Dette er helt avhengig av bruken.

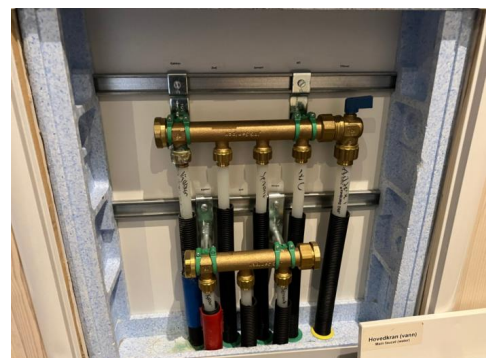
TG 2 Vannledninger

- Det er påvist at eventuelt lekkasjevann fra rør i rør system ikke ledes til sluk eller annen kompenserende løsning.

Ukjent løsning vedr ivaretagelse av lekkasjevann fra fordelerskap, drenasjepunkt kunne ikke påvises.

Dokumentasjon vedr ivaretagelse av lekkasjevann fra fordelerskap må fremskaffes. Anlegget bør kontrolleres av fagmann. Kostnadsestimat for kontroll utført av fagmann.
