# Tilstandsrapport

Enebolig

Svebakken 44, 5533 HAUGESUND

Befaringsdato: 18.08.2025

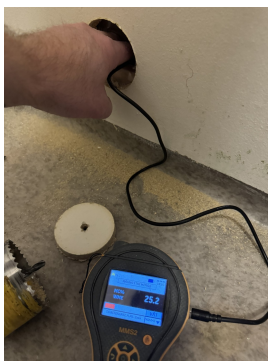
Det er hulltatt i vegg på vaskerommet. Det måles her inntil 26% fukt i murvegg og inntil 9% fukt i treverk.

- Det er gjennom hulltaking påvist høyt fuktnivå inne i trekonstruksjonen i hulltakingen, men ikke påvist fuktskader i dette området. Høy luftfuktighet kan over tid føre til muggvekst eller sverting av materialer. Samtidig kan materialer og konstruksjoner bli ødelagt.

Det måles noe høye fuktmålinger mot mur etter hulltaking.

Fuktmålinger i treverk etter hulltaking er normale. Det kan også være at det er avvik andre steder en akkurat der det er hulltatt. Det er utført sporadiske fuktmålinger uten at det ble registrert utslag av betydning.

- Det påviste fuktnivå gir grunn til å overvåke konstruksjonen jevnlig for å se utvikling over tid, og eventuelt foreta tiltak for å unngå fuktskader.

Nivå holdes under oppsyn slik at avvik ikke eskalerer. Ingen umiddelbar kostkonsekvens.

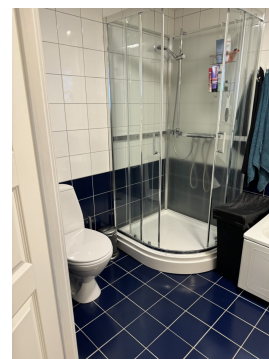
Dette baderommet må oppgraderes for å tåle normal bruk etter dagens anbefalinger og krav.

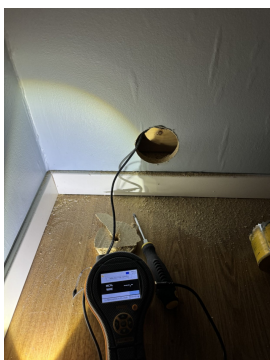
## 1. ETASJE > BAD

Det er utført hulltaking mot våt sone, og det er ikke indikert avvik i vegg.

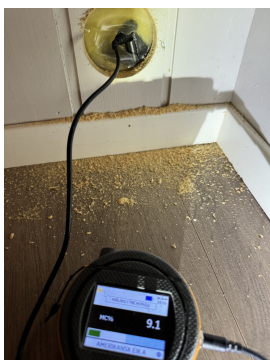
Det er utført hulltaking mot våt sone, og det er ikke indikert avvik i vegg.

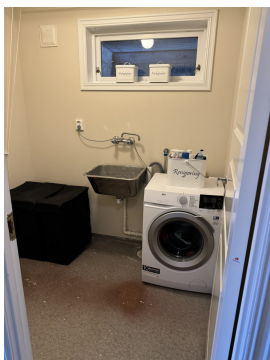
Dette vaskerommet må oppgraderes for å tåle normal bruk etter dagens anbefalinger og krav.
