Tilstandsrapport

📍 Joger Hansens veg 2, 2280 GJESÅSEN

gnr. 39, bnr. 316

Enebolig - Byggeår: 1960

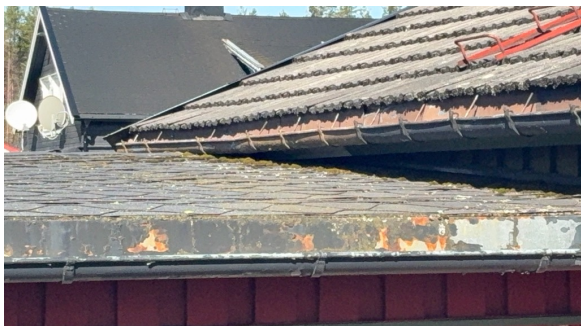
Mosevekst på shingel.

Ut fra alder bør det planlegges med utskifting av taktekking ila de nærmeste årene.

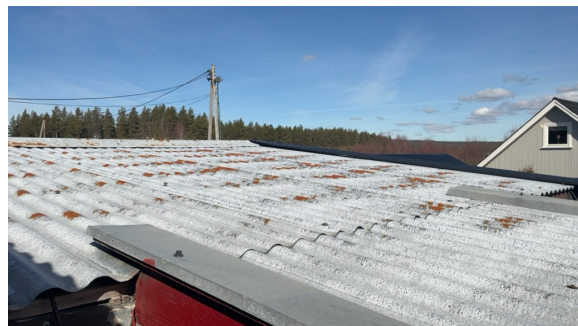
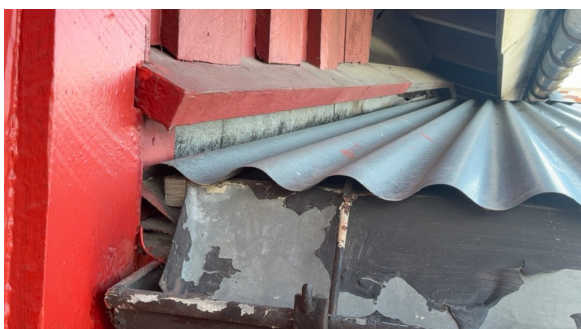
Plater av metall over entre.

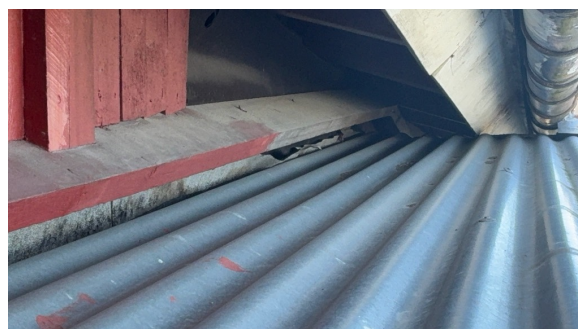
Undertak som er brettet opp på vegg har løsnet.

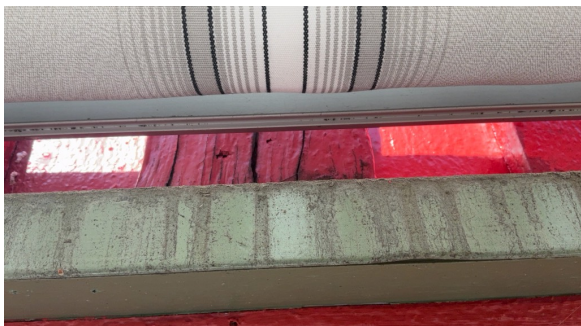
- Det er påvist spredte råteskader i bordkledningen.

- Råteskader i bordkledningen kan fortsette å utvikle seg både i tilliggende bordkledning og til bakenforliggende veggkonstruksjon, dersom en ikke foretar tiltak.

Eksempel på råte i kledning over vindu.

Vedlikehold av enkelte overflater og utskifting av råteskadet kledningsbord.

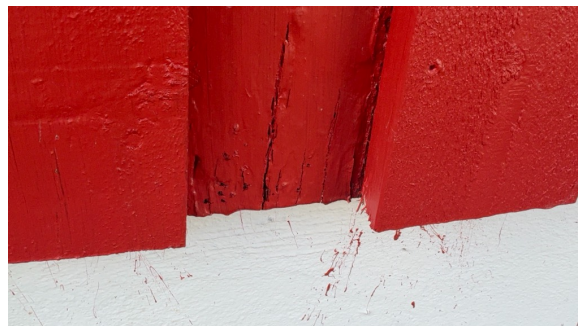
Eksempel på råte i kledning mot garasje.

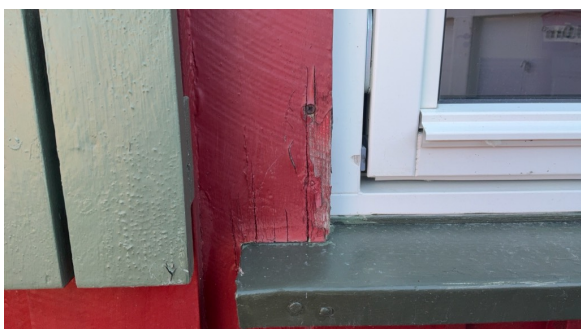
Omramming ført helt ned på vannbrett

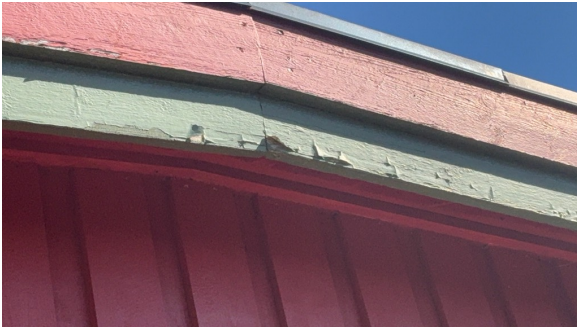
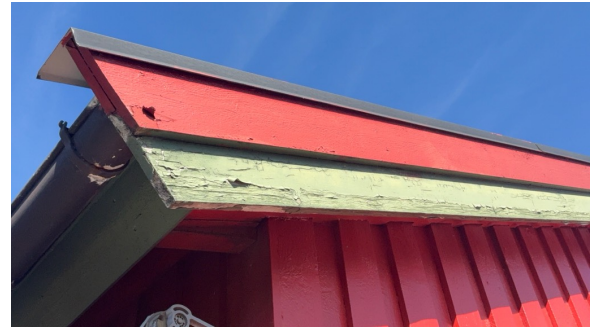
Det er slitasje og avskaling av maling på vindskier.
Det er noe svai på konstruksjonen, dette er ikke unormalt.
Det er lite spalter for ventilering av loft.
Det er noen fuktmerker ved pipe, det er tørt ved befarings.
Det er ikke adkomst til loft over tilbygg.

Eksempel på slitasje.

Vedlikehold av utvendige bygningsdeler.
Følge med på om det er utvikling på fuktmerker ved pipe.

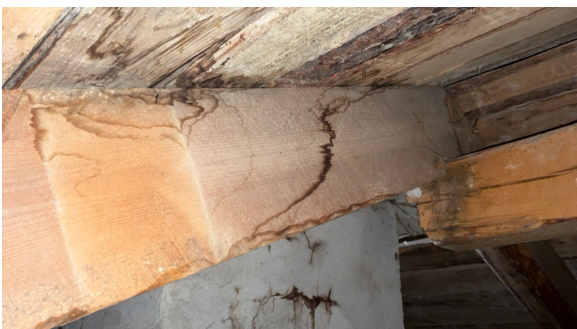
Noen fuktmerker ved pipe.

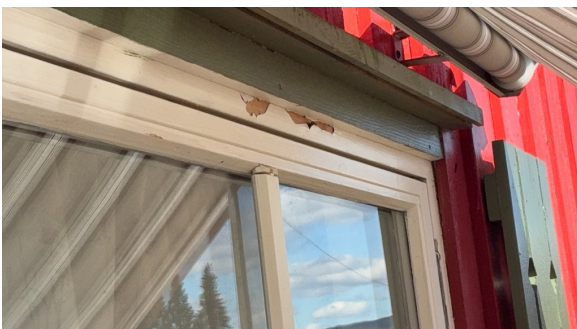
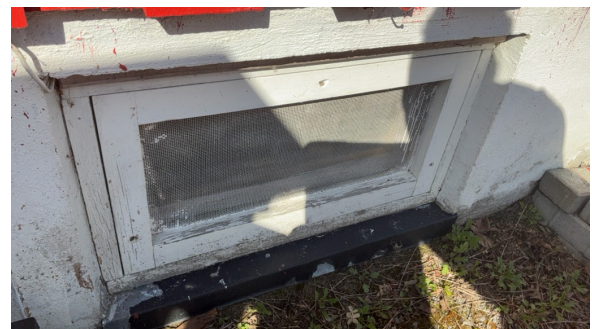
Eksempel på slitasje.

Vedlikehold av overflater etter behov.

Det må forventes behov for utskifting av enkelte vinduer/glass i tiden som kommer.

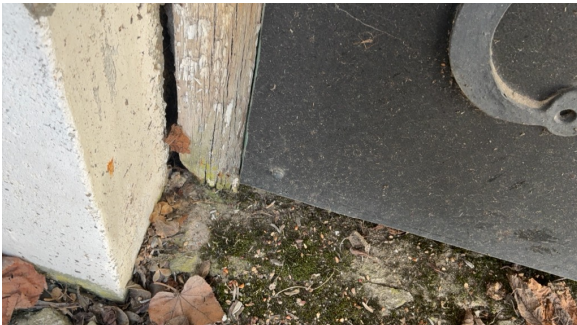
Slitasje på omramming på port.

Vedlikehold av port.

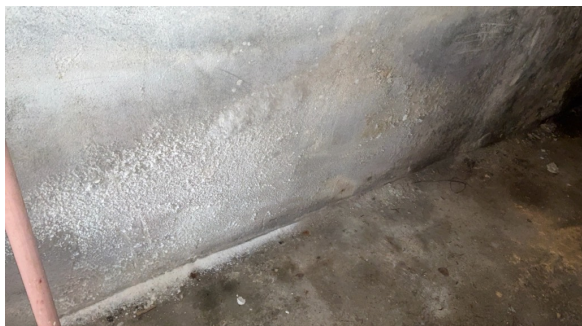
Eksempel på saltutslag

Det er ikke nødvendig med tiltak ut fra dagens bruk av kjeller.

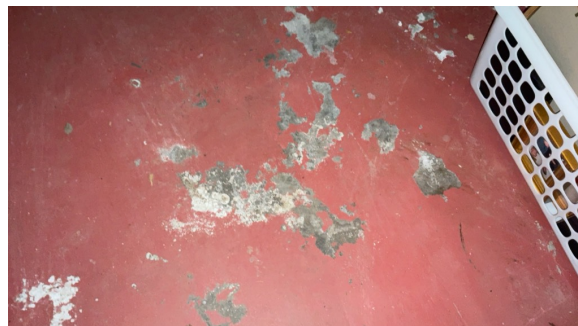
Eksempel på avskaling på gulv.

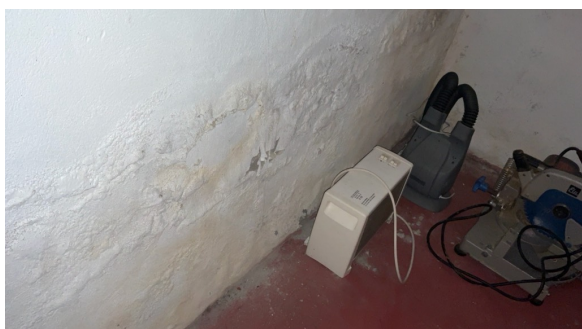
Eksempel på avskaling på vegg

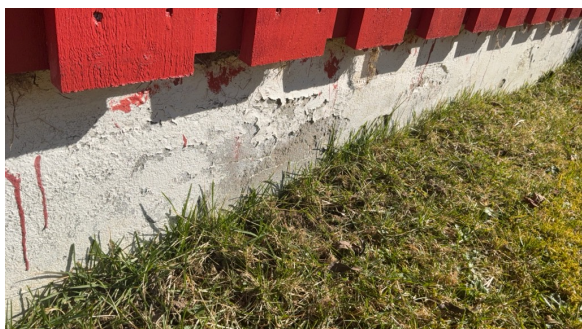
Det er avskalinger på grunnmur på tilbygg.
Det er noen sprekker.

Eksempel på avskaling.

Vedlikehold av overflater og forsegling av sprekker.

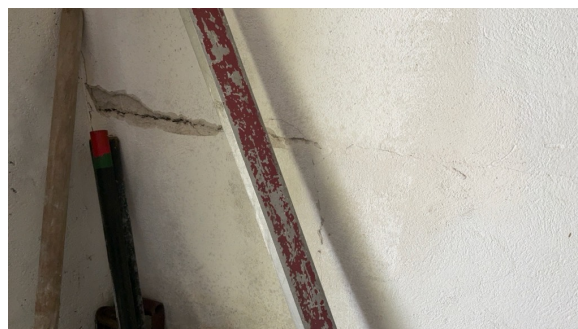
Eksempel på sprekke.

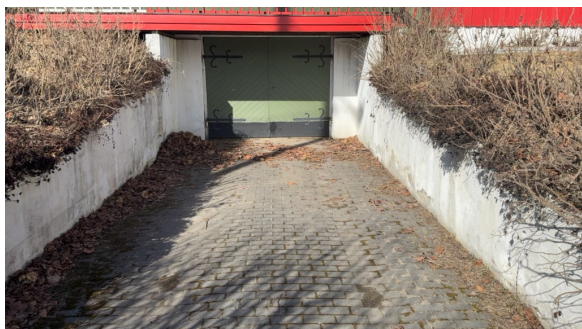
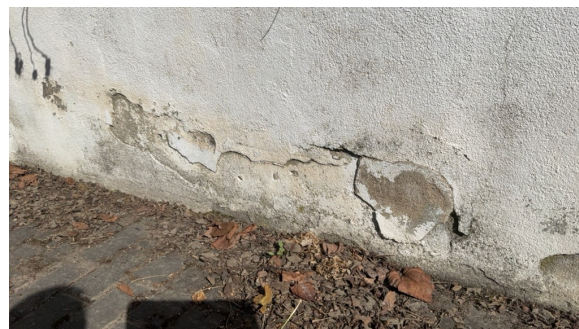
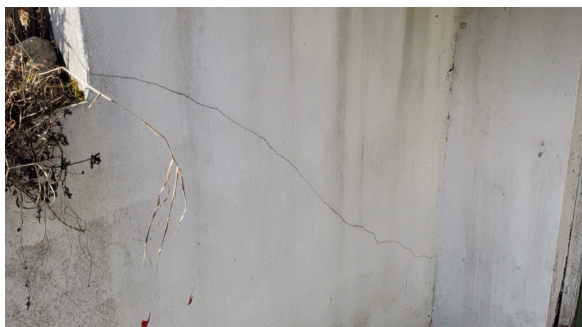
Begge murer heller innover og har misfarging, avskaling og noen sprekker.

Det er foreløpig ikke nødvendig med større tiltak, men dersom det oppstår en større utvikling kan det bli nødvendig med riving og etablering av nye murer.
