Tilstandsrapport

Coldevins gate 1, 8610 MO I RANA

Befaringsdato: 01.12.2023

Oppdragsnr.: 20914-2251

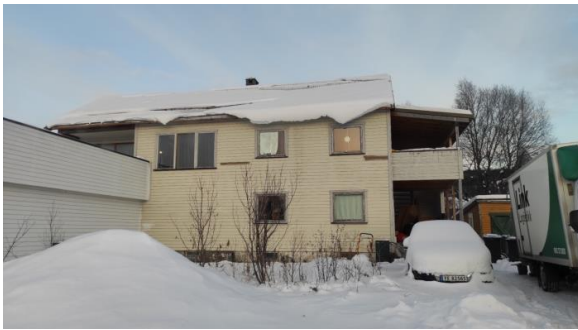
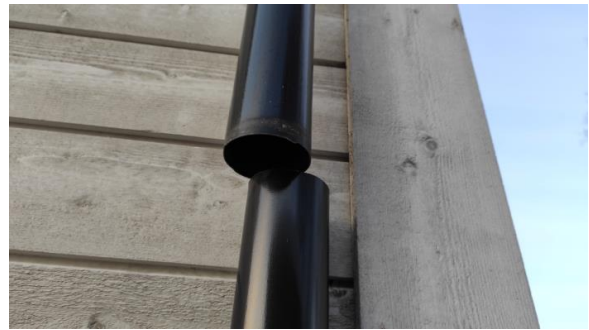
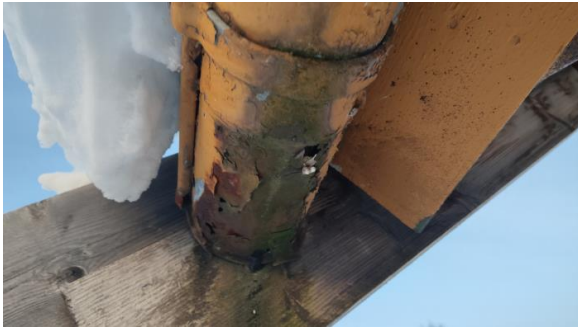
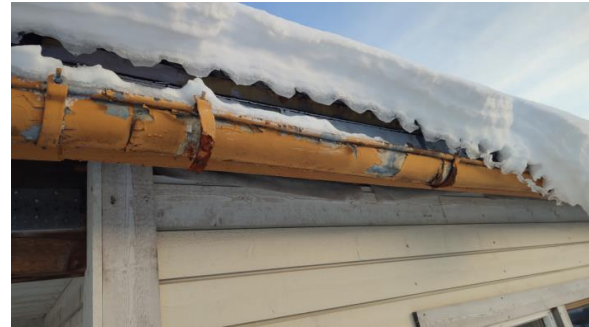
- Mer enn halvparten av forventet brukstid er passert på renner/nedløp/beslag.
- Det mangler snøfangere på hele eller deler av taket, men det var ikke krav om dette på byggemeldingstidspunktet.
- Det er rust på innfestingen av takrenner/nedløp.
- Takrenner/nedløp har store lekkasjer.

Snøfangere som benyttes skal være typegodkjent og må monteres i henhold til monteringsanvisning fra produsent av snøfangeren. Snøfangeren skal være festet i bærende konstruksjon (takstoler). Snøfangere uten CE merking eller dokumenterte egenskaper og ytelser er ikke godkjent.

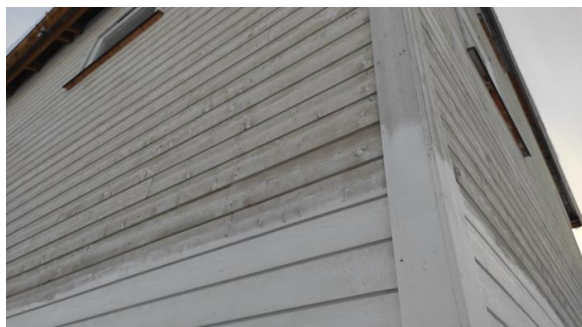
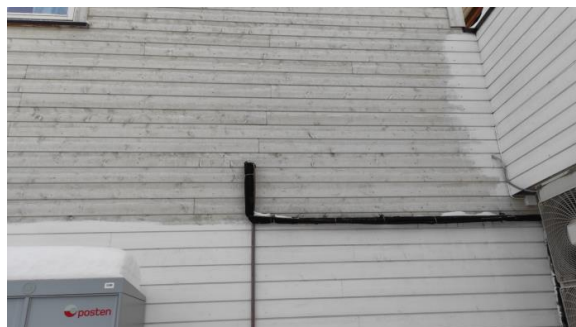
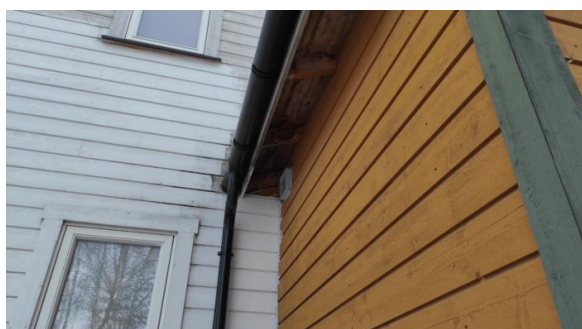
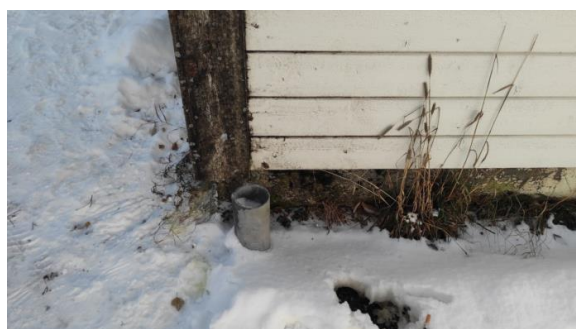
! TG 2 Veggkonstruksjon

Fuktskadet bordkledning i områder der det mangler nedløp.

Vedlikehold/utbedringer bør påregnes.

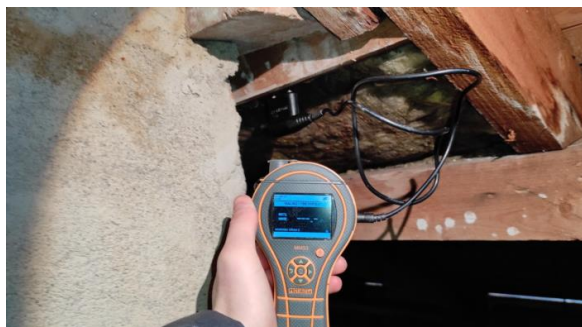
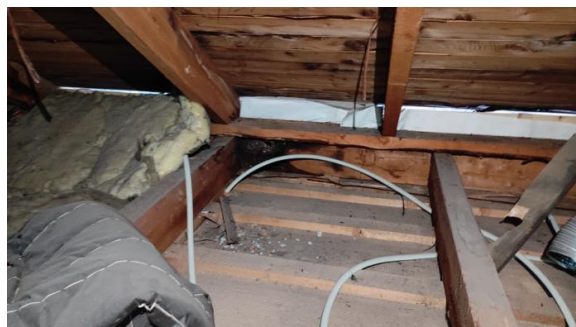
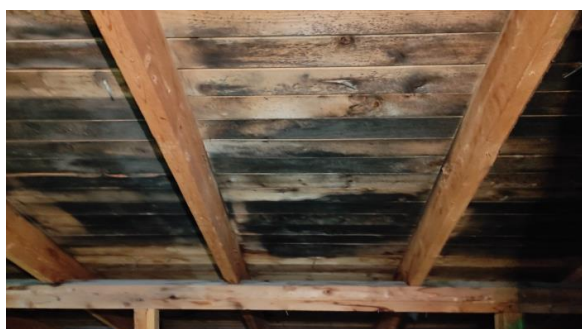
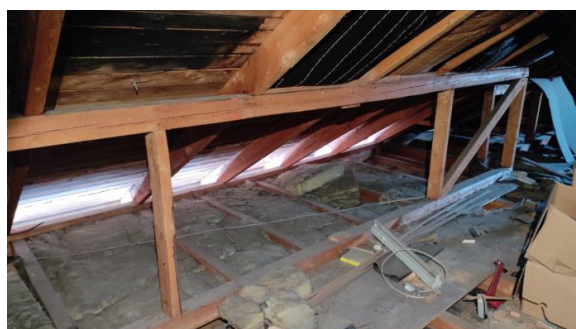
TG 2 Takkonstruksjon/Loft

Det ble fuktmålt i takkonstruksjonen ved befarings, og det ble ikke registrert forhøyede fuktverdier.

Isolasjon mot taktro bør fjernes.

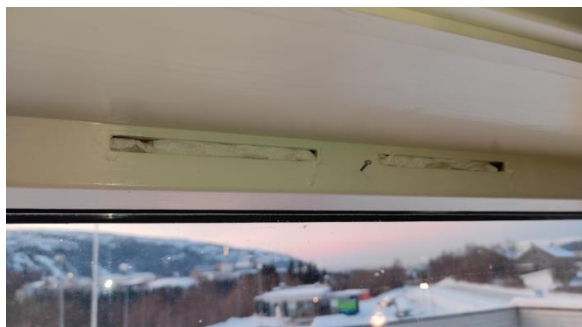
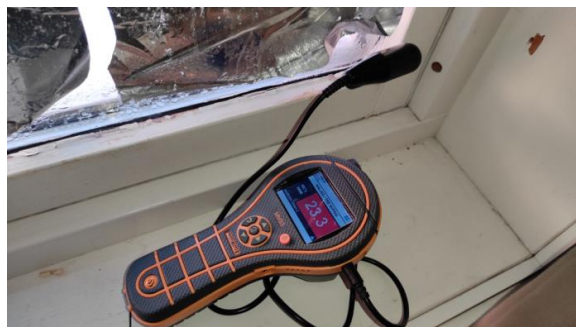
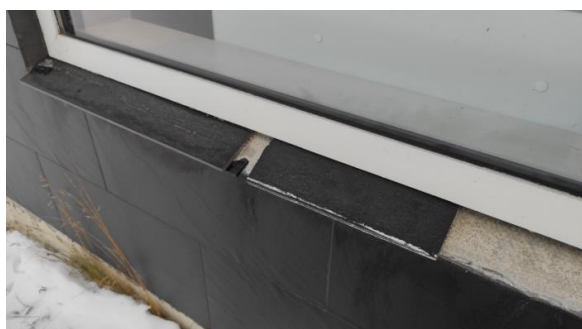
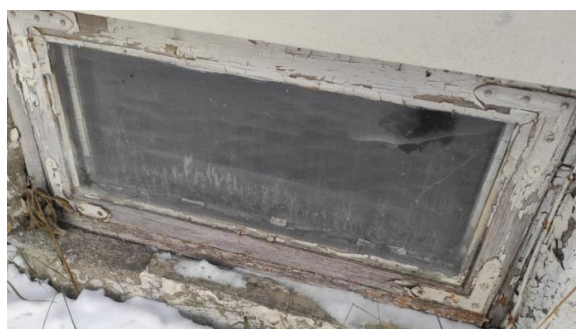
- Det er påvist at enkelte vinduer er vanskelig å åpne/lukke.
- Det er påvist tegn på innvendig kondensering av enkelte vindusglass.
- Karmene i vinduer er slitte og det er sprekker i treverket.

- Vinduer må justeres.
- Det må påregnes noe vedlikehold og at enkelte vinduer må skiftes ut.
- Det bør gjøres tiltak for å bedre ventilering av rommet.
- Kondensering på enkelte glass har medført fuktskader i treverk som kan medføre utskiftningsbehov av enkelte vinduer.

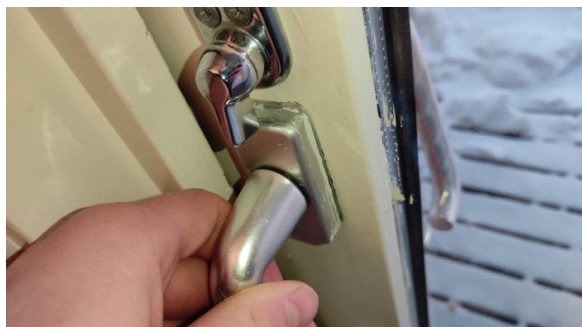
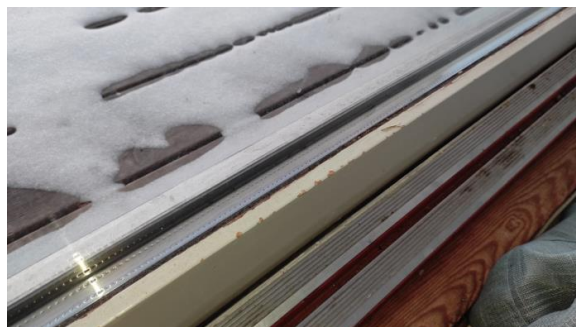
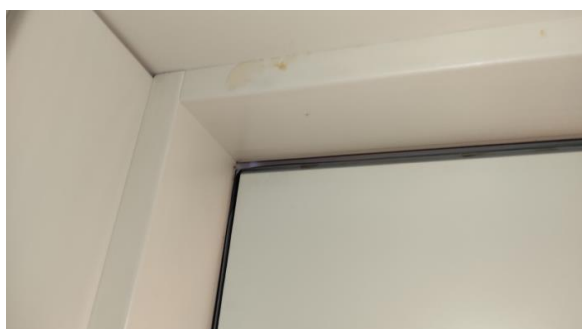
TG 2 Dører

- Det er påvist utetthet/åpning mellom dørblad og dørkarm. Dvs. at kald trekk kan oppstå.
- Karmene i dører er værslitte utvendig og det er sprekker i trevirket.

Inngangsdøren til kontoret i næringsdelen er fuktskadet og har en del grønske på utsiden av dørbladet.

Det bør påregnes at enkelte dører må få utført vedlikehold og justeres.

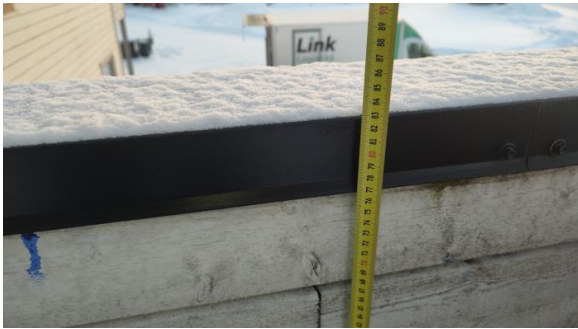
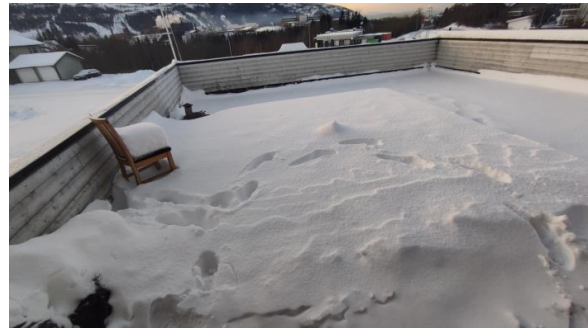
Takterasse

- Rekkverket er for lavt i forhold til dagens krav til rekkverkshøyder.
- Balkonger/terrasse er snødekt og derfor ikke nærmere vurdert.
- Balkong/terrasse ligger over innredede boligrom, usikker konstruksjon. Konstruksjonsutforming gir økt fare for skader.

- Det bør foretas nærmere undersøkelser av balkong/terrasser når den er snøfri.

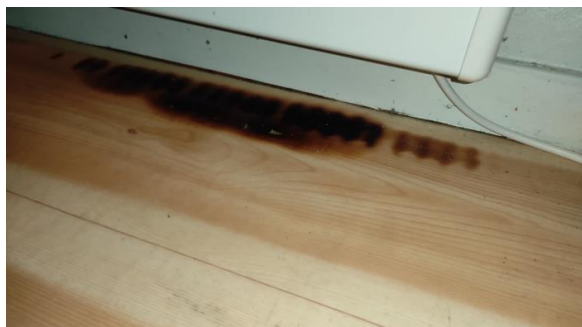
TG 2 Overflater

Enkelte lister mangler.
Det er tapet mellom gulv/dørterskel
Det er sprekker i tapeten.
Svidd merker i belegg under panelovn.

Overflater bør utbedres eller skiftes.

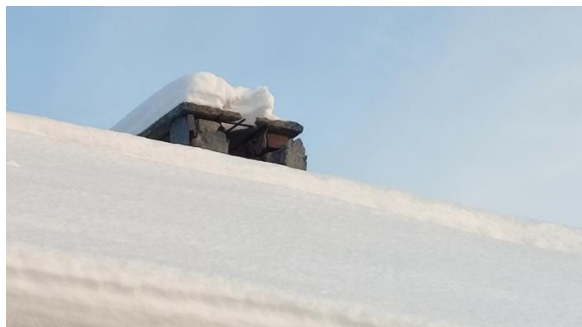
TG2 Pipe og ildsted

Pipen har skader over tak.

Tilsyn med fyringsanlegg bør utføres i forkant av eventuell ildstedsmontering.
Rehabilitering av pipa bør påregnes.

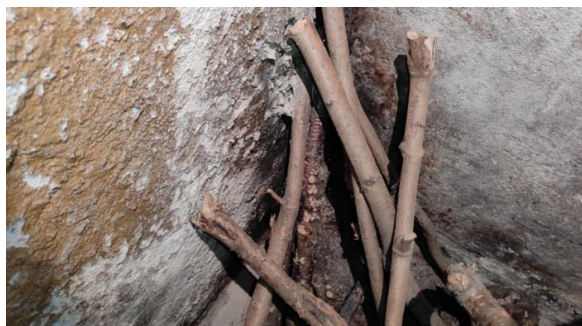
! TG 2 Rom Under Terreng

- Det er påvist indikasjoner på noe fuktgjennomtrenging inn i kjellermur.

- Det påviste fuktnivå gir grunn til å overvåke konstruksjonen jevnlig for å se utvikling over tid, og eventuelt foreta tiltak for å unngå fuktskader.

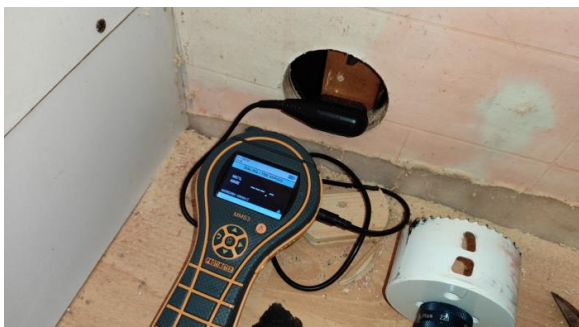
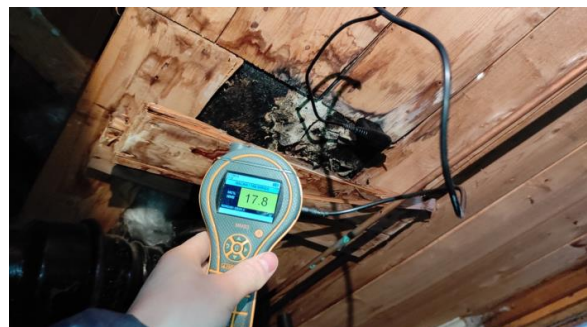
1. ETASJE > BAD/VASKEROM

Ved kontroll av kjeller, ble det oppdaget fuktskader i himlingen under badet i 1. etasje.

Forhøyede fuktverdier ble registrert. (vekt 17,8%)

- Det må foretas tiltak for å lukke avviket.

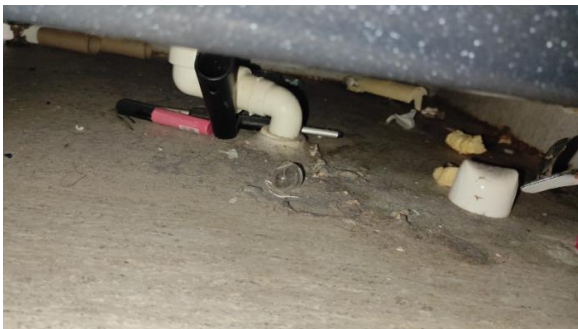
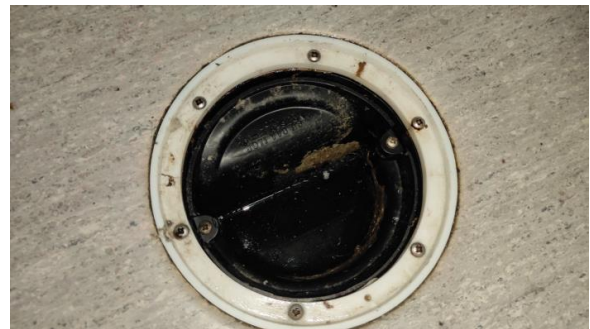
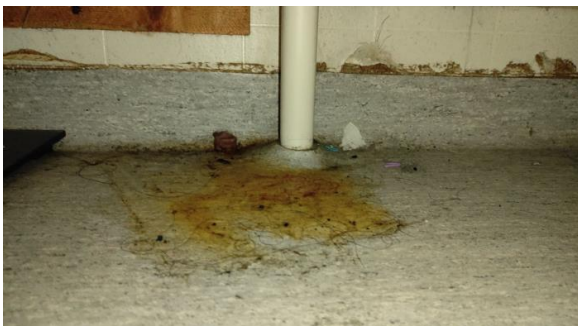
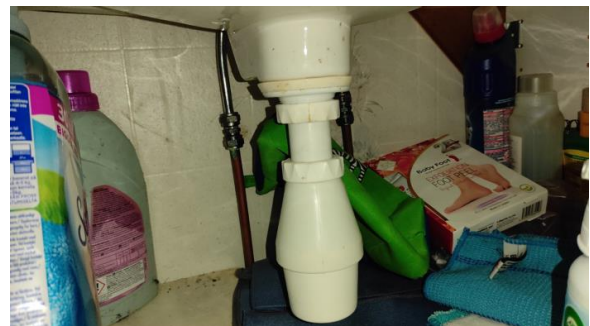
2. ETASJE > BAD/VASKEROM

Toalettet har en pågående lekkasje.

- Våtrommet må totalrenoveres. Alle forhold med tettesjikt, våtzone, sluk m.m. må dokumenteres.

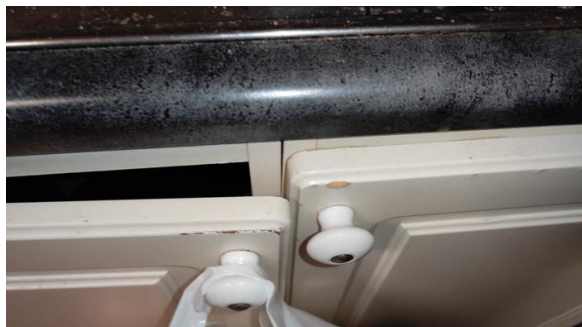
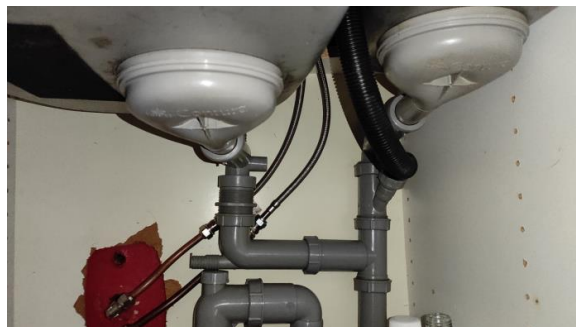
1. ETASJE > KJØKKEN

- Det er påvist skader på overflater/kjøkkeninnredning utover normal slitasjegrad.

- Det må påregnes lokal utbedring/utskiftning.

Justering av fronter bør påregnes.

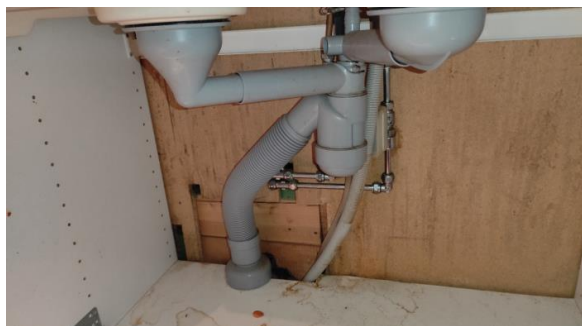
2. ETASJE > KJØKKEN

Det er påvist fuktskjolder/svelling i fronter og benkeplate.

Enkelte utskiftninger bør påregnes.

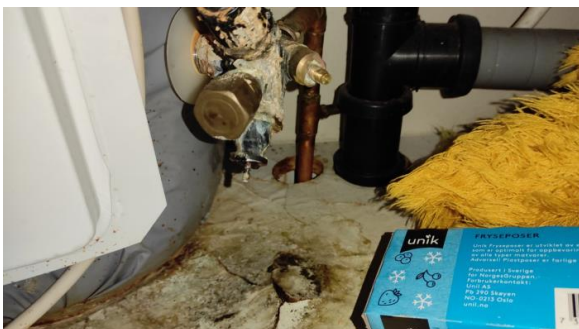
Varmtvannstanker i næringsdelen

Varmtvannstank i kontor har en lekkasje. Lekkasjen har trolig foregått over tid som har gitt fuktskader i innredningen den er plassert i.

- Det bør etableres tilfredsstillende avrenning eller lekkasjesikring ved varmtvannstank.
- Det er ikke behov for utbedringstiltak siden tanken fungerer i dag, men ut ifra alder kan skader plutselig oppstå på eldre tanker.

Innredningen varmtvannstanken er plassert på bør skiftes ut.
