Coldevins gate 1, 8610 MO | RANA

**Næringsseksjon med svært
attraktiv plassering, og ikke minst
særdeles synlig beliggenhet!**

Tilstandsrapport

Befaringsdato: 01.12.2023

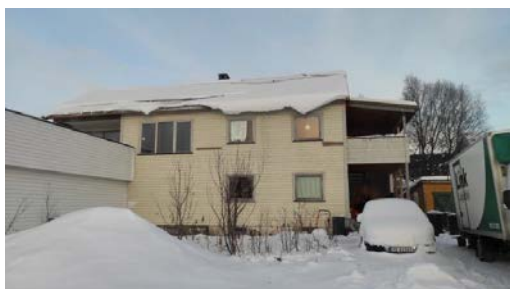
- Mer enn halvparten av forventet brukstid er passert på renner/nedløp/beslag.
- Det mangler snøfangere på hele eller deler av taket, men det var ikke krav om dette på byggemeldingstidspunktet.
- Det er rust på innfestingen av takrenner/nedløp.
- Takrenner/nedløp har store lekkasjer.

Snøfangere som benyttes skal være typegodkjent og må monteres i henhold til monteringsanvisning fra produsent av snøfangeren. Snøfangeren skal være festet i bærende konstruksjon (takstoler). Snøfangere uten CE merking eller dokumenterte egenskaper og ytelser er ikke godkjent.

Kostnadsestimat: 10 000 - 50 000

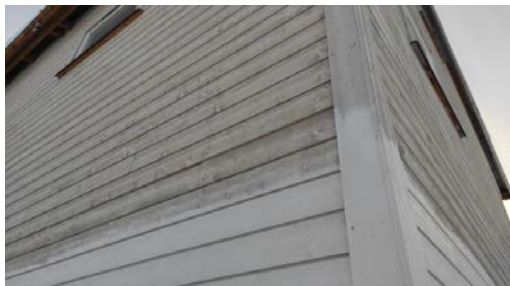
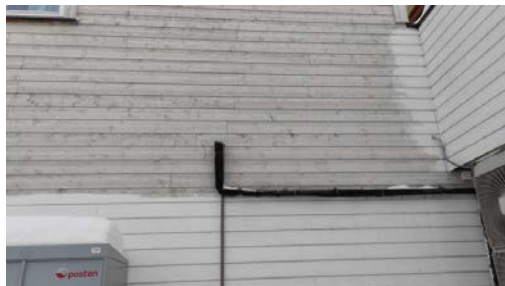
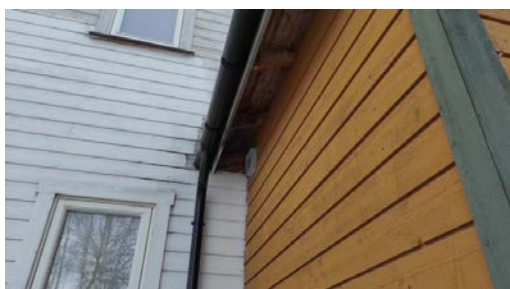
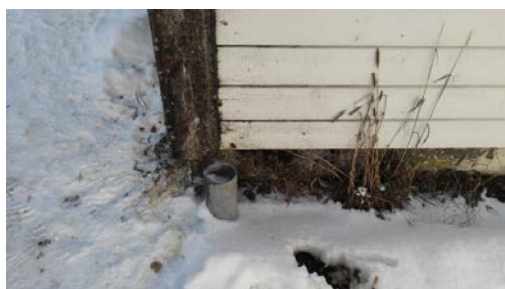
Veggkonstruksjon

Yttervegger av bindingsverk av tre. Ytterveggene er utvendig tekket med liggende kledning. Det bemerkes at takstingeniøren ikke har gjort fysiske inngrep i konstruksjonen og at isolasjonstykkel, kvalitet eller tilstand derfor ikke kan dokumenteres.

Fuktskadet bordkledning i områder der det mangler nedløp.

Vedlikehold/utbedringer bør påregnes.

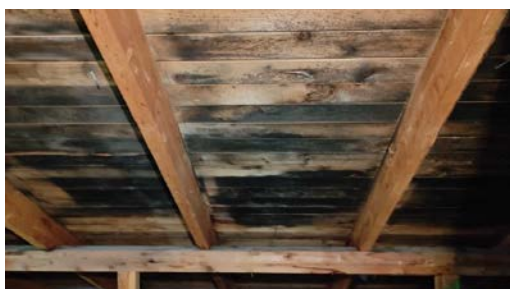
! TG 2 Takkonstruksjon/Loft

Saltak takkonstruksjon av tre.
Undertak av rupanel.
Loftskillet er isolert med ca. 10 cm isolasjon.
Adkomst til kaldloftet via trappeløpet til kjelleretasjen.
Det ble fuktmålt i takkonstruksjonen ved befaring, og det ble ikke registrert forhøyede fuktverdier.

Det bør isoleres der det mangler.
Det må foretas ytterligere undersøkelser.
Isolasjon mot taktro bør fjernes.

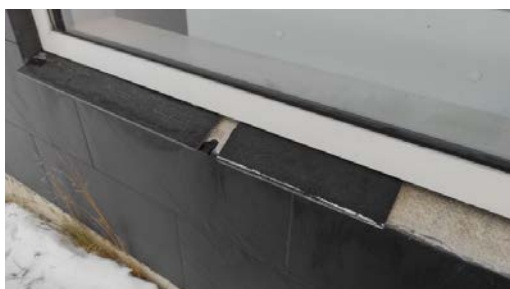
1 TG 2 Vinduer

Malte vinduer av tre med 2-lags isolerglass og koblet glass.
Næringsdelen har aluminiumsvinduer i 2-lags isolerglass.

- Det er påvist at enkelte vinduer er vanskelig å åpne/lukke.
- Det er påvist tegn på innvendig kondensering av enkelte vindusglass.
- Karmene i vinduer er slitte og det er sprekker i treverket.

- Vinduer må justeres.
- Det må påregnes noe vedlikehold og at enkelte vinduer må skiftes ut.
- Det bør gjøres tiltak for å bedre ventilering av rommet.
- Kondensering på enkelte glass har medført fuktskader i treverk som kan medføre utskiftningsbehov av enkelte vinduer.

Etablere beslag for spalventil.
Dekkpropper bør monteres.

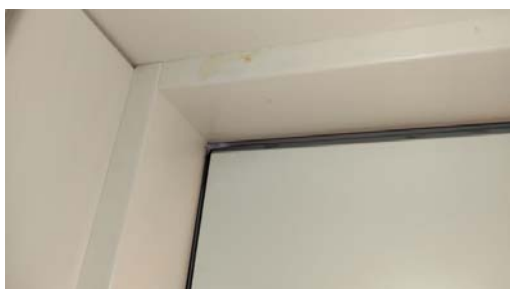
TG 2 Dører

Inngangsdører: Takoverbygget malte isolerte dører med 2-lags isolerglassfelt.
Inngangsdør til kontor i næringsdel: Malt isolert dør.
Hovedinngangsdør til næringslokalet: Isolert dør av aluminium med 2-lags isolerglassfelt.
Skyvedør: Isolert dør med 2-lags isolerglassfelt.

- Det er påvist utetthet/åpning mellom dørblad og dørkarm. Dvs. at kald trekk kan oppstå.
- Karmene i dører er værslitte utvendig og det er sprekker i trevirket.

Inngangsdøren til kontoret i næringsdelen er fuktskadet og har en del grønnske på utsiden av dørbladet.

Det bør påregnes at enkelte dører må få utført vedlikehold og justeres.

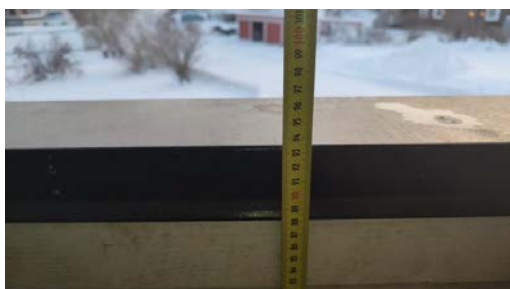
! TG 2 Balkonger, terrasser og rom under balkonger

Terrasser med trapp til inngang til 1. og 2 etg. på ca. 24 m² med malt tett rekkverk. Rekkverket har en høyde på ca. 93 cm. Konstruksjon av tre innfestet i bygningskroppen og fundamentert på støpte peler. Adkomst fra hage og via dører fra 1. og 2. etasje.

Balkonger, terrasser, tribuner, passasjer og lignende skal ha rekkverk med høyde på minimum 1,0 meter der nivåforskjellen fra dekke og ned til bakken er inntil 10,0 meter.

Bygningsdelen virker å fungere med dagens tilstand. Rekkverk på balkonger, tribuner, passasjer o.l. skal være minst 1,0 m høye. Der høydeforskjellen er mer enn 10,0 m til terreng eller underliggende plan, skal rekkverk være minst 1,2 m høye.

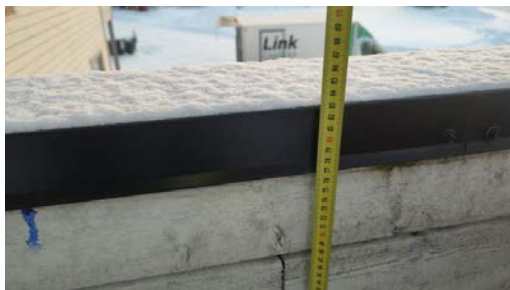
! TG 2 Takterrasse

Takterrasse på ca. 23 m² med tett rekkverk. Rekkverket har en høyde på ca. 83 cm. Konstruksjon av tre på taket av bygningskroppen. Adkomst via dør fra stuen.

- Rekkverket er for lavt i forhold til dagens krav til rekkverkshøyder.
- Balkonger/terrasse er snødekt og derfor ikke nærmere vurdert.
- Balkong/terrasse ligger over innredede boligrom, usikker konstruksjon. Konstruksjonsutforming gir økt fare for skader.

Balkonger, terrasser, tribuner, passasjer og lignende skal ha rekkverk med høyde på minimum 1,0 meter der nivåforskjellen fra dekke og ned til bakken er inntil 10,0 meter.

- Det bør foretas nærmere undersøkelser av balkong/terrasser når den er snøfri.

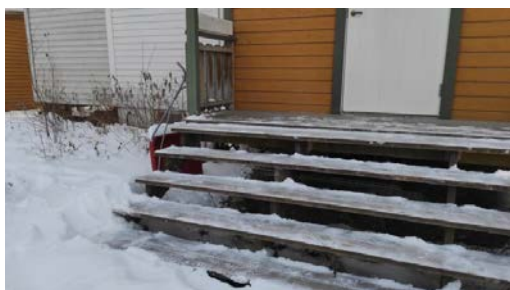
TO 3 Trapp til 1. etasje

Trapp av tre til inngangsdøren til 1. etasjen.

- Det bør foretas nærmere undersøkelser av utvendige trapper når de er snøfri.
- Rekkverk må monteres for å lukke avviket.

Kostnadsestimat: Under 10 000

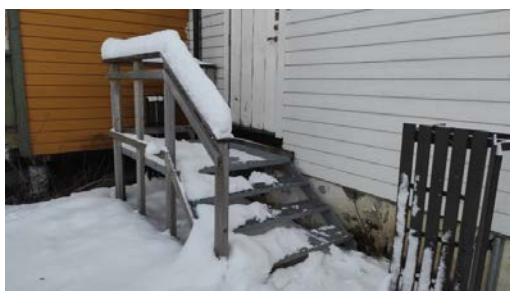
TO 1 Trappeløp mellom 1. etasje og 2. etasje

Trapp av tre og strekkmetall mellom utvendige terrasser. Stående rekkverk og gelender. Rekkverket har en høyde på ca. 95 cm.

- Det bør foretas nærmere undersøkelser av utvendige trapper når de er snøfri.
- Åpninger i rekkverk må endres for å tilfredsstille krav på byggemeldingstidspunktet.

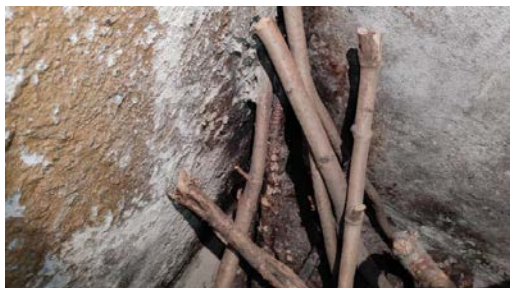
! TG 2 Pipe og ildsted

Da det ikke er noen fastmonterte ildsteder, anbefaler takstingeniøren å utføre tilsyn dersom pipeløpet tas i bruk. Dersom det skal monteres ildsted må dette meldes inn til kommunen.

Kommentar fra feiervesnet: Deler skorstein med H0201. Skorsteinen må feies/kontrolleres før eventuell ildstedsmontering. Pipen har skader over tak.

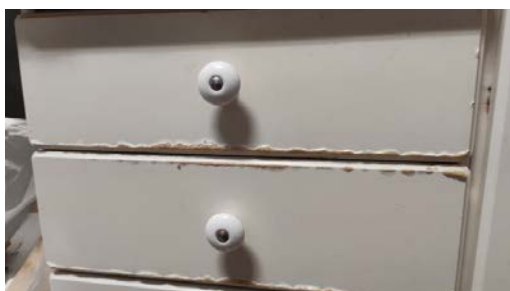
1. ETASJE > KJØKKEN

Kjøkkeninnredning av laminerte skrog med laminerte profilerte fronter, laminert benkeplate med nedfelt oppvaskkum i stål med ett-greps blandebatteri. Kjøkkenet er utstyrt med frittstående kjøleskap. Det ble utført fuktsøk ved kjøleskap og vask. Ingen forhøyede fuktverdier ble registrert.

- Det er påvist skader på overflater/kjøkkeninnredning utover normal slitasjegrad.

Kontroll av røropplegg.

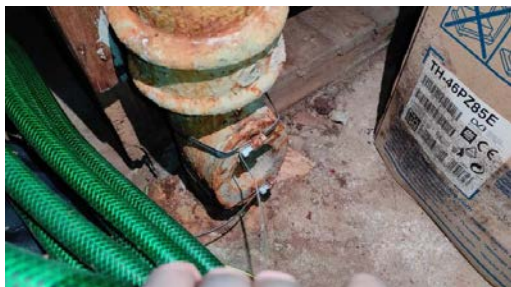
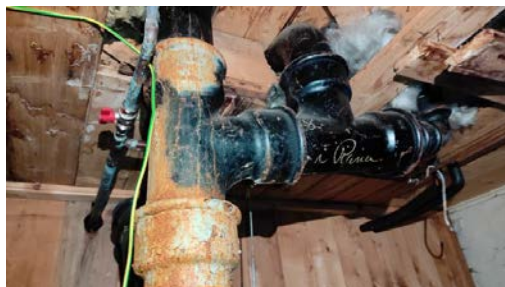
TG 3 Avtrekk

- Det er registrert avvik med avtrekk.
