Tilstandsrapport

Enebolig
  Konglevegen 5, 2849 KAPP
  ØSTRE TOTEN kommune
  # gnr. 91, bnr. 54

Befaringsdato: 01.10.2024

Oppdragsnr.: 21008-1493

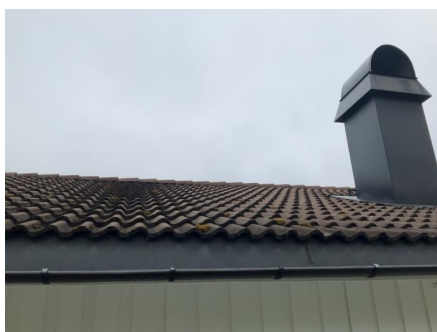
1 TG 2 Nedløp og beslag

Utvendige beslag, takrenner og nedløp i metall. Vindskier og toppbord i treverk.

Det er ikke behov for straktiltak, men utskifting av bygningsdeler er nært forestående.

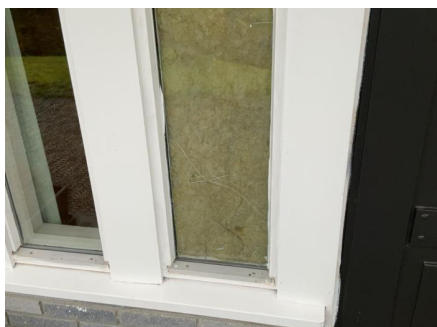
Knust/sprekk i glass.

Oppgraderinger/utskiftninger bør påregnes. Konsekvens av avviket/eldre vinduer/dårlige vinduer, gir en fremtidig kostnad på fornyelse/vedlikehold. Eldre isolerglass medfører økt forbruk av energi til oppvarming. Varmetap fra vinduer kan forårsake at varm luft stiger inn på kaldtloft og er med på å skape kondens og ising på taktro i den kalde årstiden.

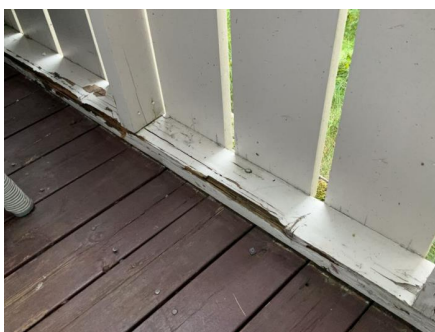
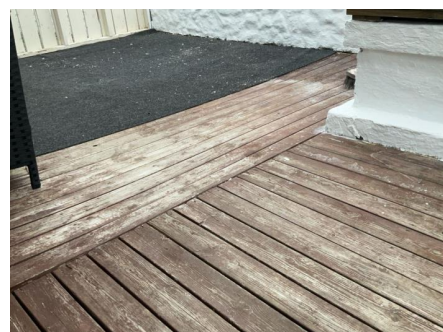
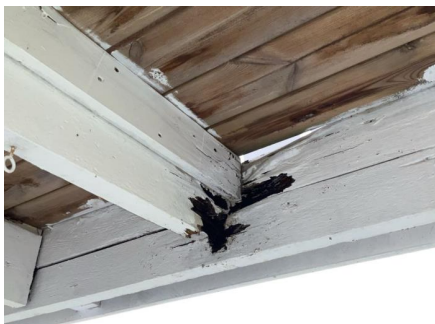
Konstruksjonen er ikke bygget på frostsikker grunn, bevegelser og skjevheter vil derfor kunne forekomme. Store skjevheter på gulv er registrert. Det er registrert råteskader i rekkverk. Konstruksjoner/overflater har vedlikeholdsbehov/utskiftningsbehov.

Råteskade på balkongbjelke/rekkverk.

Vedlikeholdsarbeider må påregnes.

Kostnadsestimat: 50 000 - 100 000

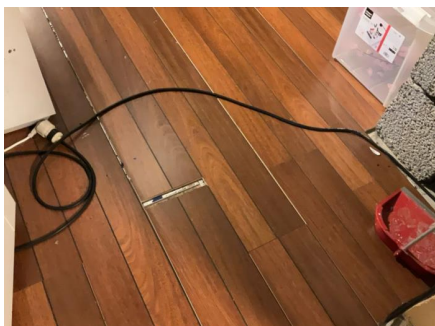
Gulv har glipper mellom skjøter på bod.

For å få tilstandsgrad 0 eller 1 må overflater utbedres.

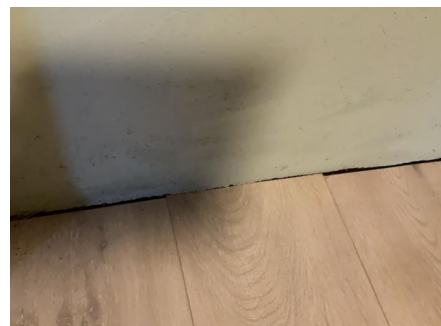
Ingen bevegesfuge/rom mot mur ved pipe underetasje.

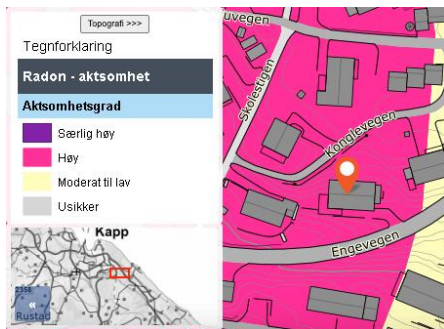
Radonkartet viser at eiendommen ligger i et område med høy radonforekomst.

- Det bør gjennomføres radonmålinger.

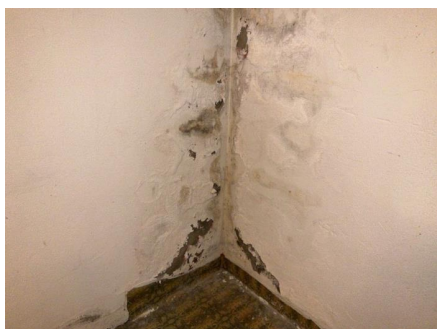
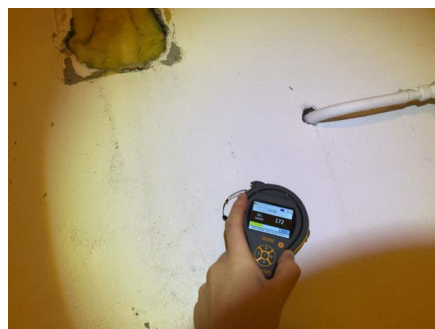
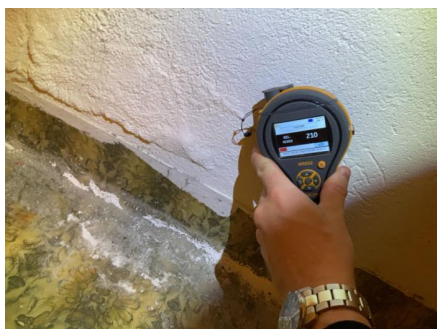
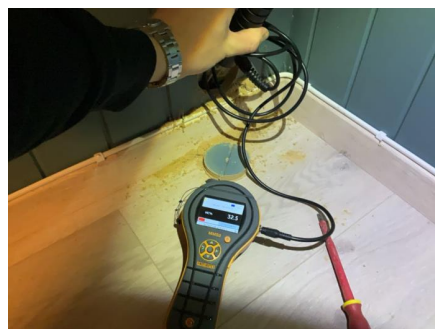
Hulltaking og fuktmåling ble foretatt, jeg målte forhøyede verdier i bunnsvill på utforede vegger. Målingene som er gjort er å betrakte som stikkprøver og sier bare noe om tilstanden i nærheten til området der målingen er utført. Rom under terreng egner seg ikke for innredning med dagens tilstand.

Fuktmåling med pigg i treverket ved hulltaking 33 Vekt% (skadelig fukt)

Hulltaking i hjørne mot vest i underetasje.

Da drenering ikke er oppgradert siden byggeåret er det viktig å følge med på konstruksjonene. Kjeller er innredet etter byggeåret, og dette endrer forutsetningene for konstruksjonene. Det er påregnelig med tiltak utvendig i form av drenering/isolering av grunnmur. Årsaken til fuktpåkjenning må kartlegges, ytterligere undersøkelser anbefales.

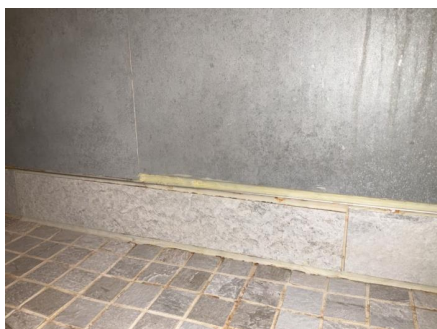
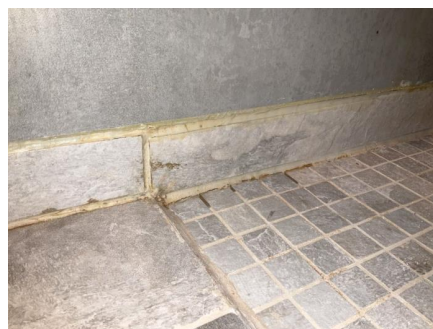
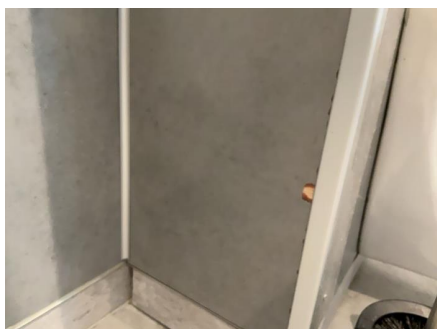
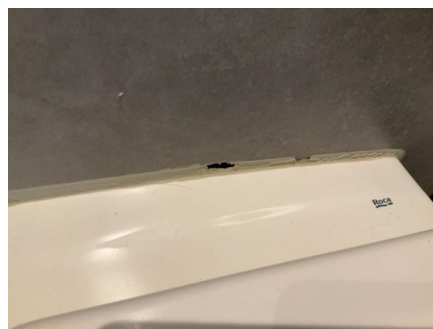
- Det er avvik:
- Det er ufagmessig utførelse av overflater- sokkelflis og bunn på baderomsplate i våtsone.

Avskalling på baderomsplate på dokasse.

Sprekker i fuge bak/over vegghengt toalett.

- Tiltak:
- Det er ikke behov for strakstiltak, men om bruker har andre brukskrav eller krav til estetikk kreves det utbedring eller utskifting. Skader/følgeskader i konstruksjon kan være en konsekvens av ufagmessig utførelse. Det anbefales derfor å følge med på tilstand til våtrommet.

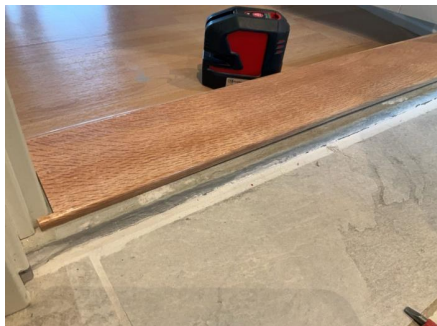
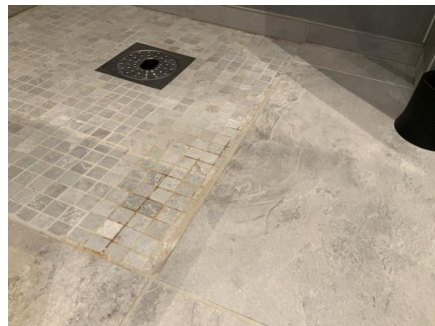
Synlig membranoppkant.

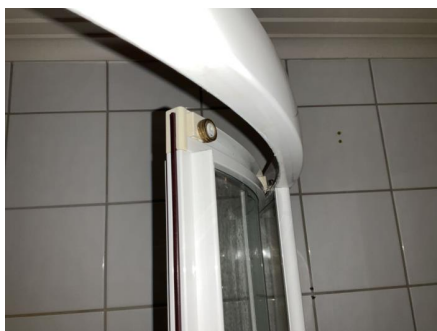
- Det er avvik:
- Det er skade på innredning- dusjsører.
- Det er registrert lekkasje i sisterne.

Skyvedører sitter ikke fast i skinne.

- Tiltak:
- Det må påregnes oppgradering/vedlikehold om kjøper har andre brukskrav eller krav til estetikk er det påregnelig med utskifting.
- Toalett som står og renner kan forårsake kondens og høyt vannforbruk, det anbefales og ta kontakt med rørlegger for å utbedre dette.

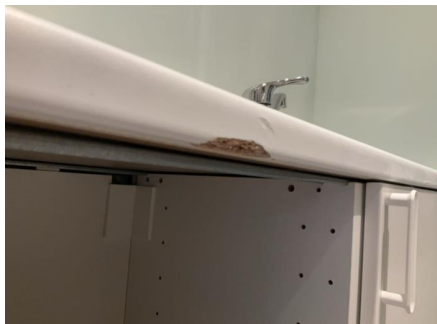
- Det er avvik:
- Det er skade på innredning.

Avskalling underkant på benkeplate.

- Tiltak:
- Det er ikke behov for straktiltak til utbedring av innredning. Om kjøper har andre brukskrav eller krav til estetikk er det påregnelig med utskifting.

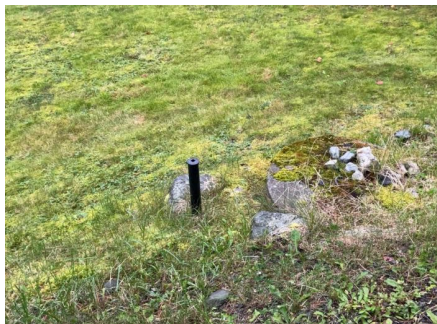
Utvendig stoppekran.

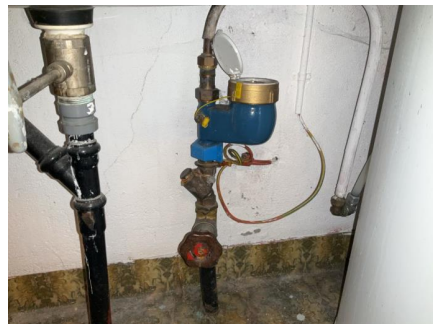
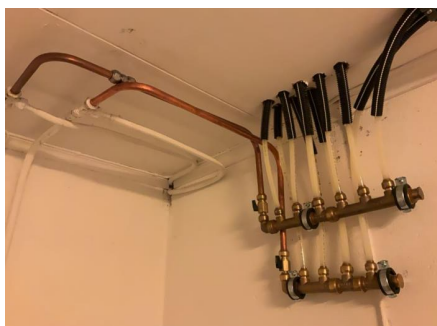
Nyere plast- rør i- rør fra samlestock på teknisk rom til utstyr i 1. etasje.

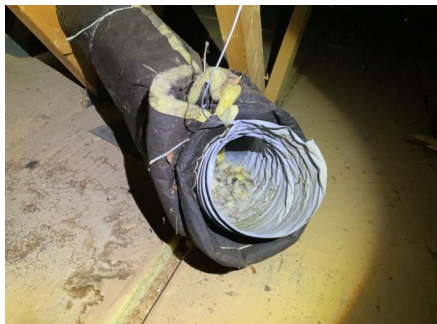
Luftekanal på loft er opplyst å være et gammelt avtrekksrør fra bad 1. etasje. Ventilasjonsrør bør fjernes for ikke å skape forvirring.
