# Sverdrups gate 2 C 2317 HAMAR

## Tilstandsrapport Eierskifte

Boligtype: Leilighet i boligblokk

Byggeår: 1953

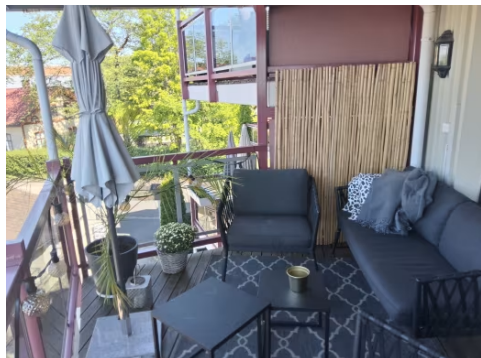
Oversiktsbilde balkong.

| Det er betongdekke med ukjent bruk av membran/tettesjikt. | |

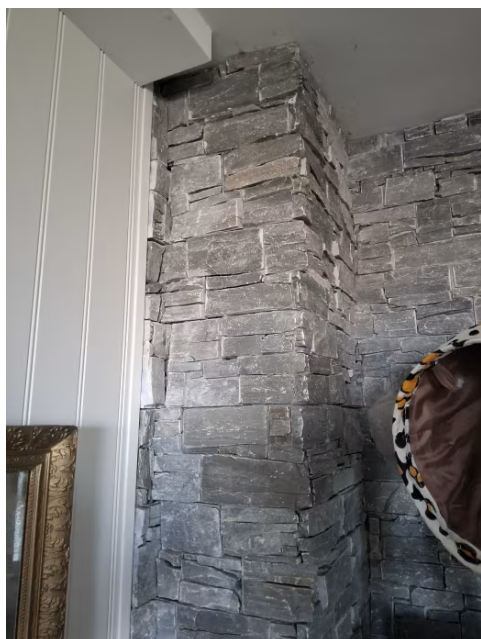
Pipa har kun 2 sider synlig. Alle 4 sider skal være synlige på teglpipe. Om det er en luftkanal i pipa kan siden mot luftkanaler kles igjen slik at kun 3 sider er fritt eksponert.

Pipen er forblendet med skiferstein i stue.

Med bakgrunn i påviste avvik og for en vurdering av eventuelle tiltak anbefales en ytterligere kontroll av pipa/ildsteder utført av brann- og feiervesen før det eventuelt monteres ett ildsted.

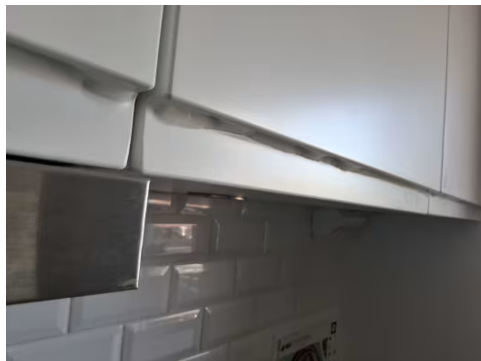
Folieslipp på skapfronter tilhørende enkelte overskap, selger opplyser at forholdet har oppstått grunnet bruk av dampvasker ved rengjøring av frontene. Forholdet vurderes å være av estetisk karakter.

Det registreres folieslipp op enkelte kjøkkenfronter.

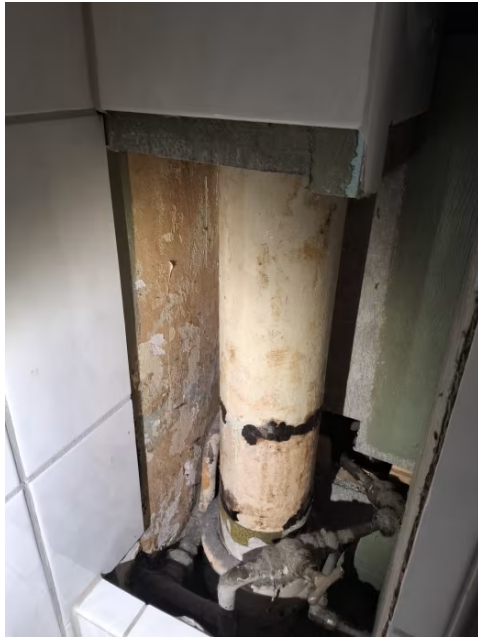
Synlige avløpsrør av støpejern.

Det er flere boenheter i bygget og kontroll om kloakk er luftet over tak er ikke foretatt. Det registreres sen avrenning i servant på bad. Det er ikke påvist noen stakeluke i boenheten. Staking kan i enkelte tilfeller utføres via sluk eller andre installasjoner med avløp. Deler av avløpsanlegget er fra byggeåret, og har nådd en alder som tilsier at skader / lekkasjer kan oppstå.

På grunn av sen avrenning fra tappested anbefales en kontroll / utbedring av rørlegger. Det ble ikke registrert behov for øvrige tiltak, men med tanke på alder kan skader plutselig oppstå på avløpsrør av eldre årgang. Ved eventuelle oppgraderinger av våtrom vil det være hensiktsmessig å skifte avløpsrør.

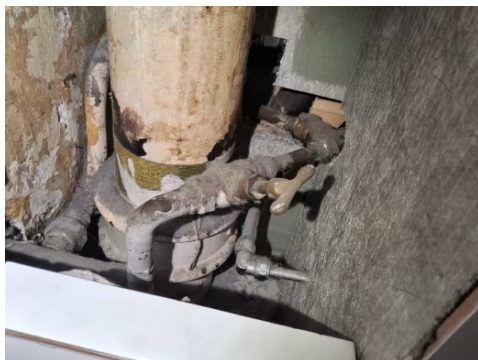
Hovedstoppekrane er plassert i sjakt på bad.

Deler av vannrørene er fra byggeåret, og har nådd en alder som tilsier at skader / lekkasjer kan oppstå. Innvendig stoppekran er ikke funksjonstestet grunnet høy alder/tilstand. Konsekvens er usikker restlevetid/funksjon.

Det ble ikke registrert behov for tiltak, men med tanke på alder kan skader plutselig oppstå på vannrør av eldre årgang. Ved eventuelle oppgraderinger av våtrom/kjøkken vil det være hensiktsmessig å skifte vannrør og hovedstoppekran.

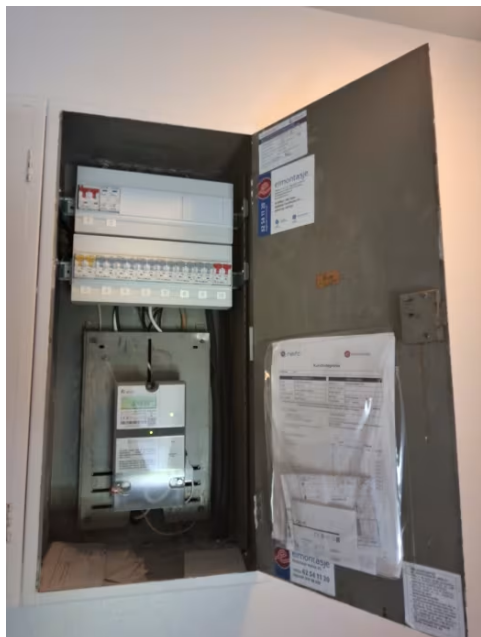
Det er kun fremlagt samsvarserklæring på utskifting av strømmåler.

Sikringsskap er plassert i felles trappeoppgang.

Samsvarserklæring på utført arbeid bør fremskaffes, alternativt så bør det gjennomføres en utvidet el-kontroll av en elektrofaglig person og nødvendige tiltak vurderes deretter.

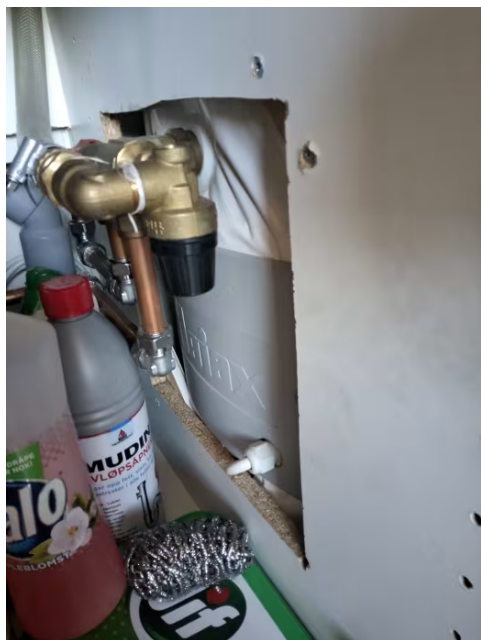
Varmtvannsberederen er innbygd i kjøkkeninnredningen.

Berederen er innebygd med redusert mulighet for inspeksjon.

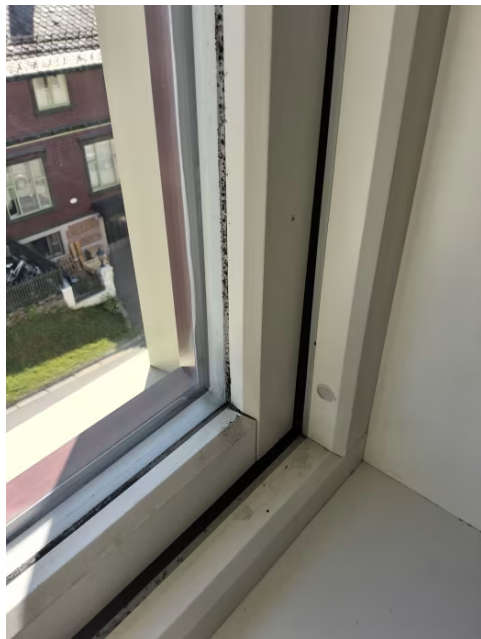
Det registreres symptomer på kondens på vinduer (svertesopp på pakninger).

Symptomer etter kondens er registrert på enkelte vinduer, noe som tyder på at ventilasjonen ikke er tilstrekkelig. Utilstrekkelig ventilasjon kan medføre økt fuktbelastning og redusert luftkvalitet.

Ventilering ved åpning av vinduer bør påregnes og videre tiltak bør iverksettes ved behov.

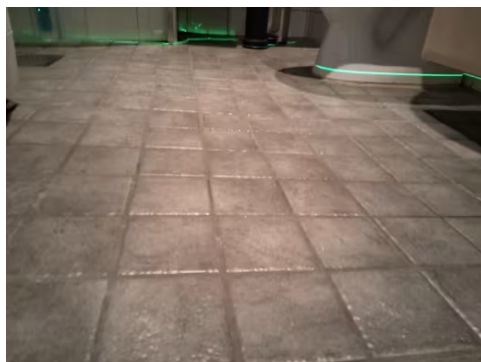
Motfall fra sluk i dusjsone til sluk under servant.

Det er motfall på gulv til sluk i dusjsjonen. forholdet medfører at bruksvann renner til sluk under servant. Det er hull etter tidligere innfestinger i dusjsjonen, det observeres at hullene er tettet med tettemasse med det er ukjent om løsningen er fullgod med tanke på fuktsikkerhet.

Det anbefales å installere et dusjkabinett for å begrense overflater for belastning med fritt vann i påvente av en oppgradering av rommet.

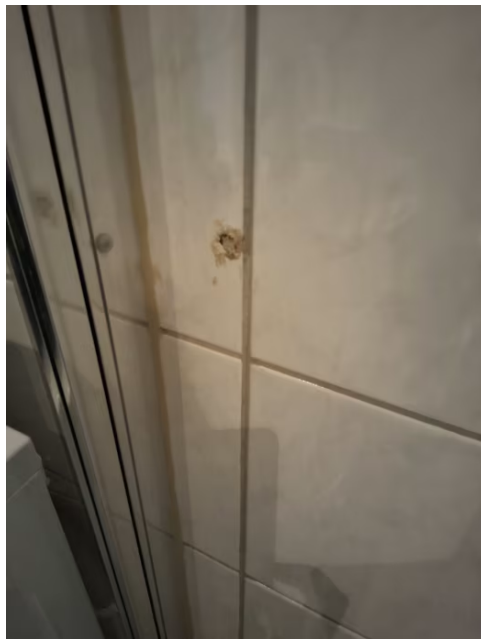
Hull etter tidligere innfestninger i dussjonen.
