# Tilstandsrapport

Fritidsbolig

Stakkåsvegen 71, 4200 SAUDA

Befaringsdato: 19.03.2025

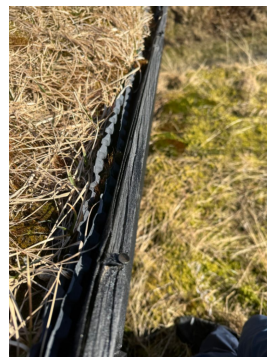
Det er avdekket endel mose på taket, samt at det mangler vannklaffer/beslag over alle vindskier. Dette har ført til at fuktighet har trengt ned og forårsaket skade på vindskiene. Derfor ble det avdekket endel fukt og noe råteskader.

Manglende beslag over vindski

Utbedre/skifte vindskier og montere beslag over vindskier.

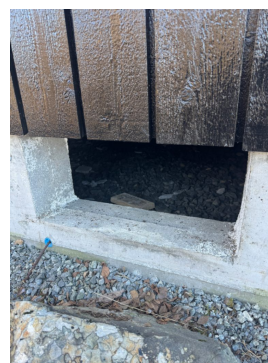
- Det er ikke adkomst til deler av krypkjelleren. Kryp Kjeller er kun vurdert i tilgjengelige deler. Kryp Kjeller regnes for å være en risikokonstruksjon som er utsatt for fukt- og råteskader i bunnsvill, trebjelkelaget og andre tilstøtende konstruksjoner, på grunn av fuktighet fra grunnen og kondensering ved temperaturforskjeller. Selv om det ikke er avdekket tegn på skader, betyr ikke dette nødvendigvis at det ikke foreligger skader i eller i forbindelse med krypkjelleren.

Inspeksjonsluke

- Vær oppmerksom på denne risikoen, overvåk tilstanden og undersøk dette nærmere, helst med hjelp av en fagkyndig.

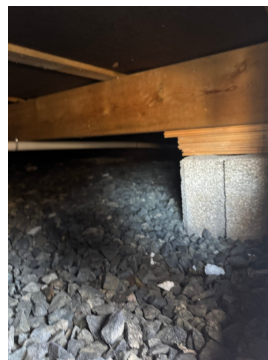
Kryp Kjeller

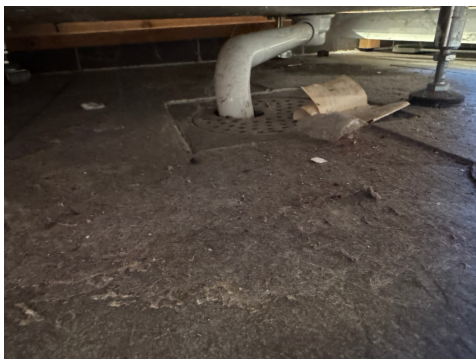
Belegg er klemt ned i sluk med klemring

Sluk under dusjkabinett

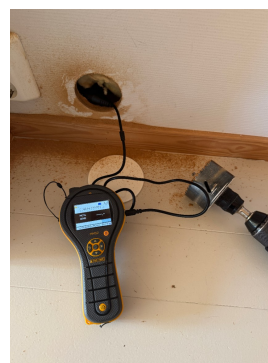
Det var ingen utslag på fuktmåler ved hulltaking.

Hulltaking og fuktmåling bak dusjkabinett

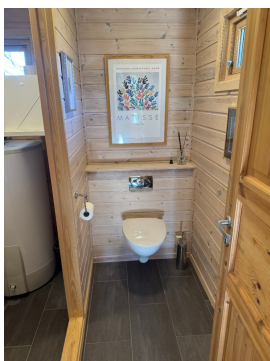
Det er kun vindu som ventilasjon. Det er krav om mekanisk ventilasjon på toalettrom.  
Toalettet er vegghengt, men det har ikke drensspalte under toalettet for lekkasjevann.

Det må installeres mekanisk avtrekk. Det må gjøres tiltak for eventuell lekkasjevann for toalett. ved feks installering av lekkasjevarsler.
