Tilstandsrapport - NS 3600

Peder Ankers gate 21 C 1771 Halden

Rapport kode: 055832
Opprettet: 19.09.2024
Utskrift: 27.09.2024

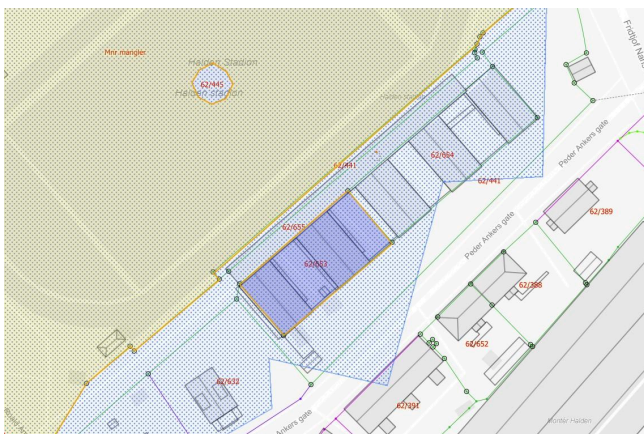
Bilde av aktsomhetsområde for kvikkleire fra NVE sitt kartverk.

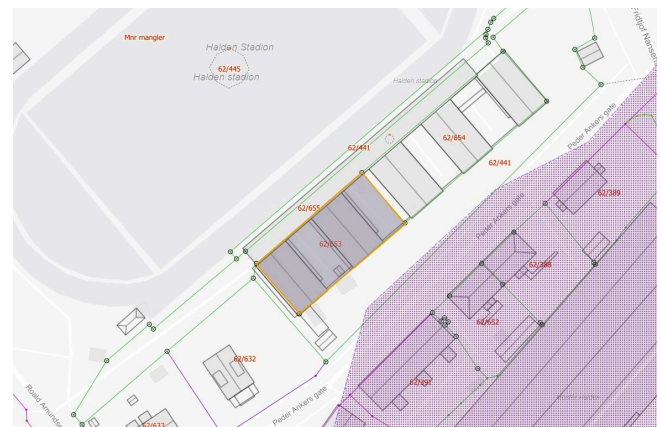
Bilde av aktsomhetsområde for flom fra NVE sitt kartverk.
