Tilstandsrapport

Rekkehus

Østli 22D, 2054 MOGREINA

Befaringsdato: 16.12.2024

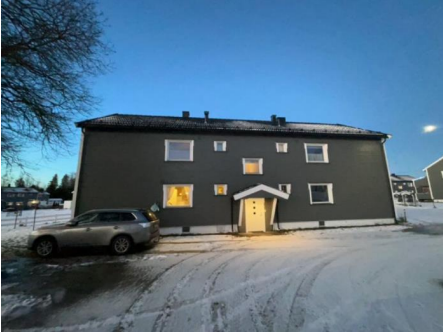
Takrenner og nedløp i stål/blekk.

Eldre stamme, ved åpning av konstruksjoner kan det avdekkes avvik.

Skader kan plutselig oppstå på eldre bygningsdeler som forårsaker skader/utgifter. Eldre stamme samt bordkledning, ved åpning av konstruksjoner kan det registreres ytterligere avvik. Oppussing/rehabiliteringer må påregnes.

- Lokal utbedring må utføres.
- Det bør foretas tiltak for å bedre lufting av kledningen.

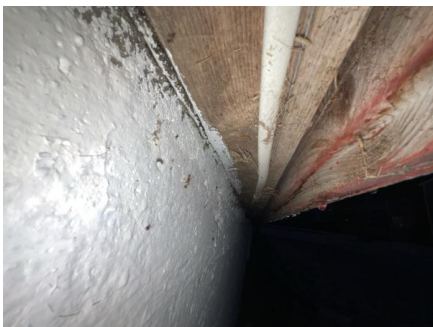
TG 2 Takkonstruksjon/Loft

- Det er påvist fuktskjolder/skader i takkonstruksjonen.

Eldre konstruksjon, ved åpning av konstruksjoner kan det avdekkes ytterligere avvik. Fukt kan utvikle seg til ytterligere skader.

- Det må gjøres nærmere undersøkelser.

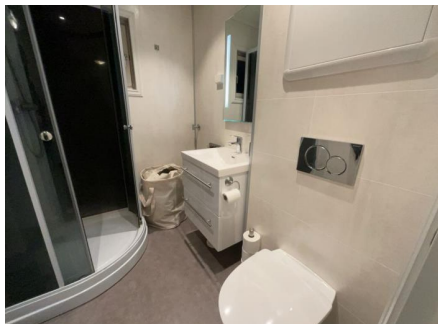
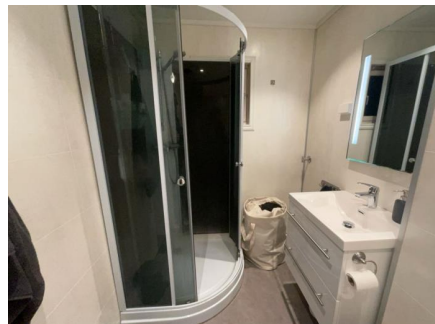
Overflater vegger og himling

- Det er vindu/dør med ikke fuktbestandige materialer i våtsonen (ved vask, dusj, badekar, osv.), løsningen eller byggematerialet er uegnet

- Uegnete materialer må fuktbeskyttes/utskiftes.
- Det må gjøres tiltak for å lukke avviket.

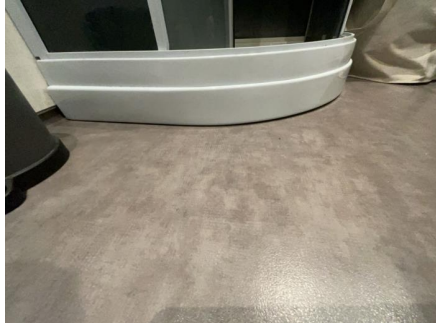
Sanitærutstyr og innredning

- Det er ikke påvist tilfredsstillende løsning for å synliggjøre lekkasje fra innebygget siterne.

Ved vannlekkasje inne i siterne bak vegg kan det bli liggende vann inne i konstruksjonen som kan gi skader, soppvekst m.m.

- Det må gjøres tiltak for å lukke avviket.
- Det må gjennomføres ytterligere undersøkelser.
