# Tilstandsrapport - NS 3600

## Vollenetoppen 8

4842 Arendal

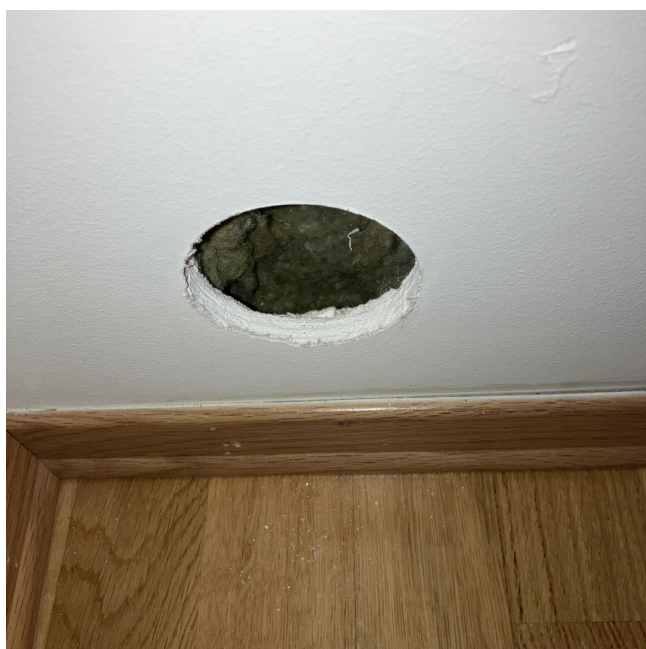
Kontroll utført i tilliggende konstruksjoner og selve rommet, ingen fukt målt ved befaringen.

Hulltaking er utført i fra boden.

Hulltaking.

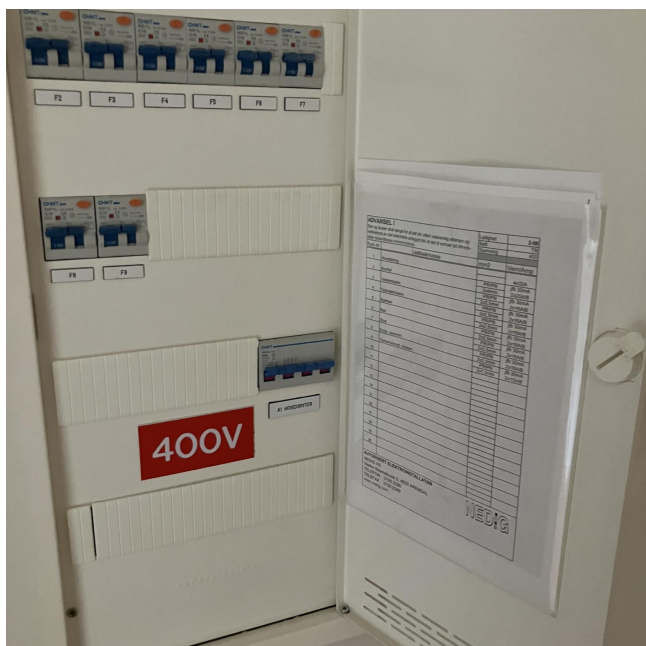
Sikringsskap montert i gang på vegg nord ende øst.  
Hovedsikring 32 ampere, 8 kurser.

Sikringsskap.
