# Tilstandsrapport

Enebolig

Gudmestadvegen 53 , 4365 NÆRBØ

Befaringsdato: 09.04.2026

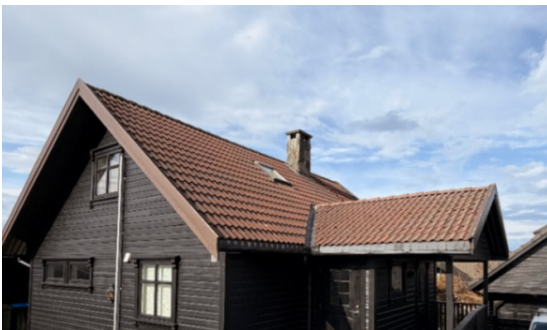
Taktekkingen er av betongtakstein fra 1999-2000 iht. tidligere salgsoppgave. Taket er besiktiget fra bakkenivå. Takstein fremstod uten synlige skader eller mangler ved befaring.

- Overvåk tilstanden jevnlig. For å få tilstandsgrad 0 eller 1 må tekkingen skiftes ut, men tidspunktet for når dette er nødvendig er vanskelig å si noe om.

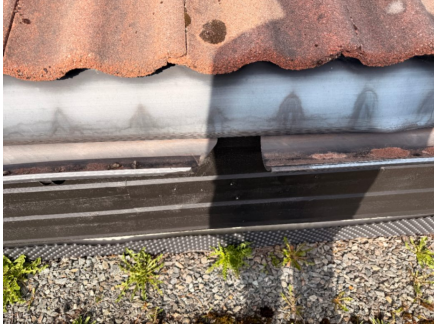
### Nedløp og beslag

- Det er registrert knekt/skadet takrenne på vinterhage.

- Skaden kan medføre redusert bortledning av vann og økt belastning på konstruksjon og grunnen. Utbedring/utskifting anbefales.
- Det anbefales å montere snøfangere for å sikre trygg ferdsel under utsatte takflater, spesielt i områder med inngangsdører og andre steder hvor personer oppholder seg eller passerer.

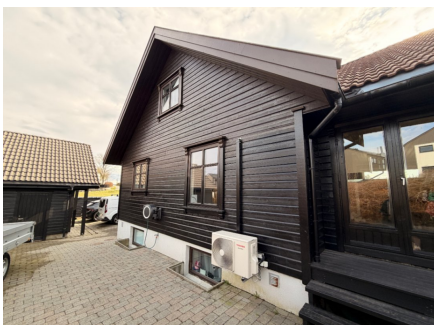
Det er ikke observert synlige luftespalter i gesims eller ventiler i vegg på befaringstidspunktet. For eldre typer takkonstruksjoner er det ikke uvanlig at lufting av konstruksjonen er mangelfull eller fraværende.

Lufting av takkonstruksjonen anbefales forbedres for å redusere risikoen for fuktskader pga kondensering.

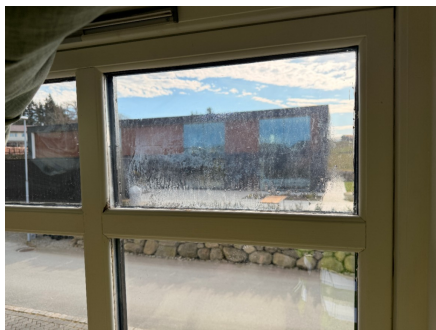
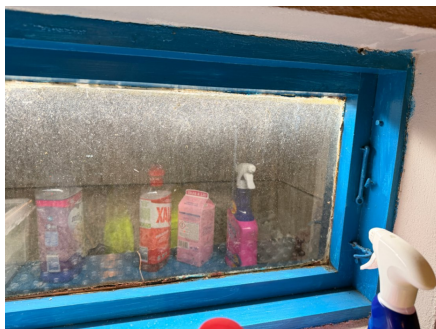
## TG 2 Vinduer

Enkelte vinduer med påvist punktering eller oppnådd høy alder er påregnelig med utskiftning i fremtiden som kommer.

Anbefaler overflatebehandling av slitte overflater og generelt jevnlig vedlikehold, manglende tiltak kan over tid gi økt risiko for fuktopptak og videre nedbrytning av materialer.

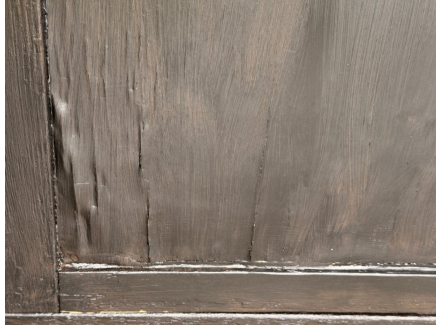
## TG 2 Dører

- Karmene i dører er værslitte utvendig og det er sprekker i trevirket.

Det er registrert svellinger og overflateskader i nedre del av balkongdør i 2. etg.

Forholdet indikerer fuktpåvirkning og kan medføre videre nedbrytning over tid. Vedlikehold og overflatebehandling anbefales.

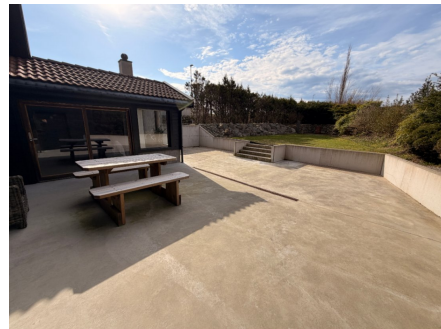
## TG 1 Balkonger, terrasser og rom under balkonger

Det er etablert betongplattning ved hage, balkong i impregneret trevirke, samt treplattning ved inngangsparti i impregneret trevirke. Normal vær- og bruks slitasje på overflater. Litt vedlikeholdsbehov, ingen umiddelbare tiltak.

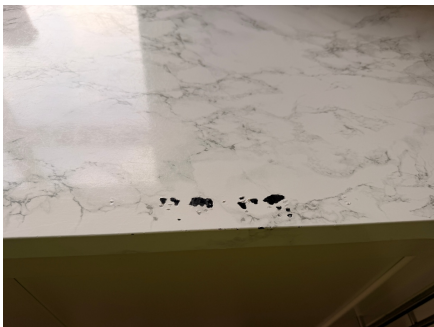
Det registreres noe overflateslitasje og mindre skader på kjøkkeninnredning og benkeplate, noe som vurderes som normal bruksslitasje iht. alder.

Anbefaler forsegling/impregnering for å hindre videre fuktskader rundt oppvaskmaskin, manglende tiltak kan over tid medføre ytterligere skade på materialer.

Enkel utbedring/overflatebehandling av skader på benkeplate ved behov, forholdet vurderes i hovedsak å være av estetisk karakter.

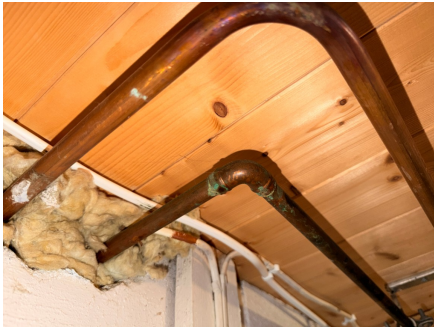
Vannrør fra byggeåret har nådd en alder som tilsier at skader / lekkasjer kan oppstå.

Irrdannelse kan indikere fuktpåvirkning. Forholdet bør følges med på over tid for å avdekke eventuell utvikling.

- Det er ikke behov for utbedringstiltak siden anlegget fungerer i dag, men ut ifra alder kan skader plutselig oppstå på eldre anlegg.

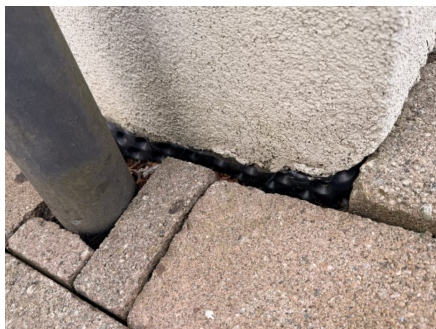
### TG 2 Fuktsikring og drenering

Manglende klemlist kan medføre at vann trenger inn bak grunnmursplast. Dette kan gi fuktbelastning på grunnmur over tid og kan føre til fukt påvirkning av innvendige vegger og konstruksjoner.

Det anbefales montert klemlist for tett og korrekt avslutning.

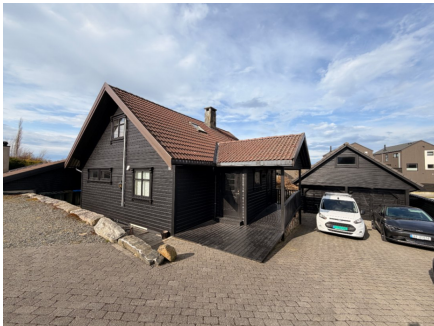
### TG 2 Grunnmur og fundamenter

Bygningen har betonggrunnmur. Det ble registrert mindre sprekker/riss ved befaring.

- Det er registrert horisontalriss som er symptom på jordtrykk.

Det registreres riss og sprekker i grunnmuren. På befaringsdagen ble det ikke observert tegn til aktive lekkasjer eller fuktinnsig. Tilstanden vurderes derfor ikke å ha behov for umiddelbare tiltak, men forholdet bør følges opp med jevnlig kontroll for å avdekke eventuell videre utvikling.

Slike riss forekommer ofte i eldre konstruksjoner som følge av naturlige setninger og belastninger over tid.

Det anbefales å foreta en gjenpusning av sprekker i grunnmur, slik at forholdet kan observeres over tid, med tanke på om dette er under utvikling eller er stabilt.

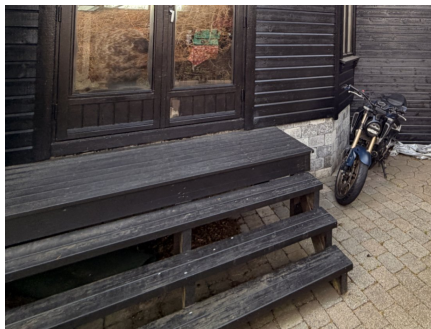
- Det er avvik i rømningsveier.
- Det er ikke montert rekkverk på utvendige trapper.
- Det mangler håndløper på vegg i det innvendige trappeløpet.
- Rekkverket på balkong eller terrasse er for lavt i forhold til dagens krav.
- Rekkverkshøyder er under dagens forskriftskrav til rekkverk i innvendige trapper.

114 cm fra gulv til vindu

For å lukke avvikene må rekkverk og håndløpere, utbedres til å tilfredsstillende dagens krav på 90 cm.

For å lukke avviket må utvendige rekkverk føres opp til dagens krav på 100 cm.
