# Tilstandsrapport

Rekkehus

Ullersmovegen 13 E, 2040 KLØFTA

Befaringsdato: 12.02.2025

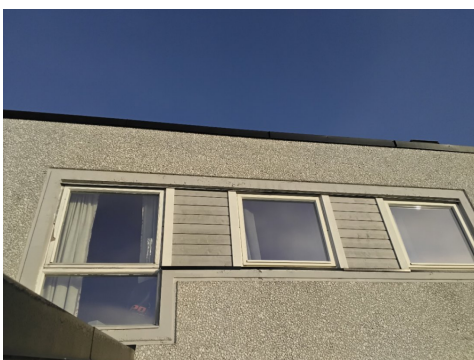
**Vurdering av avvik:**  
• Takteking er snødekt, alder eller materiale er ukjent og derfor ikke nærmere vurdert.

Taket var dekket med snø på befaringstidspunktet

Bilde av tak fra bakkenivå

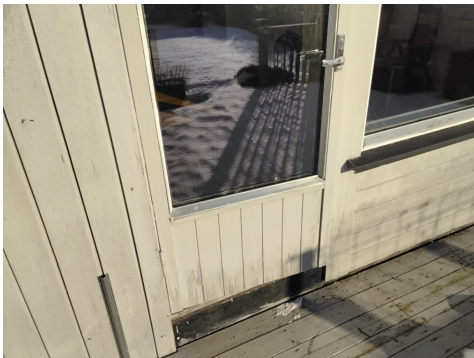
- Det er påvist dør(er) med fukt/råteskader.
- Karmene i dører er værslitte utvendig og det er sprekker i trevirket.

Døren fremstår med stor værslitasje og manglende vedlikehold. Det er råteskader på nedre del av døren.

Bilde av terrassedør hvor det er fukt og råteskader

- Døren(e) står foran utskiftning.

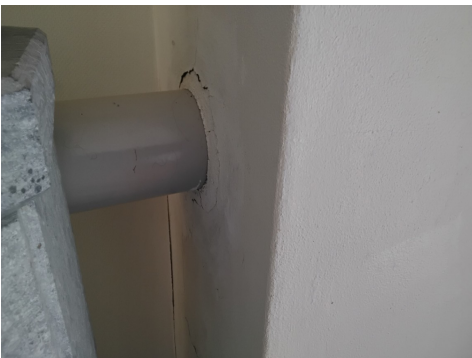
- Det er påvist sprekker og/eller riss i pipe.

Det er sprekkeformasjoner rundt røykerøret inn i pipen.  
Det foreligger ingen rapport fra feier eller brannvesen som sier noe om den tekniske tilstanden  
Det anbefales at fagkyndige gjør en inspeksjon.

Bildet viser riss i pipe

Pipe må repareres lokalt da det er sprekker/riss i maling.  
Det er ikke gjort grundig undersøkelse av pipen for å kunne bekrefte eller avkrefte om det er sprekk i selve pipen eller kun i malingen, anbefales av dette undersøkes av sakkyndig.

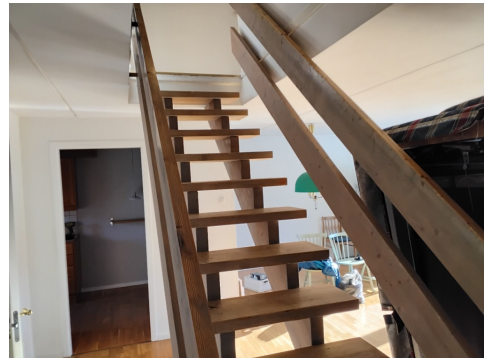
- Det er ikke krav om utbedring av rekkverkshøyder opp til dagens krav.
- Det er ikke krav om utbedring av åpninger opp til dagens krav.
- Åpninger er såpass store at det ut ifra sikkerhetsmessige forhold anbefales å lage mindre åpninger.

Trapp opp til 2 etg

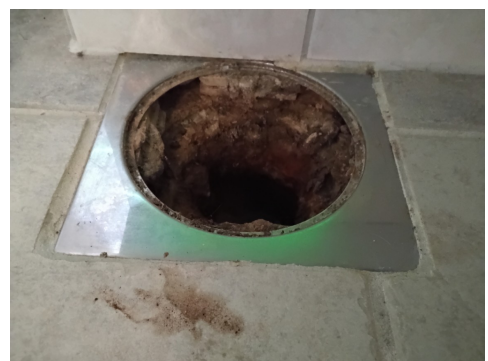
Det er nå ingen symptomer på funksjonssvikt eller svekkelse, men det påpekes at det kan oppstå plutselige skader, med tanke på baderommets alder.

Sluk bad 2 etg

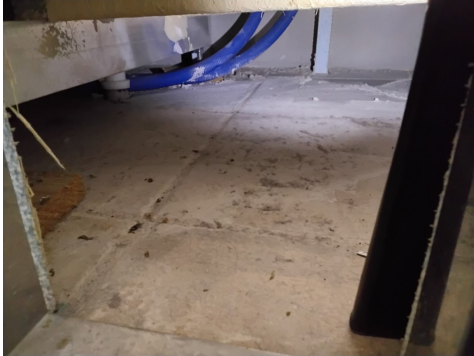
Røropplegg under badekar

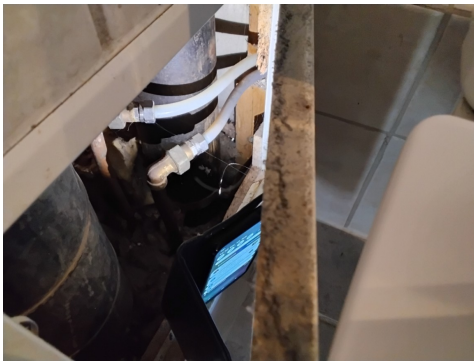
Røropplegg inne i kasse på badet

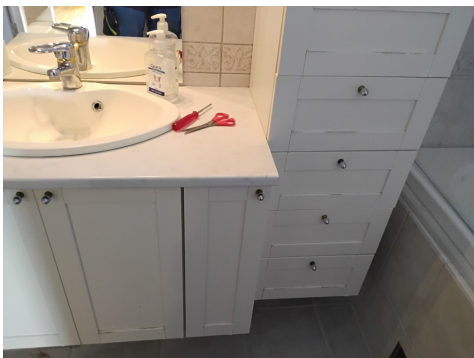
- Det er påvist skader på innredning.

Slitasje på innredningen

- Lokal utbedring må utføres.

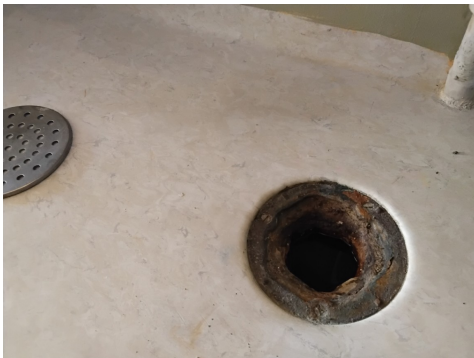
Eldre soilsluk på vaskerommet

- Sluket må sjekkes og rengjøres jevnlig.
- Overvåk tilstanden jevnlig. For å få tilstandsgrad 0 eller 1 må slukløsningen skiftes ut og sannsynligvis må også membransjiktet skiftes/utbedres. Det er imidlertid vanskelig å si noe om tidspunktet for når dette er nødvendig.

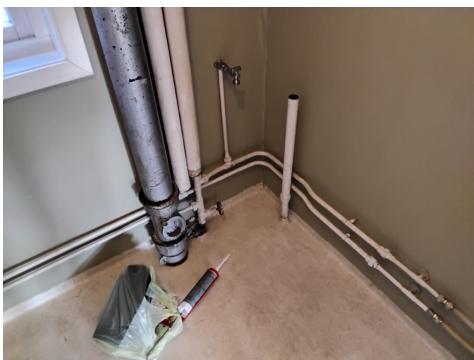
Vannledninger er malte vanskelig å stadfeste om det er kobber eller jern, ut i fra visuell inspeksjon er vannrør fra byggeår, ingen synlig lekkasjer på befaringsstidspunktet.

Vannførende rør er av ukjent alder, det er ikke montert noe form for lekkasjevarsler eller waterguard på kjøkken.

Bilde av vannledning og stoppekran

- Det er ikke behov for utbedringstiltak siden anlegget fungerer i dag, men ut ifra alder kan skader plutselig oppstå på eldre anlegg.
- I forbindelse med oppgradering av våtrom vil det være naturlig med utskifting av rør.

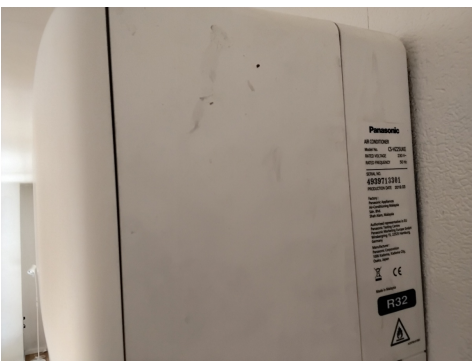
Panasonic varmpumpe er montert i stue, fremstår som med tiltenkt funksjon.

Varmepumpe
