# Tilstandsrapport

📍 Bjarne Haugens gate 38, 1475 FINSTADJORDET

# gnr. 100, bnr. 810

Rapportdato: 13.03.2024

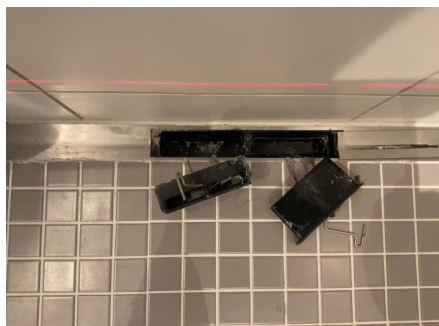
### ! TG 1 Sluk, membran og tettesjikt

Rennesluk i plast uten synlig membran i klemring.

Byggene er oppført av en større byggherre og det må forventes at det foreligger en uavhengig kontroll. Denne er likevel ikke i eiers eier, men oppbevares antatt av styret i sameiet, eller utbygger.
