# Tilstandsrapport

Tomannsbolig

Willy Moes veg 85, 2034 HOLTER

Befaringsdato: 27.05.2025

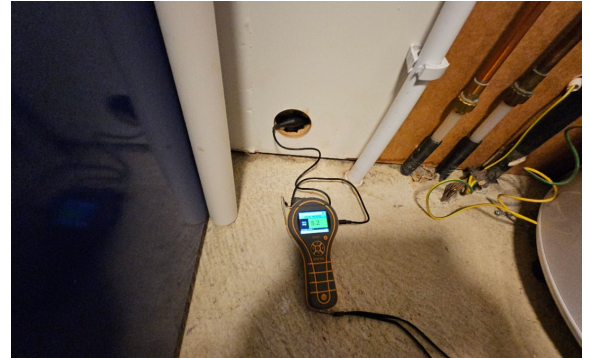
Gulvet har laminat. Veggene har plater. Hulltaking er foretatt uten å påvise unormale forhold. Hulltaking er foretatt i teknisk rom. Fuktkvotemåling (vekt%) i konstruksjonen ble målt til 8.

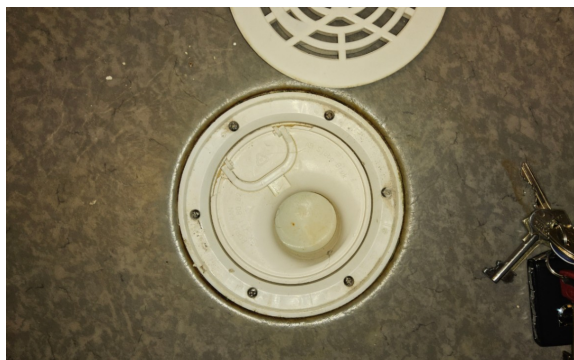
Det er ikke tettet i bunnen av våtromsplater. Dette kan medføre fuktoppsug i plater.

- Overvåk tilstanden jevnlig. For å få tilstandsgrad 0 eller 1 må tettesjiktet skiftes ut, men tidspunktet for når dette er nødvendig er vanskelig å si noe om.

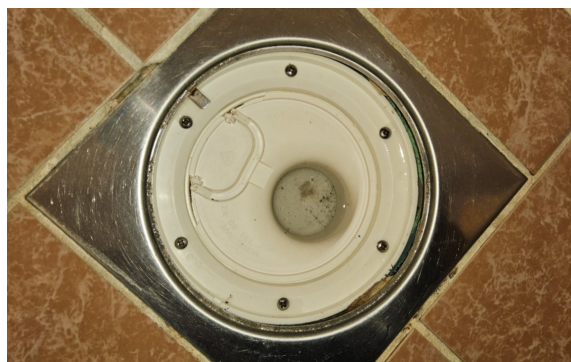
- Det er påvist sprekker i fliser.

Det er påvist sprekke fliser på vegg i dusjonen. Elastisk fuge.

- Det er viktig å merke seg at levetiden til en membran varierer basert på kvalitet, installasjon og bruk. Eldre membraner kan bli sprø og sprekke opp, noe som fører til at de mister sin vanntettende funksjon. Dette kan resultere i vannlekkasjer gjennom vegger og gulv og fuktskader.
- Overvåk tilstanden jevnlig. For å få tilstandsgrad 0 eller 1 må slukløsningen skiftes ut og sannsynligvis må også membransjiktet skiftes/utbedres. Det er imidlertid vanskelig å si noe om tidspunktet for når dette er nødvendig.

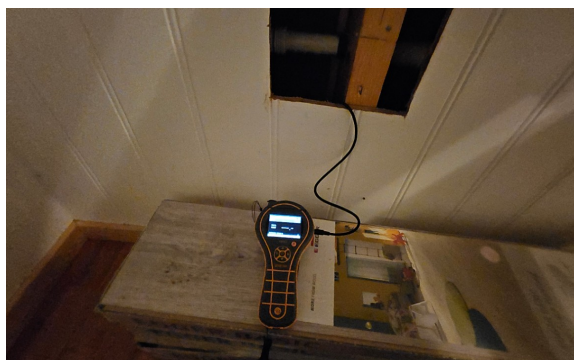
Hulltaking er foretatt uten å påvise unormale forhold. Hulltaking er foretatt under trapp. Fuktkvotemåling (vekt%) i konstruksjonen ble målt til 0-6.

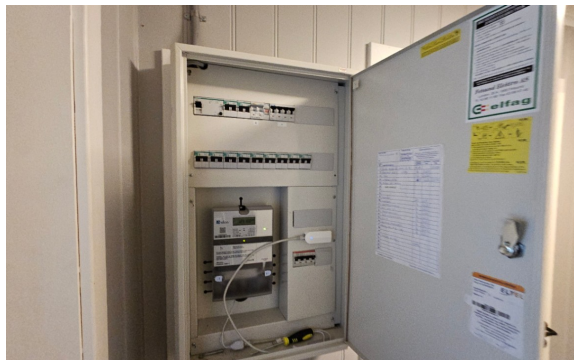
**Ja** Det foreligger dokumentasjon fra det utførende installasjonsfirmaet av nyanlegget. Imidlertid er samsvarserklæringen over 5 år gammel, og det finnes ingen el-tilsynsrapport fra de siste 5 årene. Derfor anbefales det en generell gjennomgang av det elektriske anlegget av en kvalifisert el-fagmann, i henhold til NEK 405-2. Dette vil sikre at anlegget oppfyller gjeldende sikkerhetsstandarter og forskrifter. Det er eierens ansvar å sørge for at det elektriske anlegget til enhver tid oppfyller og tilfredsstiller kravene i forskrift om elektriske lavspenningsanlegg (FEL) og NEK 400. Anlegget skal oppfylle de standardene som gjaldt på etableringstidspunktet, men eventuelle oppgraderinger eller endringer må oppfylle dagens standarder.
